Tilstand vedrørende overløp i avløpsnett

Av Eivind Lygren

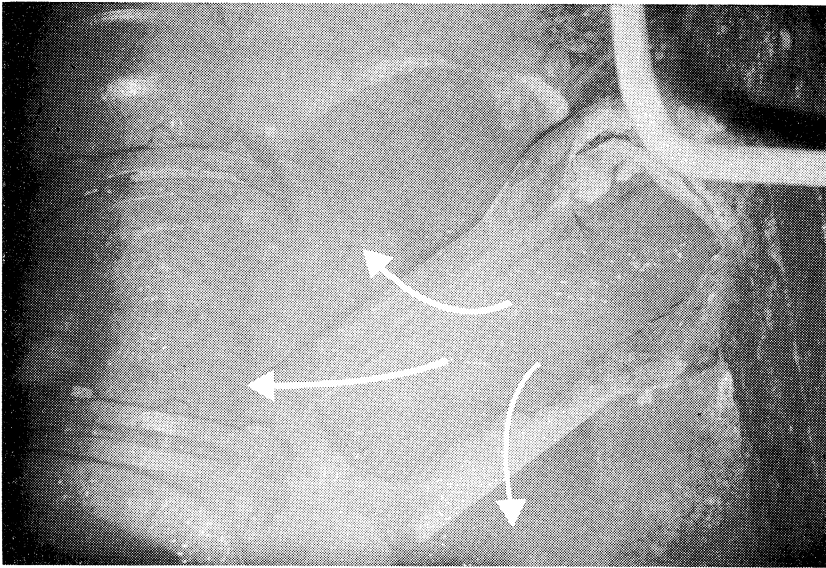
Det er ikke uvanlig at såkalte side-overløp bare består i at man har slått et mer eller mindre velformet hull i røret. I figur 5 er det vist et eksempel på dette. Overvannsledningen ligger under «sideoverløpet». Vannledningen til venstre i bildet ligger utsatt til idet overløpsvannet vil flomme direkte på denne.

Figur 5. «Tosidig side-overløp» til Østensjøvatn i Oslo. Overløpet er laget ved at man har pirket hull i røret. Ledningen til venstre er vannledning, mens utløpet under er for overløpsvann. «Overløpskanten's» lengde er ca. 50 cm.

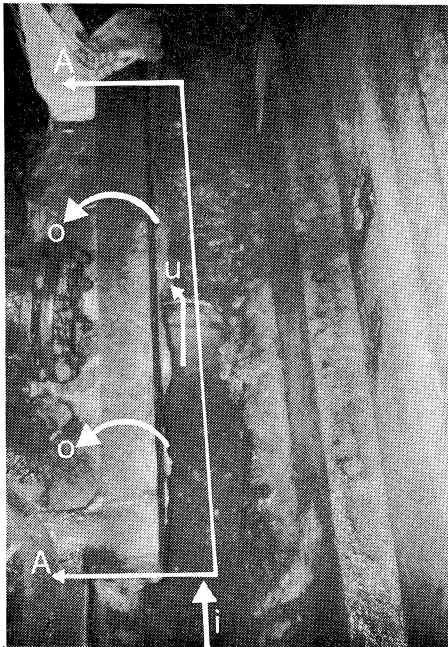
Figur 6. Sideoverløp.

Et annet eksempel på den ofte lite fagmessige utførelsen av overløp er vist i figur 6. Utløpsåpningen består bare av et hull som er pikket i et svært så grovstøpt betongdekke. Åpningen er ikke justerbar og er så liten at man kan vente gjenetting.

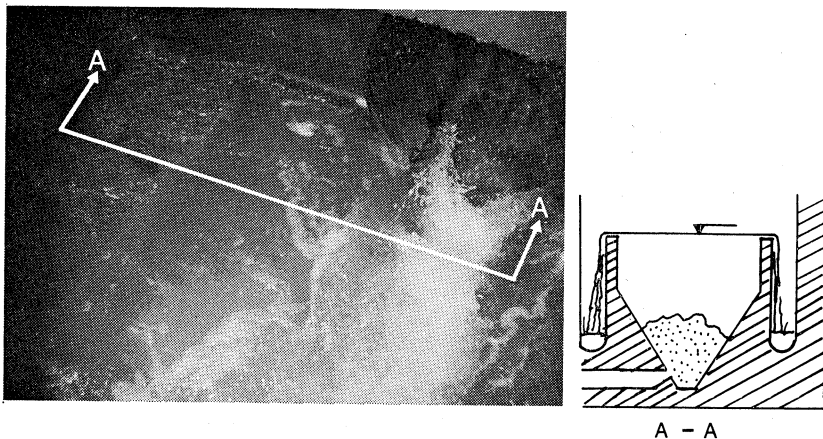
— Overløpskammeret er utført slik at det ikke er selvrensende, dvs. at det gradvis sedimenterer stoff som til slutt danner en barriere foran utløpsrøret.

I figur 7 er det vist et eksempel på dette. Tyngre sand- og steinmateriale vil lett bygge seg opp i bunnen av kammeret og til slutt sperre utløpet slik at alt vann går i overløp. Ved befaringen var kammeret halvfullt med sand, og til tross for at vi holdt på en halv time for å forsøke å stikke det opp, var det ikke mulig å åpne det med stakeutstyret som var iagt i kummen.

Figur 7. Overløp i bekkelukning (Ekebergbekken). Overløpet var tett og mellom 50 og 100 l/s gikk kontinuerlig i overløp da vi var der i en periode med snøsmelting.

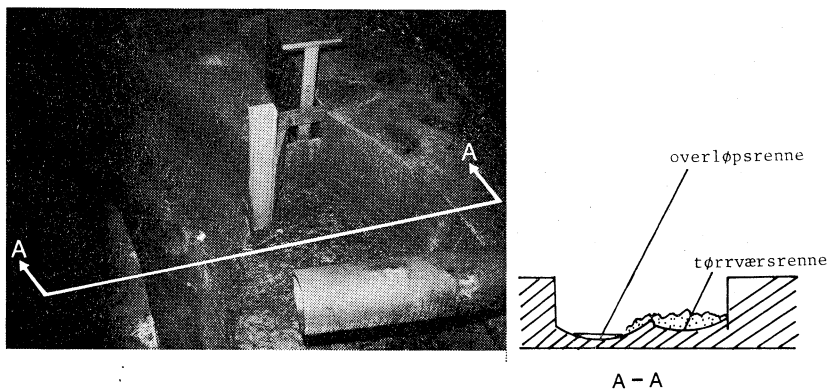
I figur 8 og 9 er det vist eksempel på overløp der det trolig er en kombinasjon mellom sedimentering i overløpskammeret og for liten utløpsåpning som er årsak til hypppig gjentetting.

Figur 8. Relativt nytt overløp uten overløpskant. Overløpet var gjentettet på grunn av for trang utløpsåpning (ca. 10 cm). Vi fant en sten på 10 x 5 cm som hadde sperret utløpet.

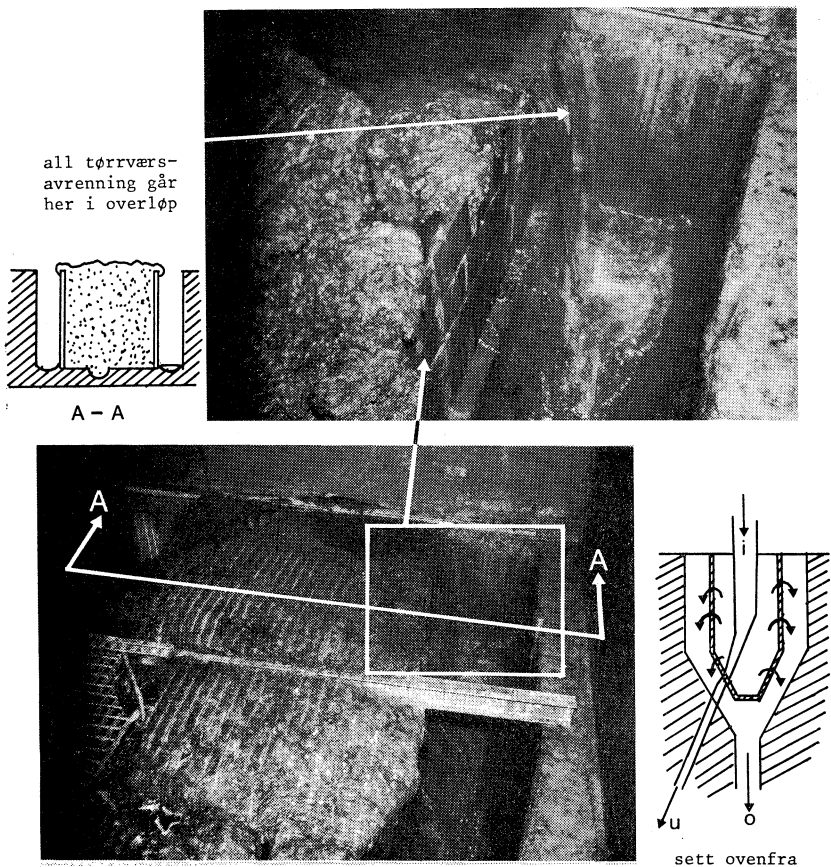
Figur 9. Sideoverløp bygget i 1978. Overløpet var trolig gjentettet på grunn av for trang utløpsåpning. Det var ca. 2 m³ slam foran utløpsåpningen, og mye tyder på at overløpet har vært tett siden det ble bygget.
