Erfaringer med sjøledninger

Av Øivind Johansen

*Innlegg på seminar i Tromsø
28. september 1982.*

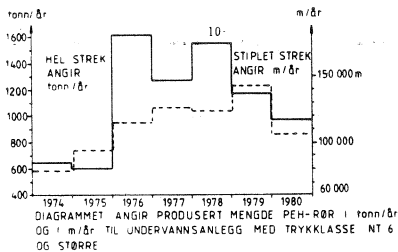
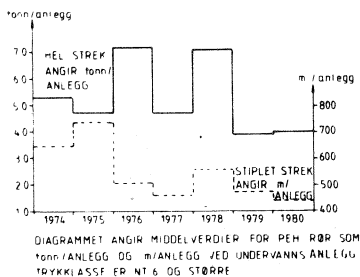
Figur 1.

- Produksjonen av PEH-rør med trykkklasse NT 6 og høyere til undervannsanlegg lå på ca. 600 tonn i 1974 og 1975. I 1976 hadde bransjen en produksjons-topp på ca. 1600 tonn. I årene 1977, 1978 og 1979 lå produksjonen på ca. 1200—1600 tonn/år. Produksjonen i 1980 er beregnet til ca. 970 tonn. Tallene peker på en viss svikt i produsert mengde regnet i tonn de siste par år i forhold til gjennomsnittet de siste 5 år.

- Antall meter produsert av PEH-rør med trykkklasse NT 6 og høyere økte fra ca. 73.000 i 1974 til ca. 142.000 m i 1979. I 1980 var produksjonen nede i ca. 106.000 m.

- I årene 1974 og 1975 var antall anlegg pr. år ca. 120—130. I årene deretter har antallet vært endel større med variasjoner fra 220—300.
- En beregning av midlere mengde tonn/anlegg viser en variasjon i området 4—7 tonn/anlegg i årene etter 1974.

- En beregning av midlere antall meter/anlegg viser i store trekk en nedgang fra 1974 frem til 1980. Variasjonsområdet er fra ca. 450 m/anlegg til ca. 750 m/anlegg.

Sammenstilling av innsamlede og bearbejdede produksjonsdata.

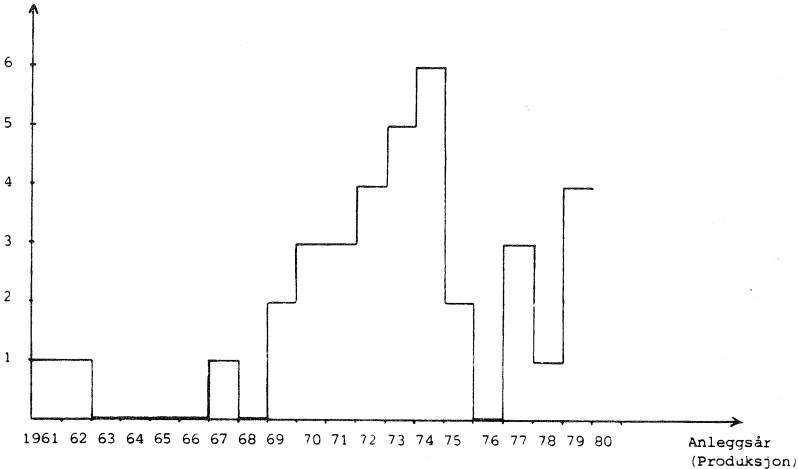
— De fleste skader arter seg som rene rørbrudd.
— Den overveiende del av skadeanleggene stammer fra perioden 1970—1975 — se fig. 2.

Figur 2. Viser antall skadeanlegg som er registrert som funksjon av anleggsåret. Gjelder PEH-rør, med trykklast NT 6 og bøyer, benyttes som undervannsledninger.

— Skadehyppigheten, slik den er beregnet i undersøkelsen, er lavere enn antatt. Fra perioden 1970—1975, hvor det ble bygget ca. 130 nye anlegg pr. år, er det registrert i gjennomsnitt 4 skadeanlegg pr. år, dvs. en skadeprosent på ca. 3%. I perioden 1976—1980, hvor det ble bygget ca. 240 nye anlegg pr. år, er det registrert i gjennomsnitt 2 skadeanlegg pr. år, dvs. en skadeprosent på mindre enn 1%.

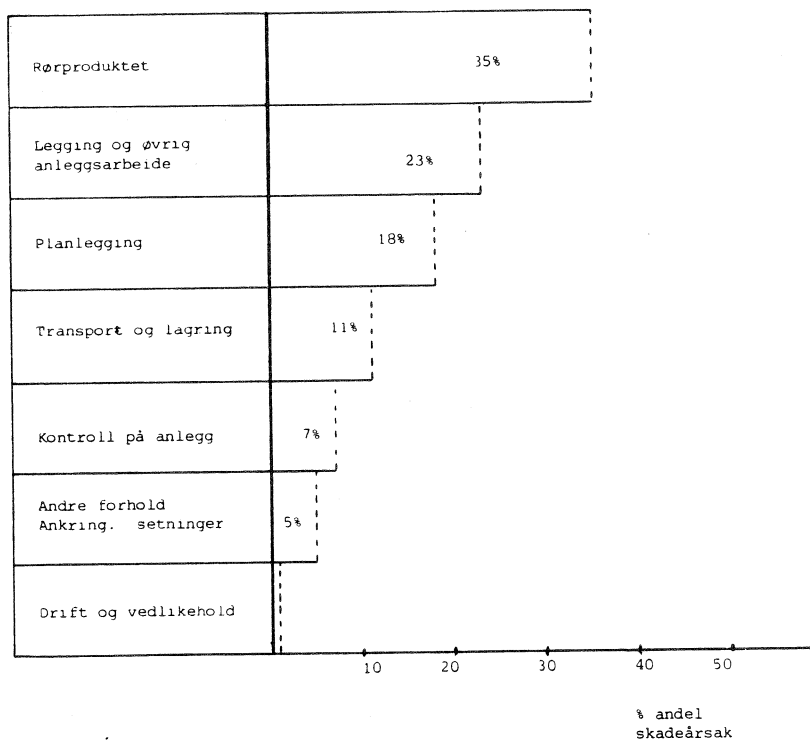
ca. 35% av den totale årsakssammenheng og ligger derved høyest. Deretter kommer forhold ved *anleggsarbeidet* og *planlegging* med ca. 20% på hver. *Transport og lagring* har ca. 11%, *kontroll på anlegg* ca. 7%, *andre forhold* ca. 5% og *drift og vedlikehold* ca. 1% — se fig. 3.

Figur 3. Viser resultatet om summen av vektallene ang. årsaksforhold ved skader for alle de 36 registrerte skadeanlegg omregnes til %.

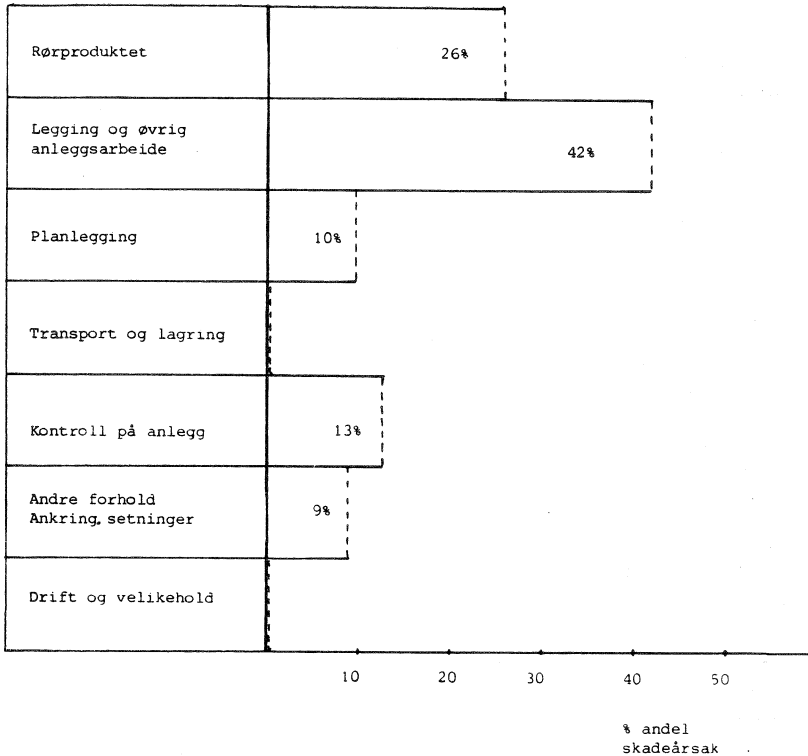
Ved å gjøre en tilsvarende gjennomgang på ialt 8 registrerte skadeanlegg fra perioden etter 1975 for sammenligning — se fig. 4, finner en at *produktets* årsaksandel går ned fra ca. 35% til ca. 26%, noe som er et bevis på bedret kvalitet. Dette faktum for-

klares bl.a. ved at råmaterialene ved PEH-rørproduksjonen har blitt bedre. Et annet vesentlig forhold er at man tidligere ikke var godt nok klar over oksydasjonsrisikoen på rørets innvendige overflate ved produksjonen. Et oksydert PEH-rør er dårligere enn et ikke oksydert rør. Når det er fare for oksydasjon, brukes idag inert gass innvendig i rørene ved produksjonen (f.eks. N₂-gass). Endelig må kvalitetsforbedringen forklares ved at produksjon for øvrig og kontroll av den har

Mens *produktet* minsker sin årsaksandel i de seinere år, øker *anleggsarbeide* sin andel fra ca. 23% til ca. 42%. Hendelser under anleggsarbeide og legging blir i større grad alene avgjørende for om det skal bli skadeanlegg eller ikke når materialkvaliteten holder mål.

Figur 4. Viser resultatet om summen av vektallene ang. årsaksforhold ved skader for de 8 registrerte skadeanlegg etter 1975 omregnes til %.

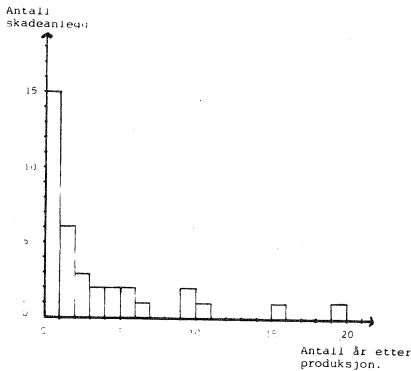
- Ved 13 anlegg, dvs. ved ca. 35% av det totale antall skadeanlegg, er oksydasjon av innerflaten mere eller mindre sikkert fastlagt. Denne andel synker til ca. 25% hvis man ser på gruppen av skadeanlegg hvor ledningen er produsert etter 1975. Selv om prosentandelen har gått merkbart ned de senere år, skal man ikke helt neglisjere faren for oksyderte rør selv på nyanlegg.
- For 15 anlegg, dvs. ca. 40% av det totale antall skadeanlegg, har skaden eller første skade oppstått innen 1 år etter produksjonen. Innen 2 år etter produksjonen er skade registrert på ca. 60% av det totale antall skadeanlegg, se fig. 5.

Figur 5
viser antall år fra produksjon til første registrerte skade. Ialt 36 skadeanlegg.
