Alkalisering av drikkevann med marmor og CO₂

Av Helge Thorheim.

Helge Thorheim er driftssjef i Karmøy kommune.

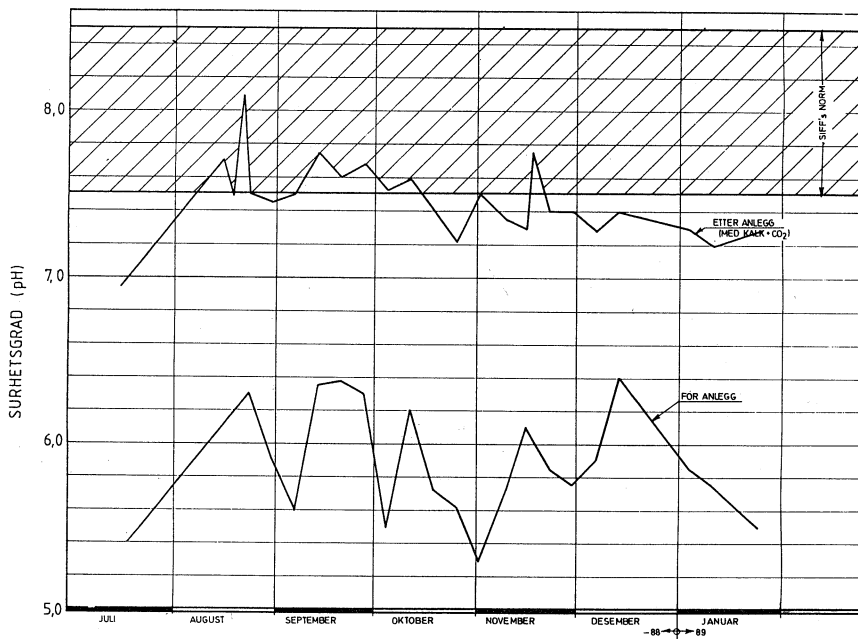
Figur 5. Variasjon i surhetsgrad i forsøksperioden. SIFF's norm er angitt.

Den gjennomsnittlige pH-verdi før behandling lå i måleperioden på ca. 5,8. Hos abonnent etter behandling lå pH-verdien i gjennomsnitt på ca. 7,5, jfr. forøvrig figur 5.

pH har vist en markant økning etter behandling. Den kunne vært noe høyere og i løpet av forsøksperioden har den vist en «dalende» tendens. Dette skyldes imidlertid at mengden fil-

termateriale var redusert og ble ikke etterfylt før måleperioden tok slutt. Det ble da fylt på ca. 900 kg og dette kan forklare den dalende tendensen.

pH burde vært høyere for at likevektsbetingelsene skal være helt oppfylt, den burde ligge et sted mellom 8—8,5. Dette kunne oppnås ved å redusere CO₂-mengden eller tilføre mere kalsium. Alternativt kan det ettertilsettes lut for å øke pH-verdien.

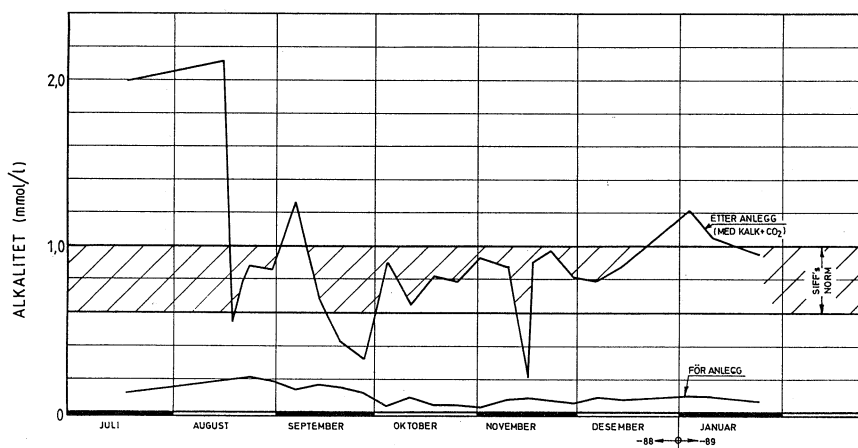
Figur 6. Utvikling av alkaliteten i forsøksperioden. SIFF's norm er angitt.

Den gjennomsnittlige alkalitet før behandling lå i måleperioden på ca. 0,09 mmol/l. Hos abonnent etter behandling lå alkaliteten i gjennomsnitt på ca. 0,9, jfr. figur 6.

Alkaliteten har holdt seg fint innenfor SIFF's generelle norm og anlegget har således vist at det kan gi vannet en riktig bufferevne.

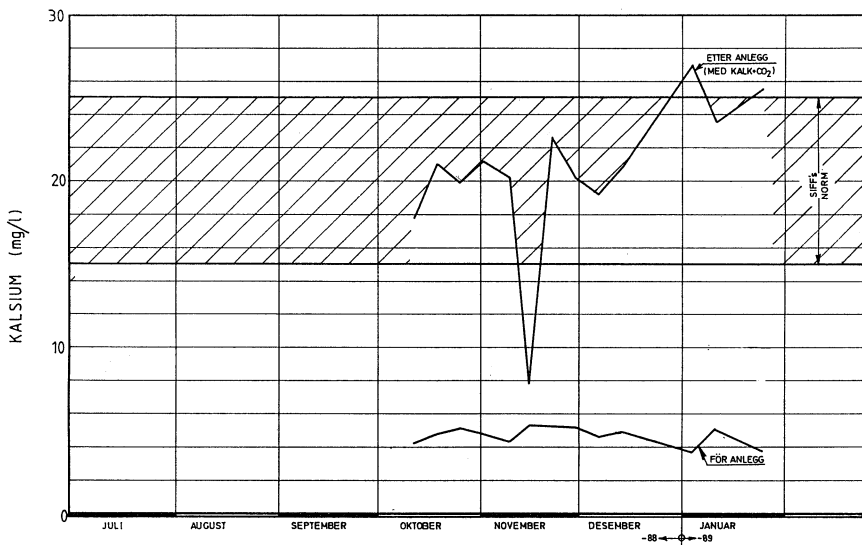
Figur 7. Utvikling av kalsiuminnhold i siste del av forsøksperioden. SIFF's norm er angitt.

Det gjennomsnittlige kalsiuminnhold før behandling lå i måleperioden på ca. 4,5 mg/l. Hos abonnent etter behandling lå kalsiuminnholdet i gjennomsnitt på ca. 22 mg/l, jfr. forøvrig figur 7.

Mengden utløst kalsium i vannet har i måleperioden holdt seg innenfor SIFF's generelle norm og dette må ses på som akseptabelt resultat.
