Flomskader - årsak, omfang og mottiltak

En studie av flommen 3.—4. september 1988

Av Atle Harby og Ånund Killingtveit.

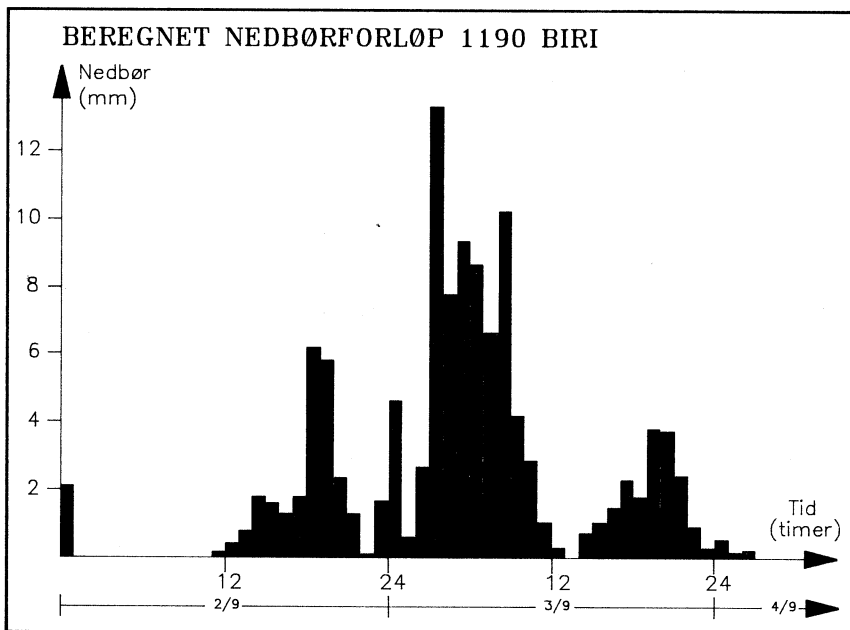
Figur 1. Nedbørførløp under flommen ved stasjon 1190 Biri.

I perioden kl. 12 2/9 til kl. 24 3/9 falt det mellom 100 mm og 120 mm nedbør i området rundt nordenden av Mjøsa. Biri fikk de mest ekstreme nedbørmengdene. Nedbøren kom i tre «bolker» på ca. 12 timer hver, hvor den midterste bolken var klart størst, kfr. figur 1.

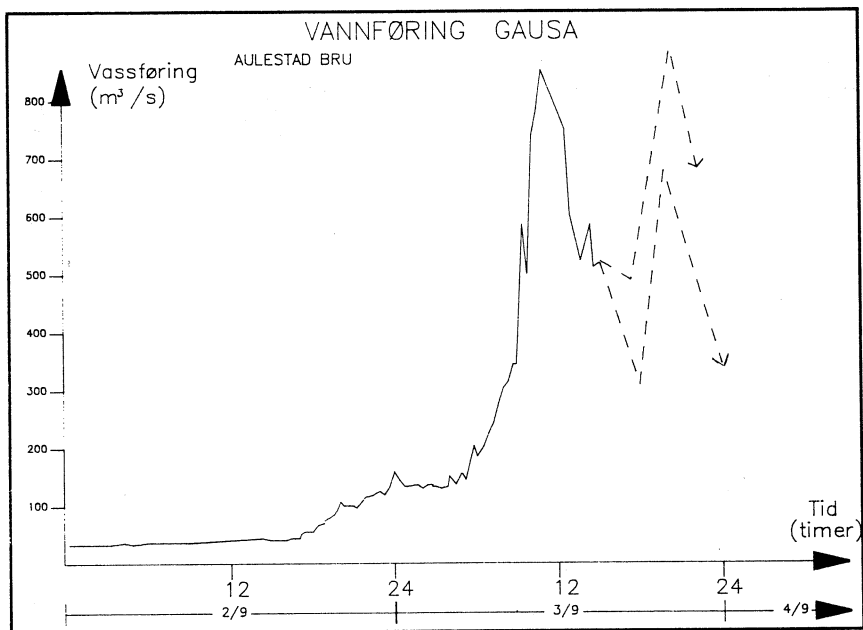
Figur 3. Observert og rekonstruert flomforløp ved målestasjon 2610 Aulestad i Gausa.

standen trolig nådde minst like store høyder nærmere kvelden 3/9, etter den siste nedbørbolken. Forløpet er ganske likt i Vismunda, hvor observasjonene også falt ut etter den første flomtoppen. Se også figur 3 som viser observert og antatt flomforløp i Gausa.

På bakgrunn av noe usikre data ble gjentakintervallet for flommen i Gausa beregnet til større enn 150 år for ettdøgns høst-flom. For hele Gjøvik-Lillehammer-området kan vi med rimelig sikkerhet hevde at flomhendelsen hadde et gjentakintervall større eller lik 100 år.

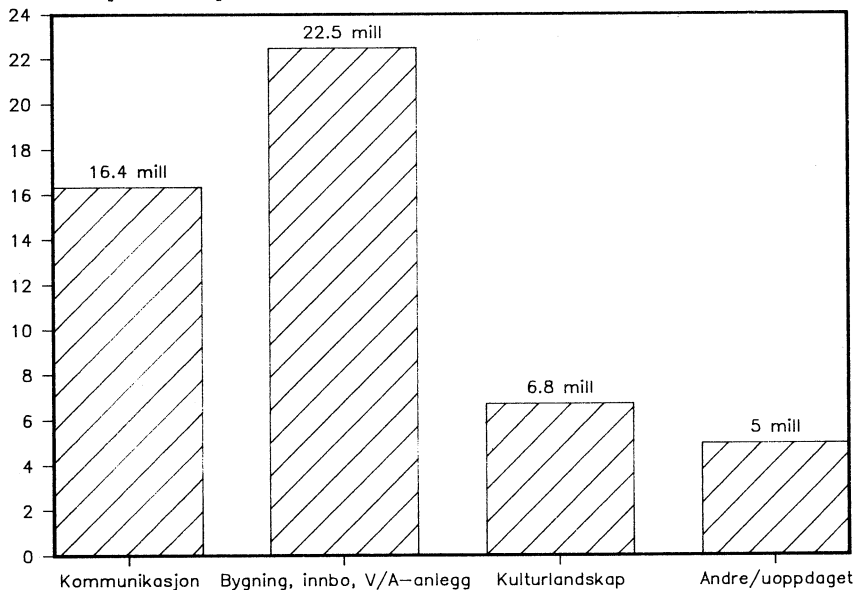
Figur 4. Totale skader under flommen sortert etter skade-objekt.

Figur 4 viser de totale skadekostnadene fordelt på type. Nesten halvparten av alle meldte skader på kommunikasjon og kulturlandskap var skader på privat veg. De mest kostbare skadene var naturlig nok skader på byggverk. I det flomherjede område er det utstrakt skogsdrift og store områder med spredt bebyggelse. De eneste menneskelige inngrep er skogsbilveger, grendeveger og andre private vegger. Ingen av disse vegene er dimensjonert for å tåle en 100-års flom, slik at de totale skadekostnadene på kommunikasjon ble høye.

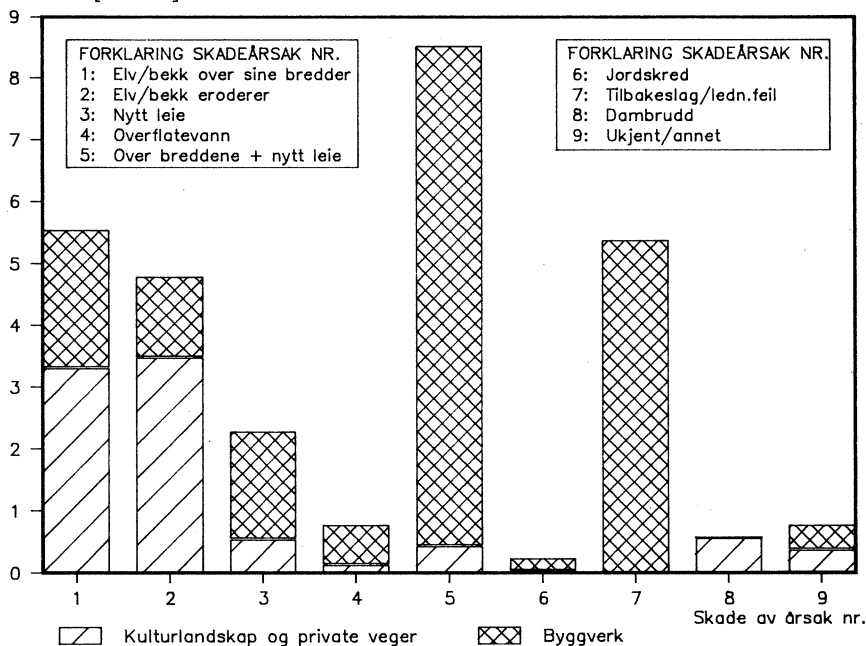
Figur 5. Totale skader under flommen sortert etter årsak.

Figur 5 viser alle skader på privat eiendom fordelt etter årsak. Byggverk har blitt betydelig rammet av årsakene 3 og 5 som hovedsakelig omfatter elver og bekker som tar nytt leie. Bekker som tar nytt løp gjennom boligfelt vil kunne ramme flere husstander og gjøre skadene mer omfattende enn bekker som holder seg i sitt naturlige løp. De to

viktigste skadeårsakene på private vegger og kulturlandskap er erosjon og elver/bekker som går over sine bredder men forblir i det naturlige løpet. De fleste skadene på vegger oppstår ved stikkrenner som har for liten kapasitet, mens de største landbruksskadene oppstår p.g.a. erosjon og sedimentasjon langs de store elvene. Stor vannføring i elveløpene rammer vegger og dyrka mark mest, mens nye vannveger i en flom i hovedsak vil ramme bygninger.
