Flommen i 1995: Fysiske skader på jordbruks- arealene langs Glomma og Gudbrandsdalslågen.

av Hans Olav Eggestad og Lillian Øygarden

Innlegg på fagtreff i
Norsk Vannforening 23. mars 1996

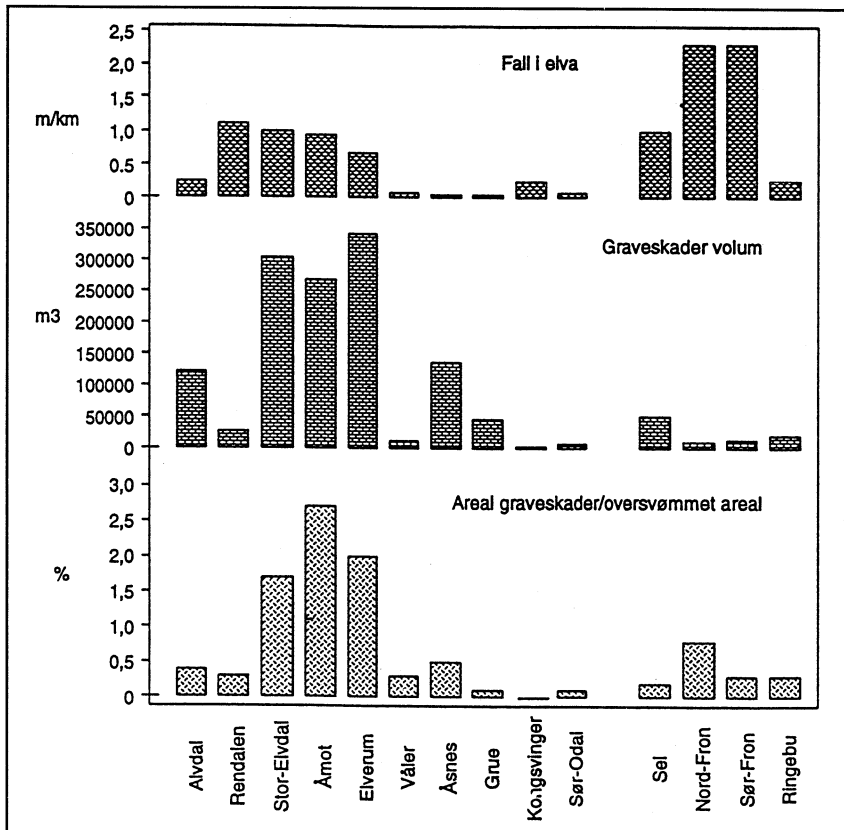
Fig. 1. Fall i elva, graveskader i volum (eksklusiv bortvasking av matjordlag) og graveskadene i areal som andel av oversvømmet areal.

I figur 1 er det gitt en kommunevis oversikt over fall i elva (Glomma), graveskader i volum og areal av graveskadene som andel av oversvømmet areal.
