Felleskummer for vann og kloakk – mulig å oppnå redusert risiko for forurensning av vannledningsnettets uten full separering?

Av Erling Aass og Geir Henning Hansen

Innlegg på seminar i Norsk vannforening 10. mars 2011.

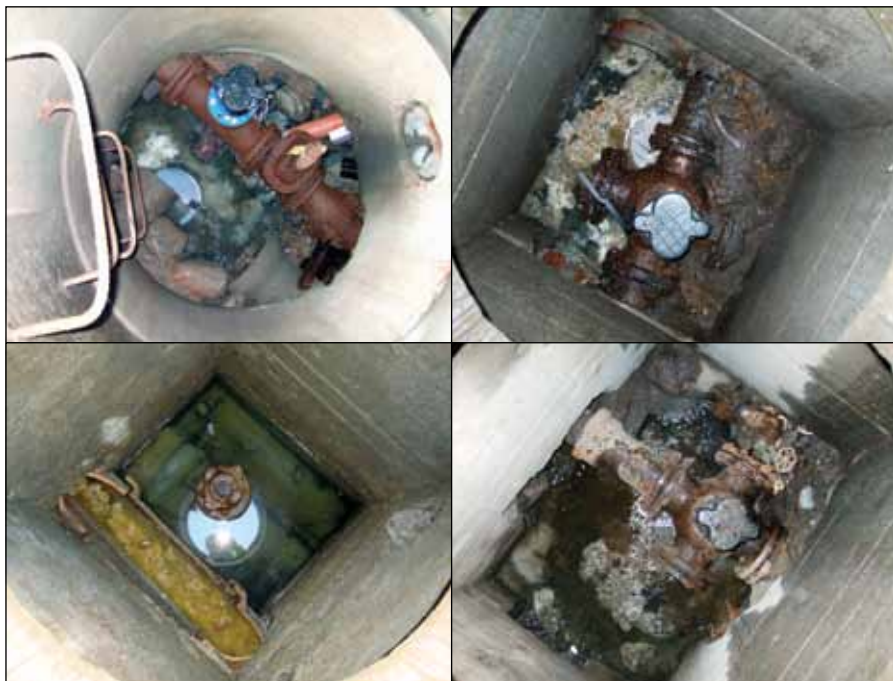
Figur 1. Eksempler på felleskummer med åpen kloakkrenne og vannledning med brannventil (Foto: Asplan Viak as).

Av Drammen kommunes ca. 3 000 vannverkskummer, er 600 klassifisert som "felleskummer", med enten spillvannsledning eller felles ledning for spillvann og overvann ("AF-ledning") i samme kum som vannverksarmatur. Av disse er det ca. 200 hvor AF-ledning er plassert i samme kum som vannledning med brannventil, jfr. figur 1.

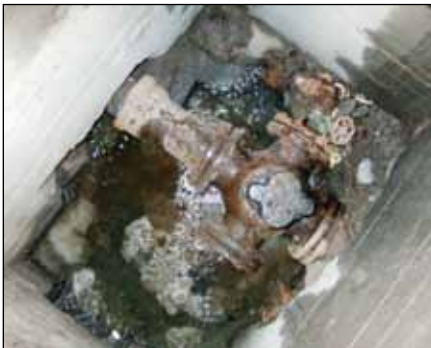
Figur 4. Eksempel på felleskum før rehabilitering (Foto: Asplan Viak as).

De aller fleste av felleskummene som er utbedret, ble rehabilitert ved utstøping / slemming av kumbunn og avløpsrenne, og innstøping av deler av vannledningen, jfr. figur 4 og 5. Man oppnådde da forbedrede hydrauliske forhold for avløpet

i kummen, og dermed redusert sannsynlighet for oppstuvning av kloakk.

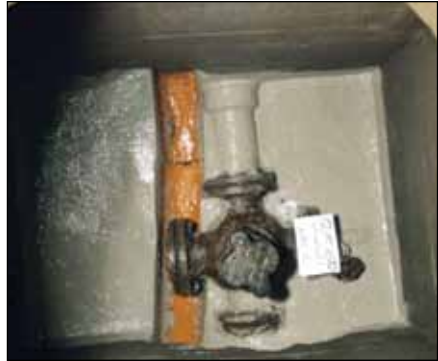
Figur 5. Eksempel på samme kum etter rehabilitering (Foto: NoDig NOR as).

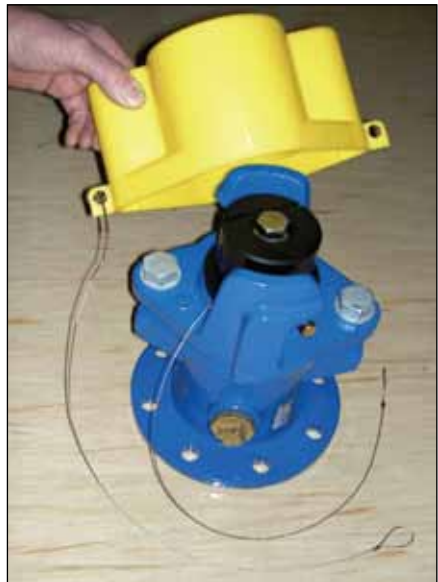
Figur 6. Brannventil med sikring og beskyttelseshette (Foto: Asplan Viak AS).

Brannventilsikring og beskyttelseshette ble montert i samtlige kummer hvor dette manglet for å hindre innsug av kloakkvann i situasjoner med trykk-løst nett, jfr figur 6. Brannventilene blir

dermed ytterligere sikret, i tillegg til den innebygde fjærbelastete kjeglen.
