Jern- og manganproblematikk ved grunnvannsuttak med eksempler fra Ringerike og Sunndal vannverk

Av Lars Aaberg Stenvik og Bernt Olav Hilmo

Summary

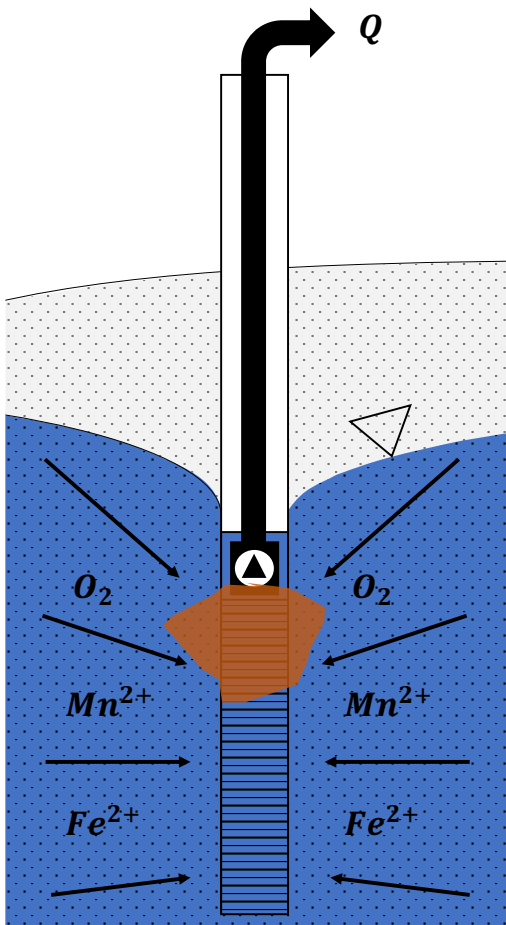
Figur 2. Blanding av grunt, oksygenrikt vann og dypt, jernrikt vann rundt produksjonsbrønn under pumping. Indikasjon av filtersone som typisk har mest utfelling (oransje) (etter Houben & Treskatis (2007)).

Når grunnvannspumpa er plassert over brønnfilteret, og filteret ikke penetrerer hele akviferen, vil mesteparten av innstrømningen til brønnen foregå i øverste del av brønnfilteret. Erfaringsmessig er dette også sonen med mest jernutfelling (se Figur 2). Økende utfellingsrate med strømnings-hastighet mistenkes for jernoksid (Houben, 2006), slik som allerede er bevist for kalsitt (Zeppenfeld, 2005). Ettersom jernutfelling først tetter toppen av filteret vil

sonen med høyest innstrømningshastighet gradvis flyttes nedover, noe som medfører gradvis mer utfellinger mot bunnen av filteret over tid. Dette kan være med på å endre kvaliteten på det utpumpede grunnvannet, med gradvis høyere jerninnhold i råvannet etter hvert som jernutfellinger tetter brønnen fra toppen og nedover (Houben & Treskatis, 2007). Dette er nok et argument for å gjøre brønnrehabilitering tidlig.

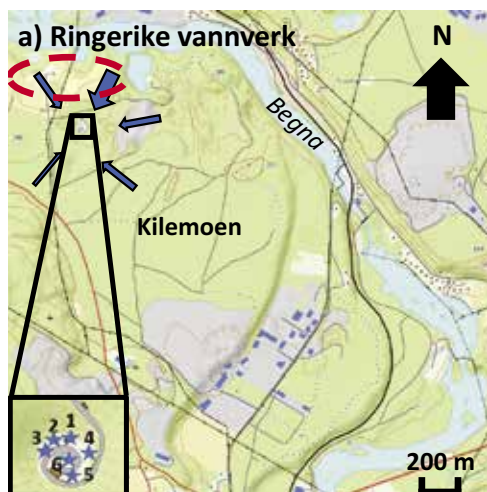
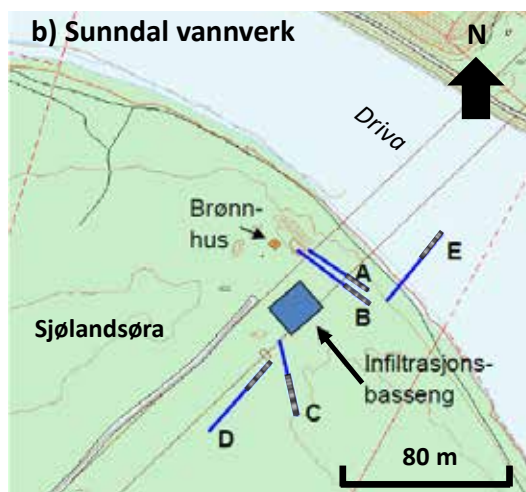
Figur 3. Plassering av produksjonsbrønner (blå stjerner), grunnvannsstrømning ved uttak (blå piler; størrelse indikerer strømningshastighet) og leirlag (rød stiplet ellipse) på Ringerike (a) (modifisert etter NGU (u.å.) og Hilmo (2008)). Plassering av skrå produksjonsbrønner ved Sunndal vannverk med indikert filterplassering (b) (modifisert etter Hilmo & Møller (2012)).

Ringerike vannverk startet driften med tre brønner (1, 2 og 3) fra en dødisgrop på Kilemoen i 1987. Akviferen mates fra elva Begna, primært nordfra, men også fra sør og øst, se Figur 3a (Vestland, 2012). Mellom brønnområdet og matingsområdet i nord finnes det marine leiravsetninger, silt og finsand med opptil 10-15 meters tykkelse over grunnvannsmagasinet (NGU, u.å.; Skarphagen, 1982; Klemetsrud, 1986; Vestland, 2012). Problemene med høye verdier av mangan i råvannet oppstod først etter 19 års drift i 2006 (Svingerud, 2006) (se Figur 4). I et forsøk på å løse problemene ble det etablert grunnere brønner sør for de opprinnelige brønnene, brønn 4 og 5 i 2007 og brønn 6 i 2009. De tre sistnevnte brønnene har opplevd mindre problemer med høye manganverdier,

Det marine leirlaget nord for Kilemoen antas å fungere som en «reduksjons-hotspot» der lang oppholdstid og mindre kontakt med atmosfæren gir opphav til reduserende forhold og mobilisering av mangan, som beskrevet i Bourg & Richard-Raymond (1994). Ut fra vannanalysene ser det også ut til at mangankonsentrasjonene stabiliseres etter en viss tids økning, se Figur 4. Dette tyder på at sorpsjonskapasiteten til akviferen har blitt brukt opp, og at redoks-forholdene i akviferen er stabile. Den faktiske sorpsjonskapasiteten ved Kilemoen er vanskelig å bestemme uten mineralogiske analyser av løsmassene (Appelo & Postma, 2005). Et begrenset innhold av organisk materiale og leire indikerer lav sorp-

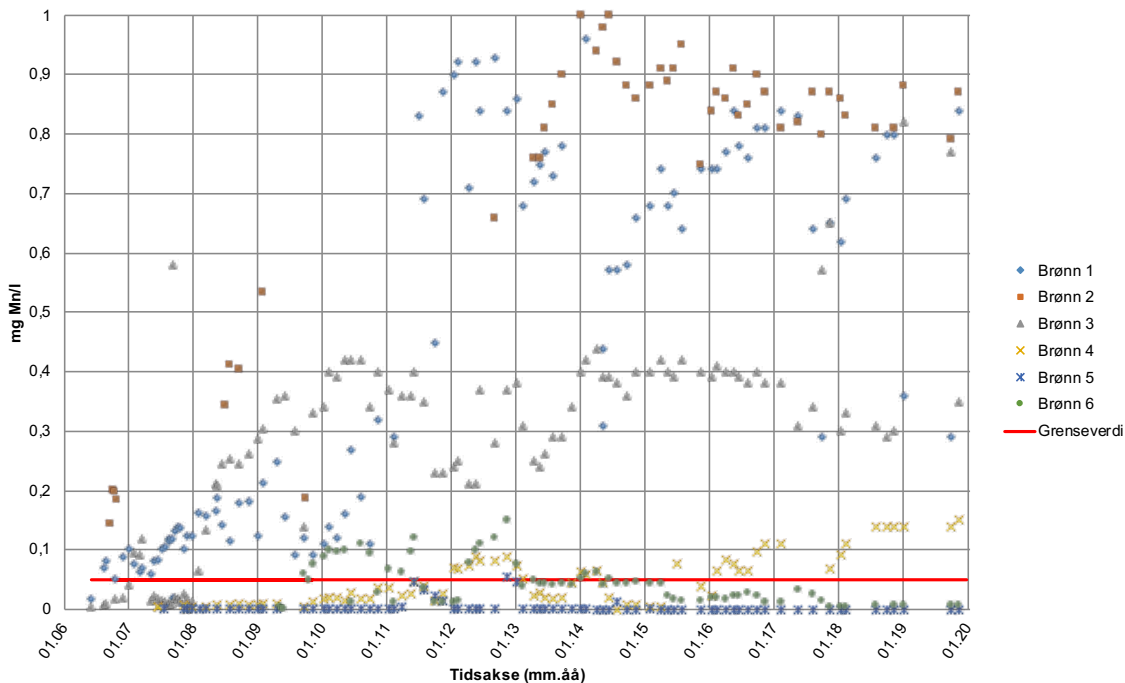
Figur 4. Mangan-konsentrasjoner i produksjonsbrønner ved Ringerike vannverk (modifisert etter data fra teknisk avdeling i Ringerike kommune).

selv om både brønn 4 og 6 også tidvis har ligget over grenseverdien, se Figur 4. Brønn 5 er den grunneste brønnen. Påvist økning i manganinnhold kan ikke relateres til større endringer i vannuttaket som i gjennomsnitt har ligget på 80-90 l/s siden driftsstart i 1987.

Økningen i manganinnhold i produksjonsbrønner ved Ringerike vannverk på Kilemoen etter nærmere 20 års drift kan tyde på at en sorpsjonsfront, som beskrevet i Oren et al (2007) og Farnsworth & Hering (2011), er utviklet fra innmatingsområdet i nord og sørover mot brønnfeltet. Brønnrehabiliteringens manglende effekt på mangankonsentrasjonen er med på å underbygge at økningen skyldes endringer i selve akviferen og ikke kjemiske prosesser lokalt rundt brønnene. Det må likevel nevnes at Oren et al (2007) studie var av infiltrasjon av avløpsvann rikt på organisk materiale, svært ulik infiltrasjon av rent ellevann. Det antas likevel at konseptet har en viss overføringsverdi.

De høye mangankonsentrasjonene har ført til at brønner midlertidig er tatt ut av produksjon. Videre har driften av grunnvannspumpene blitt frekvensstyrt etter at problemene oppstod. I tillegg er det utført brønnrehabiliteringer, i form av børsting og luft- og vannspyling, selv om utførelser ikke er et stort problem i brønnene. Hverken endret pumpedrift eller rehabiliteringer har stoppet manganproblemet. Det ble dermed besluttet å anlegge et nytt vannbehandlingsanlegg for manganfjerning. Dette stod klart i 2018 (Ramsrud, 2018).
