Restaurering av gyteområde for storørret ved Harpe bru i Gudbrandsdalslågen

Av Morten Kraabøl, Finn Gregersen og Geir Helge Kiplesund

Basert på innlegg på seminar 12. oktober 2016, «Miljøoppfølgingsprogrammer ved større utbyggingssjekter».

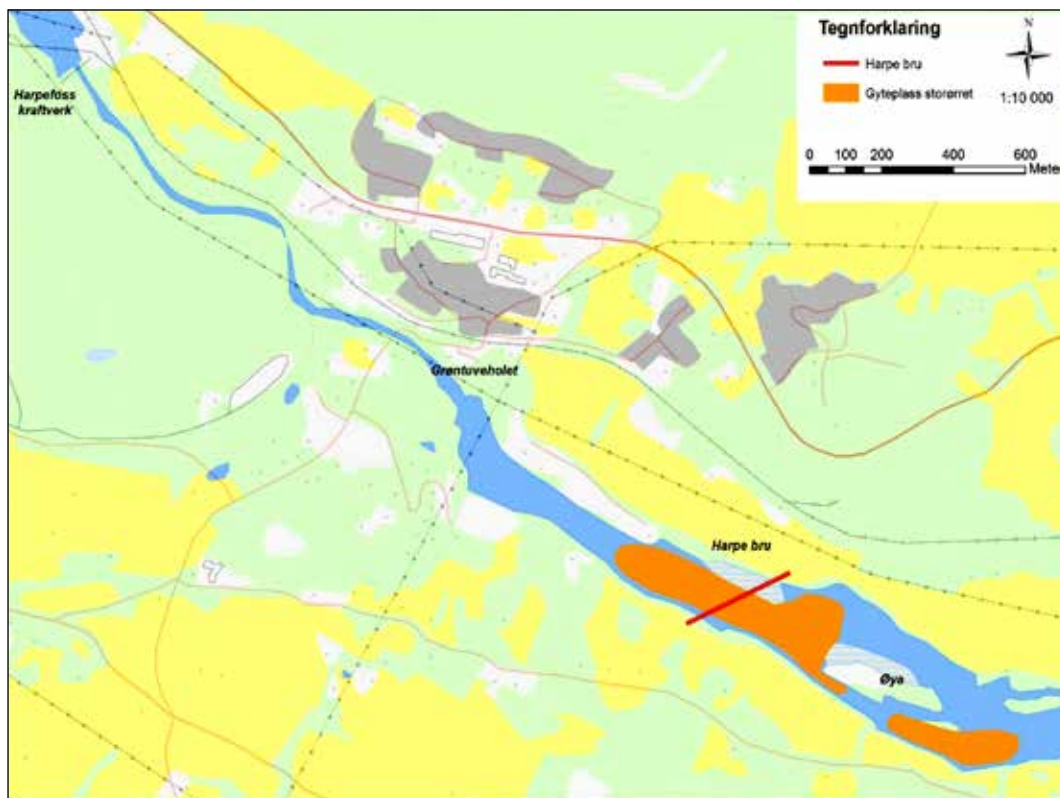
Bygge- og anleggsfasen i forbindelse med etableringen av Harpe bru over Gudbrandsdalslågen ved Harpefoss i Sør-Fron kommune medførte store skader på et tidligere registrert gyteområde for storørret, figur 1. Den 330 m lange Harpe bru fører den nye E6-traseen over til Lågens vestsida opp til Kvam, og utgjør en del av den første utbyggingsetappen i prosjektarbeidet «E6 Biri-Otta». I anleggsfasen komprimerte utfyllinger elva til 30% av opprinnelig tverrsnitt og i etterkant så man at den innsnevrede elva hadde spylt bort mesteparten av grusmassene fra gyteområdet.

Figur 1. Oversikt over det aktuelle området for kryssingen av Harpe bru.

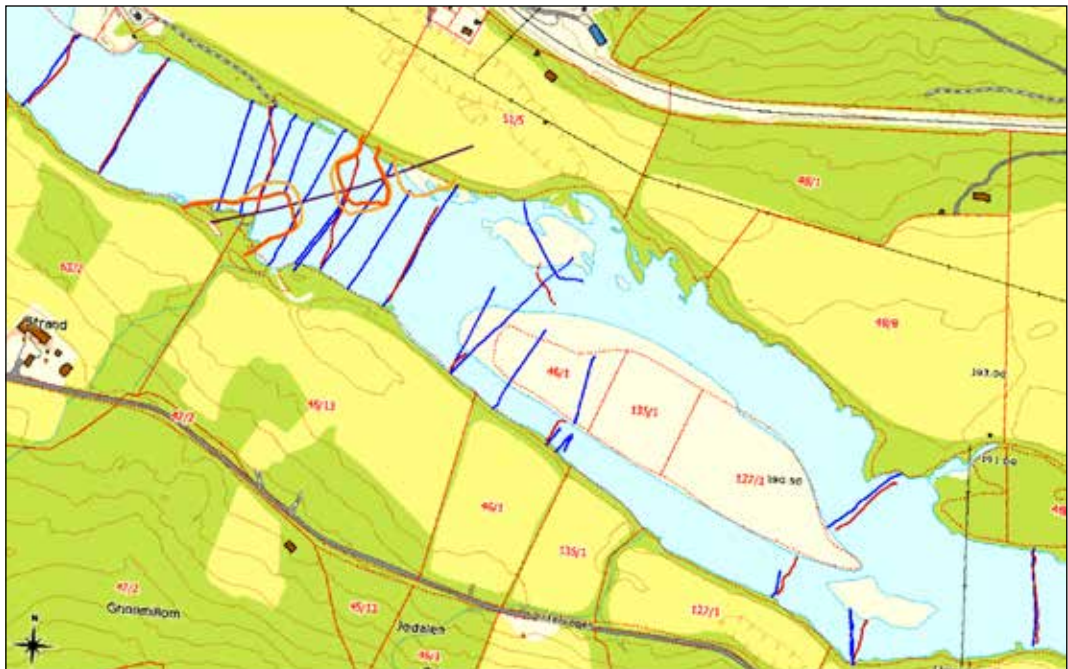
Ved forundersøkelser i 2010 ble det målt opp tverrprofiler av elvebunnen ved bruas plassering, samt representative områder opp- og nedstrøms selve tiltaksområdet. I september 2015 ble profilene målt opp på nytt, samt at det ble målt inn en del nye profiler, spesielt i området rundt brua. Figur 2 viser tverrsnittprofilene for begge årene.

Figur 2. Tverrsnittprofiler for 2010 (røde) og 2015 (blå). Anleggsfyllinger på ulike tidspunkt vist med oransje.

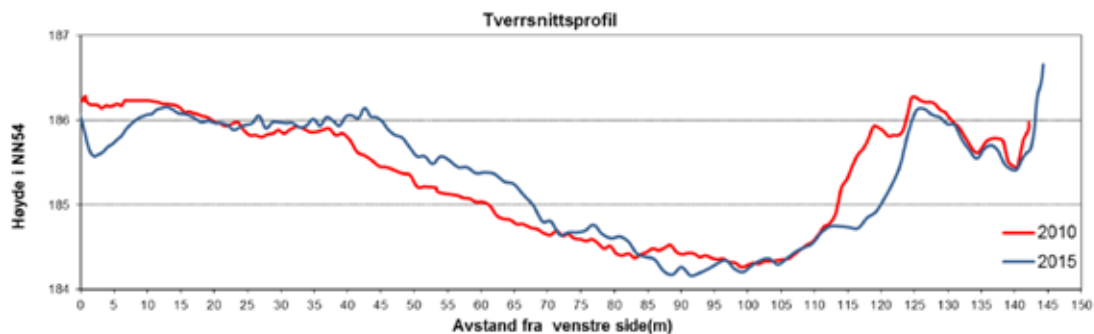
Tverrsnittprofilene som er angitt i figur 3a-c gir et overblikk over hva som har skjedd med grusmassene i løpet av anleggsperioden. Ovenfor tiltaksområdet er tverrprofilen noenlunde uforandret, figur 3a. Små avvik mellom kurvene tilskrives naturlige endringer forårsaket av flommer i perioden 2010-2015. Elvebunnen er heller ikke stabil og det vil alltid være noen endringer

Figur 3a. Tverrsnittprofiler for 2010 (rød kurve) og 2015 (blå kurve) for elveprofil ovenfor anleggsområde ved Harpe bru. Kurvene viser liten grad av endringer i elvas bunnprofil.

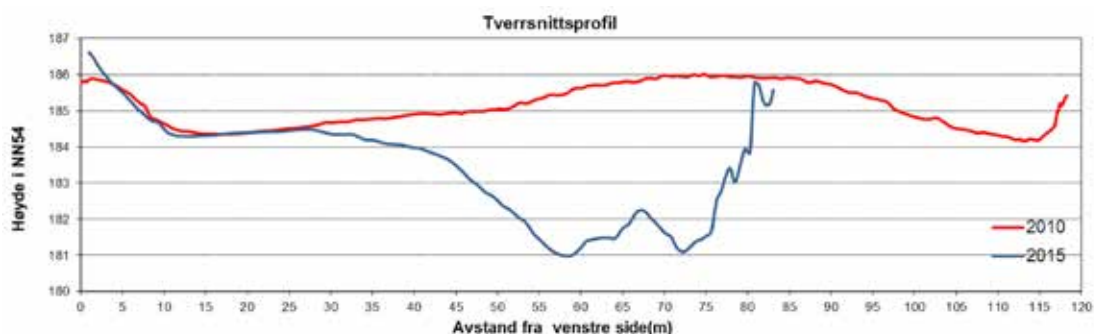
I tiltaksområdet har de to anleggsfyllingene ved brupillarene medført en betydelig endring av bunnprofilen. Gruslag med inntil 5 meters mektighet er transportert nedstrøms som følge av innsnevringen av elveleiet, og en ny dypål med en varierende bredde på 30-60 m er etablert fra tiltaksområdet og nedover mot øya, figur 3b.

Figur 3b. Tverrsnittprofiler for 2010 og 2015 for elveprofil like ovenfor brupillarene (aksene 3 og 4) ved Harpe bru. Differansene mellom kurvene viser at elva har gravd ut en 30-40 m bred og inntil 5 m dyp renne (ny dypål) i elvegrusen.

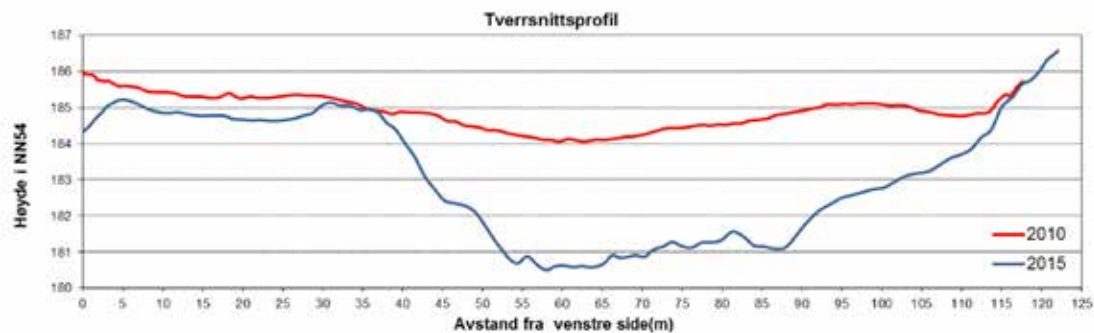
Elvestrekningen mellom brua og øya har også blitt utgravd som følge av innsnevringen av og retningsendringen på vannstrømmen ved tiltaksområdet. Bredden i den nye dypålen øker i bredde nedstrøms mot øya, og dybden varierer mellom 2 og 5 meter, figur 3c. Dette utgjorde kjernen i det tidligere registrerte gyteområdet for storørret, figur 1.

Figur 3c. Tverrsnittprofiler fra 2010 (rød kurve) og 2015 (blå kurve) mellom brua og øya. Sammenlignet med oppstrøms profil ser vi at den nye dypålen er grunnere og bredere nedover mot øya.

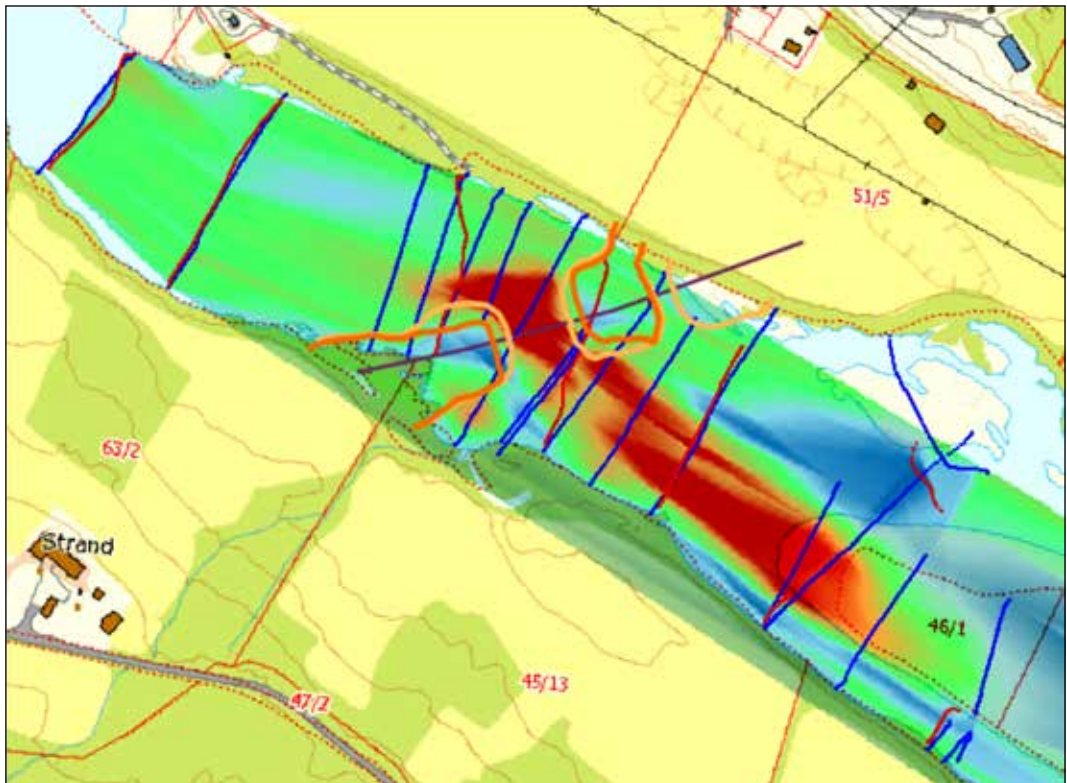
Basert på oppmålingene i 2010 og 2015 har vi laget en differansmodell som viser endringen i bunntopografi i området, figur 4.

Oppstrøms bruaksen rundt anleggsfyllingene og over en strekning på ca. 300 meter har det skjedd til dels betydelig utgraving av masser fra elvebunnen. Den store grusøra nedstrøms er i ferd med å eroderes bort. Disse massene har i stor grad lagt seg i de østre og vestre elveløpene langs øya. I hvor stor grad masser har forsvunnet videre nedover Lågen er det vanskelig å si noe sikkert om da vi har få målinger før og etter langs øya, men dronevideoene tyder foreløpig på at det meste av massene hovedsakelig har forflyttet seg innenfor studieområdet som vist i figur 4.

Figur 4. Differansesmodell for det undersøkte området opp- og nedstrøms Harpe bru. Rødt angir senkning, grønt er tilnærmet uendret og blått indikerer heving. Oransje streker indikerer anleggsfyllesonenes utstrekning på ulike tidspunkter.

forandret både bunn- og strømningsforholdene i elveløpet. Elvebunnen er senket 2-5 meter over en bredde som varierer mellom 40 og 60 meter nedover mot øya, og om lag 50 000 m³ grusmasser er flyttet som følge av de endrede strømningsforholdene slik at det er etablert en ny dypål midt i elva og at de gamle dypålene er delvis gjenfylt med masser. Årsaken til denne utspylingen av grus er først og fremst at strømhastigheten ble forsterket under flere flomperioder, og at fyllingene har endret strømningsretningen forbi brustedet slik at strømmingen i større grad er rettet bort fra fjellbunnen mot øst og har blitt rettet mer mot grusøra rett ned elva. Fjerning av disse massefyllesonene i løpet av vinteren 2015/2016 vil i stor grad bidra til å normalisere strømningsforholdene på den berørte elvestrekningen. Som en direkte følge av det bortførte grusvolumet vil vårflommen i 2016 sette i gang

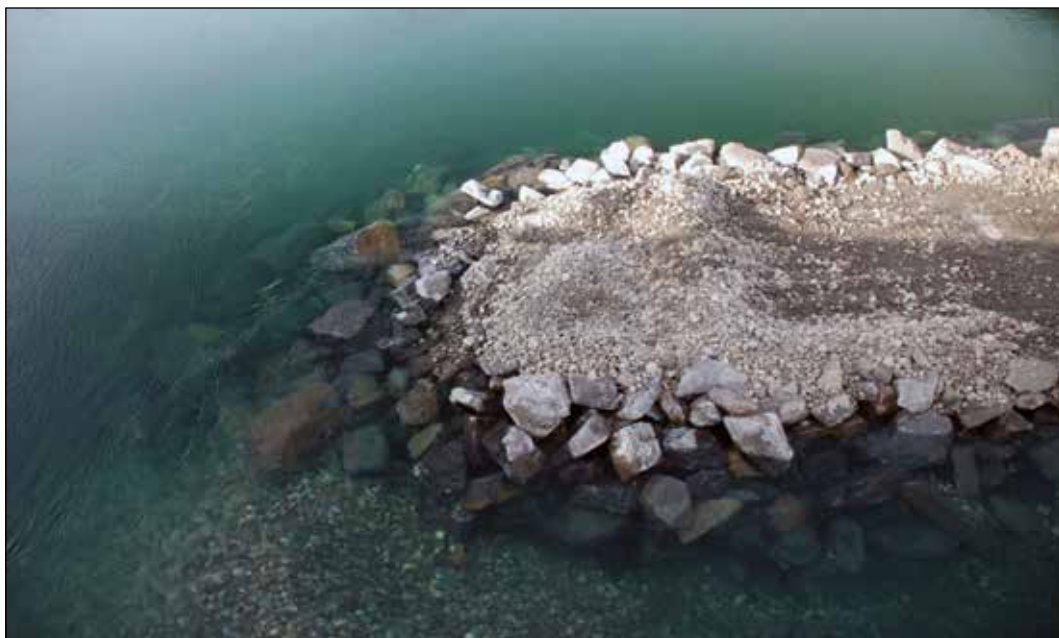
Figur 5. Bilde av steinmoloen under anleggsfasen. Blokkstein er benyttet som såle, mens rullestein og grus ble benyttet som kjøredekke for gravemaskiner og lastebiler. Foto: M. Kraabøl.

- Et tilstrekkelig antall store blokksteiner fra massefyllingene rundt aksene 3 og 4 legges ut i elva i form av en tversgående steinmolo, se figur 5, med egnede maskiner. Steinmoloen utformes som en noenlunde parallell struktur langs oppstrøms side av broen.
- Moloens ytre mål anslås til følgende: Lengde; 50 m (hele strekningen mellom ytter-

Det beste løsningsforslaget ble derfor å etablere en stabiliserende steinmolo på tvers av elva som sikret utglidning av oppstrøms beliggende grusmasser. Steinmoloens topp tilsvarte samme høydekote som tidligere elvebunn, og dermed er det lagt til rette for å hindre utglidning (tilbakegravning) av oppstrøms grusmasser samtidig som overflategrus kan føres med flommer over steinmoloen og deponeres i dypålen på nedstrøms side av moloen.

Byggingen av steinmoloen starter den 24. februar og ble avsluttet den 16. mars 2016. Til sammen ble 5 679 m³ masser benyttet til bygging av steinmoloen. Av dette var det 2 449 m³ blokkstein, 1850 m³ rullestein og 1380 m³ gytegrus, tabell 1.

Blokksteinene utgjorde moloens såle og rullesteinen ble lagt oppå toppen. Gytegrusen ble deretter lagt ut på opp- og nedstrøms side langs hele tverrprofilen. Tiltaket ble vurdert som vellykket under sluttbefaringen i mai, og det ble anbefalt årlige oppfølgingsundersøkelser knyttet til deponering av grusmasser og naturlig rekruttering av ørret.
