# Naturlige og menneskeskapte flommer

Av Lars Andreas Roald

Forfatteren er forsker i Norges vassdrags- og energidirektorat

Innlegg på møte om Vanndagen 22. mars 2004

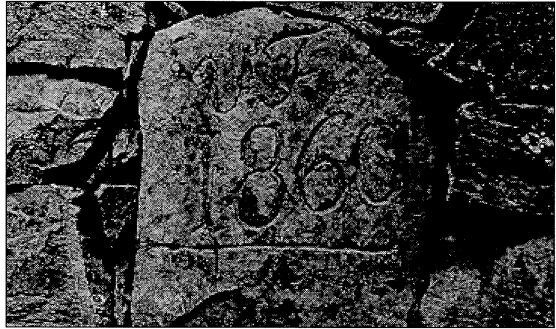
Figur 1. Flommerker etter Storofsen i Storelvdal (venstre) og etter Storeflaumen i 1860 på Fagernes.

i fjell eller avmerket på bygninger med årstall og eventuelt dato påført. Figur 1 viser to flommerker fra Norge, til venstre etter Storofsen i Storelvdal og til høyre ved Strandefjorden ved

Fagernes etter Storflaumen i 1860 (Andersen, 1996). Det er også bevart mange beretninger om store flommer som eksempel de som er beskrevet i Kleiven (1908,1944).

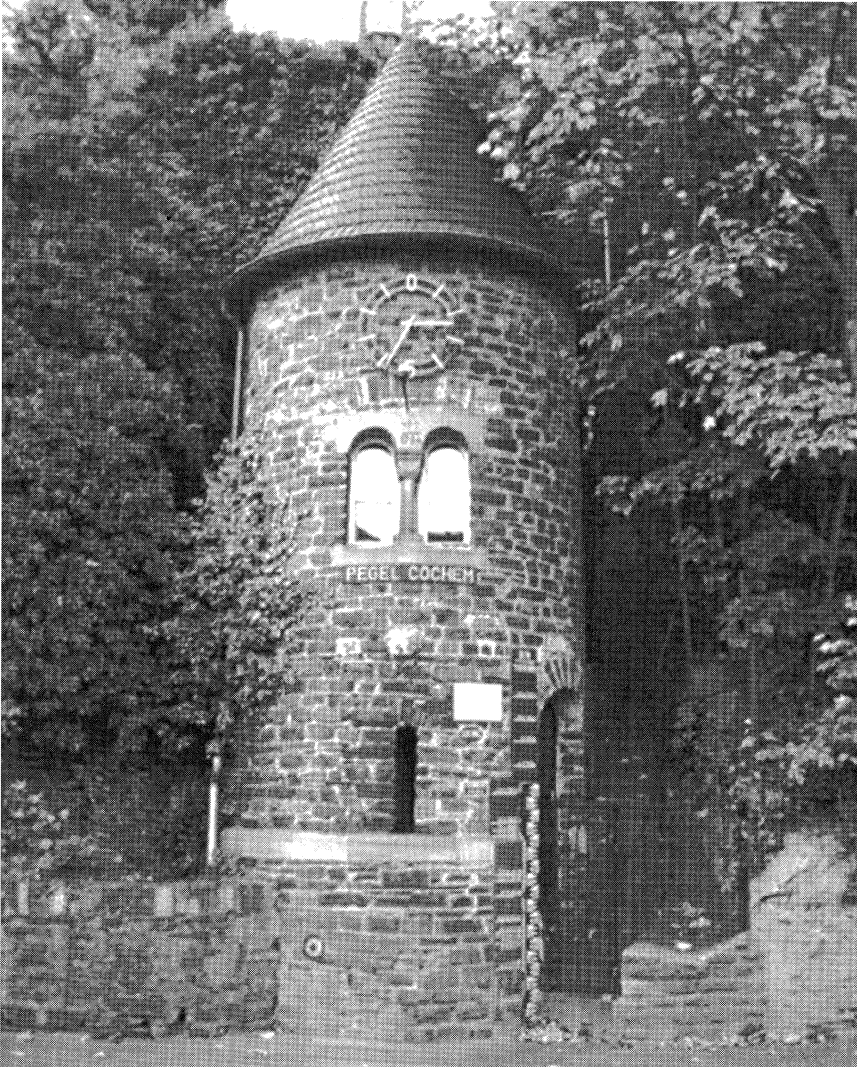
*Figur 3. Linnigrastasjon med gamle flommerker i Cochem i Moseldalen i Tyskland.*

Hvor dramatisk flomstigning kan være, framgår av målestasjonen i Cochem ved Mosel. "Urskiven" viser vannivået i Mosel, vist i figur 3. Det er flommer helt opp til like under "klokken". I forgrunnen ser vi litt av hovedveien opp Moseldalen, to-tre meter under denne veien går jernbanelinjen og bare et par meter nedenfor renner elven! Flombølgen kan være opp mot ti meter høy på grunn av et trangt elvegjel og episoder med intens nedbør i de omkringliggende åsene oppstrøms. De største flommene i dette området på 1700-tallet skyldtes for øvrig isganger, noe som ikke har forekommet under de store flommene i nyere tid.
