Rovbekken. Hvem tar ansvar for tilstanden i Rovbekken?

Av Marianne Dahl, Silje Holm Karlsen,
Eivind Gullestad Storm-Olsen og Ming Kit Wong
med Tore Nysæther som veileder

Vinnere av Norsk juniorvannpris 2006

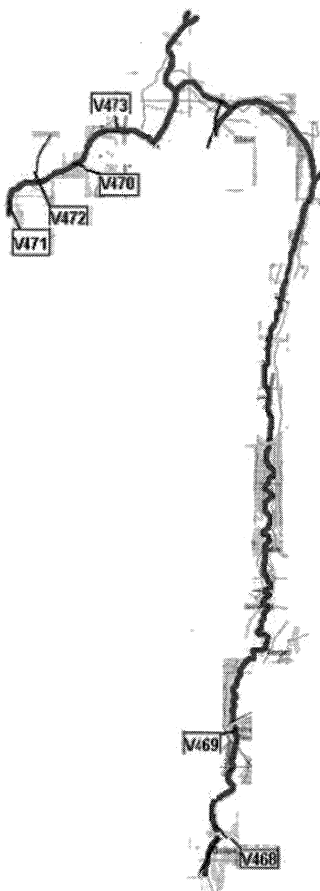
Alle prøvene bortsett fra V472, som er hentet i "glykolgrøfta", er hentet i Rovebekken. Dagen før prøvetakingen var en varm dag hvor snøen smeltet. Det er mulig at dette forklarer de litt sprikende resultatene denne dagen. Det er mulig at gjødselstoffer og diverse salter har løst seg opp og rent ned til bekken. V471 har mye fosfat, mer enn noen andre. Vi vet ikke hva dette kan komme av. Blir vannet forurenset inne på flyplassen? Eller blir vannet forurenset før det kommer til fordrøyningsbassenget? Det er veldig interessant at nitratinnholdet er lavt samtidig som ammoniuminnholdet er høyt i V470. Dette er et tydelig tegn på at glykolinnholdet i vannet med sitt forbruk av oksygen, kan påvirke likevekten mellom nitrat og ammonium.

- V468 Årøveien, nord for brua
- V469 Helgerødveien, sør for brua
- V470 Kum ved Bøleveien
- V471 Starten øst for flyplassen
- V472 Glykolgrøfta
- V473 Østre Tuve
