Miljøtiltak i vassdrag med erfaringer fra Nord-Norge

Av *Gunnar Kristiansen*

Innlegg på seminar i Norsk vannforening 17. november 2010.

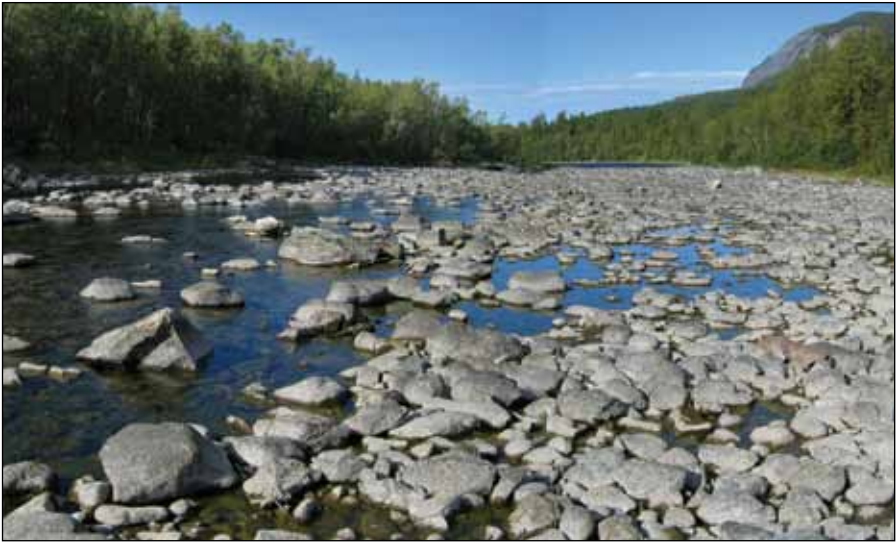
Figur 1. Barduelva (Østerdalselva) med redusert vannføring for tiltak.

Barduelva i Troms ble bygget ut på 1950-tallet. Det er et større ørretvassdrag (innlandsørret og røye) som har fått sterkt redusert vannføring i øvre deler av vassdraget. På de øverste kilometrene er deler av elveleiet preget av grovere stein der den lille restvannføringen sildrer innimellom steinen i et bredt elveleie, figur 1. Elveleiet er dårlig tilpasset den lave vannføringen. I 2006 ble det gjennomført biotopiltak på en utvalgt elvestrekning. Vannet ble mer konsentrert

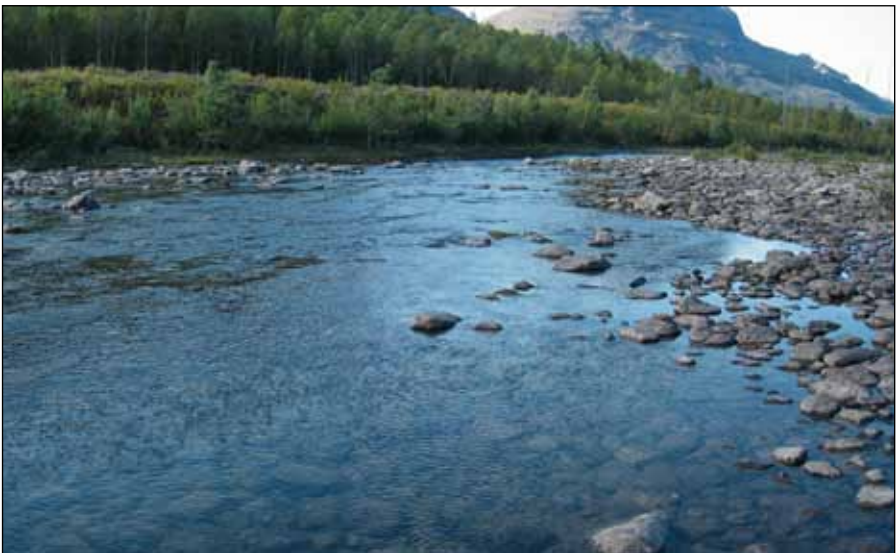
Figur 2. Barduelva (Østerdalselva) med redusert vannføring etter tiltak med samling av elveløp og etablering av kulper.

ved å grave ut en dypål i elveleiet. Elveleiet ble også justert ved plassering av steingrupper og strømvisere av naturlig stein fra elveleiet. Det ble dannet små kulper innimellom, figur 2. Tre år etter tiltakene fremsto dypålen og kulpene i stor grad som uforandra slik at tiltakene syntes å opprettholdte seg selv. Resultatene synes å peke mot at tettheten av fisk og større fisk har økt etter tiltakene.

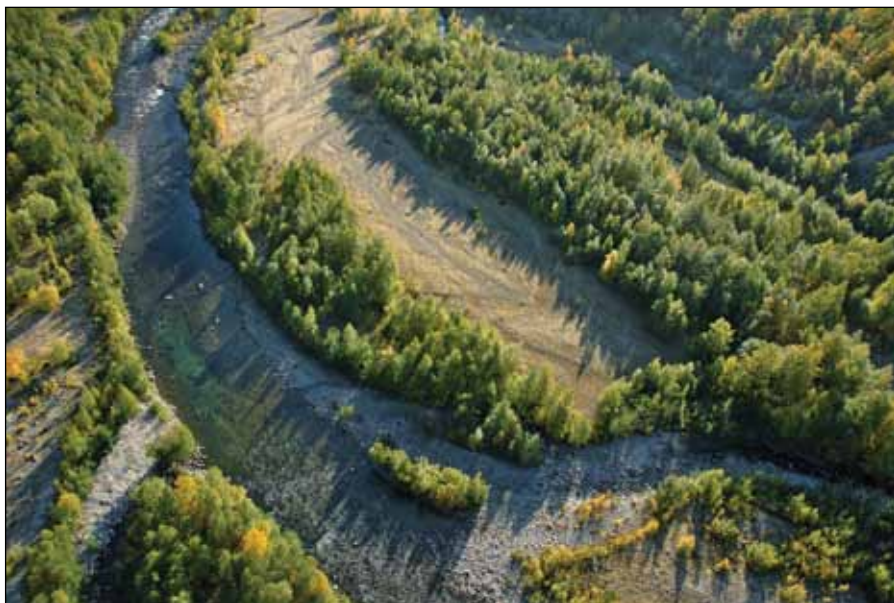
Figur 3. Parti av Rombakselva som viser etablering av kulper og flomløp.

undersøkelser etter utbyggingen viste lave tettheter av fiskeunger i vassdraget og elva fremsto som steril og stri. I 2002 ble det gjennomført forbedrende tiltak ved at det ble foretatt utvidelser av elveløpet og slipp av vatn inn i gamle avstengte sideløp og flomløp. Videre ble det også gravet ut kulper og lagt ut steingrupper for å skape dypere, mer varierte og roligere elvepartier, figur 3. Undersøkelser etter tiltakene viste en klar økning av tetthet av ungfisk av sjørret i hovedløpet. Sideløpene var meget gode oppvekstområder og hadde de største tetthetene av ungfisk.

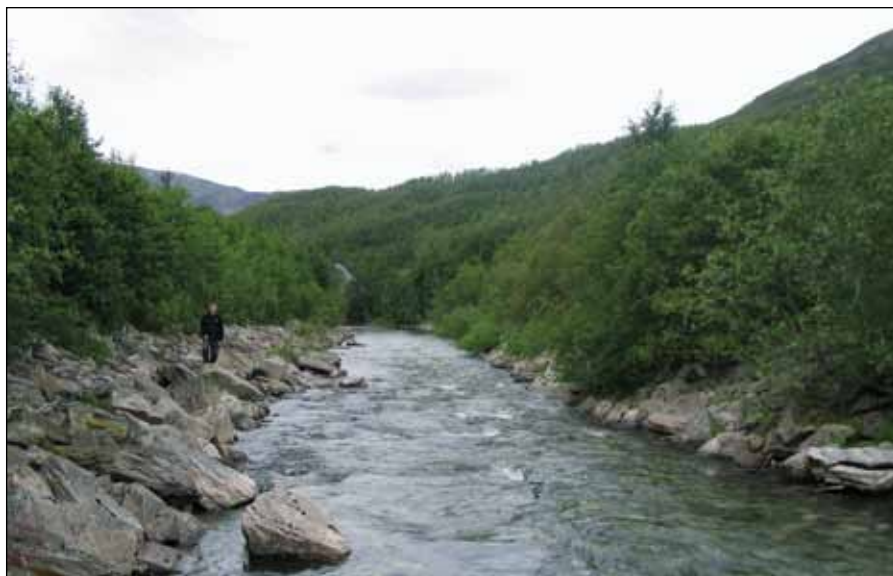
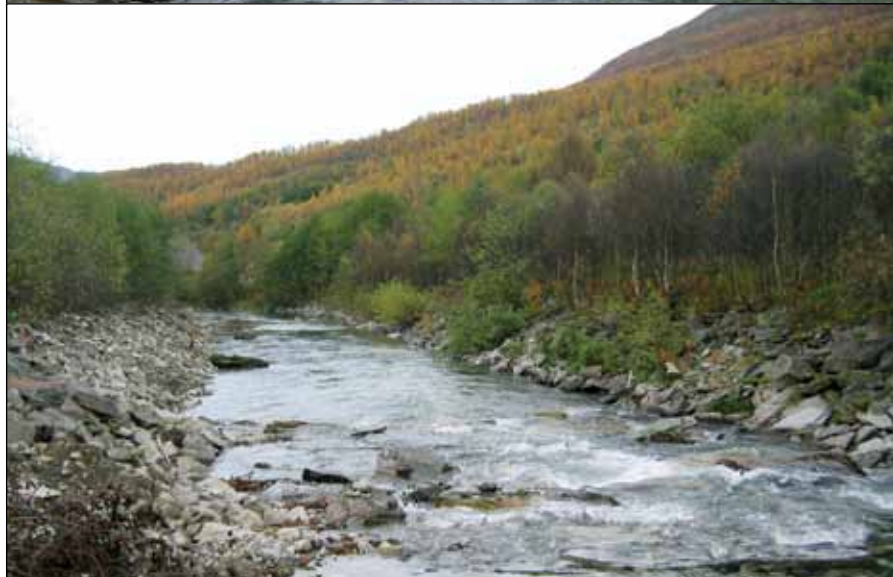
Figur 4 og 5. Bildene viser parti av Bognelva før (øverst) og etter (nederst) fjerning av erosjonssikring og utlegging av denne i elva.

Bognelva i Alta kommune ble kanalisert over en lang tidsperiode fra 1950 til 1980 tallet. Nesten hele elva ble kanalisert. Dette var en liten sjørret og sjørøyeelv som opprinnelig gikk i meandere og flomløp gjennom store flommarksområder. Etter kanaliseringen forekom det nesten ikke fisk i vassdraget. Mange av de gamle elveløpene la ganske intakte ved siden av elvekanalen, og mye av flommarksområdene var også intakte langs vassdraget. Det ble gjennomført restaureringstiltak i vassdraget fra 2005-2007. Det ble laget flere åpninger i flomvernene med påslipp av vatn inn i gamle elve- og flomløp. På deler av strekningen ble flomvern fjernet og steingrupper ble lagt ut for å skape bedre leveområder, variert strømningsmønster og lavere strømhastighet i elvekanalen.

Undersøkelser like etter miljøtiltakene tydet klart på at gjenåpning av sideløpene og fjerning av flomvollene hadde mest positiv effekt på fiskebestanden i området. Det tydet på en klar økning i sjørretbestanden i vassdraget. Miljøtiltakene

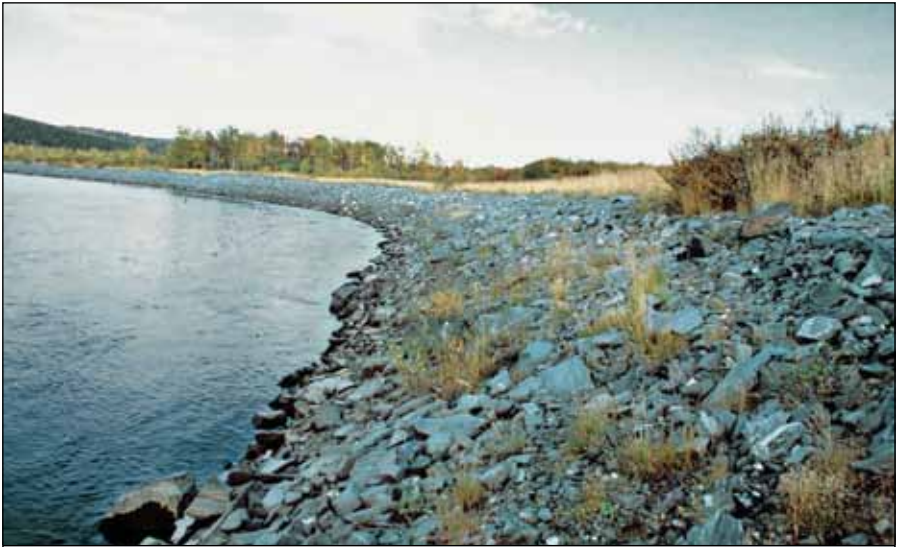
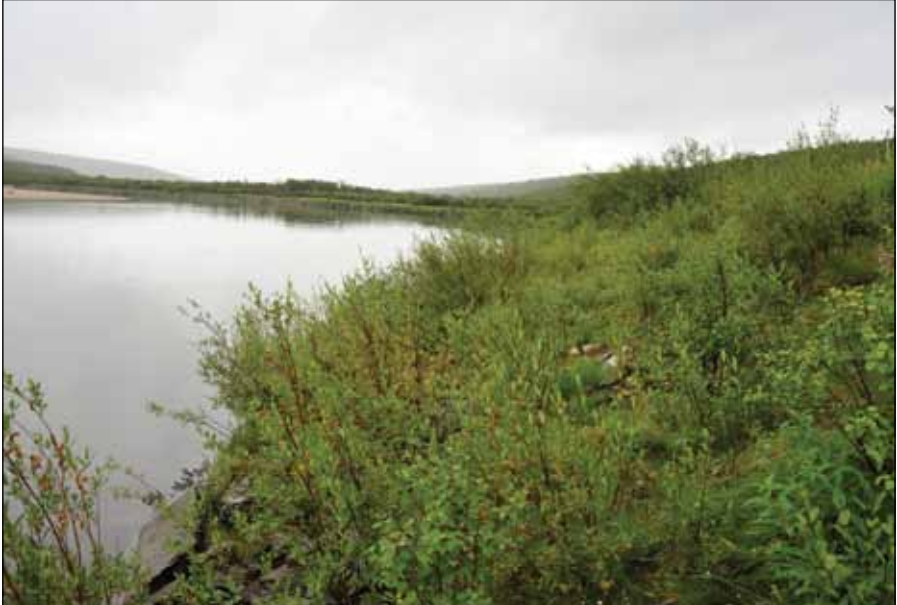
Figur 6 og 7. Bildene viser samme erosjonssikringsanlegg før(øverst) og fire år etter (nederst) etablering av vegetasjon

legg. Flere av erosjonssikringsanleggene fremsto fremdeles som sterile, uten vegetasjon, mange år etter bygging. Anleggene fremsto som meget skjemmende i et ellers urørt og vakkert vassdragsmiljø. I samarbeid med Lappland Miljøsentert i Finland ble det etablert et samarbeid der en i felleskap skulle prøve ut metoder for naturlig vegetasjonsetablering på de sterile anleggene. Det ble tilført vekstsubstrat med naturlig, stedegen frøbank og plantet ut stiklinger og busker av stedegne vierarter. Det ble også flyttet enkelte klynger av busker og vegetasjonsmatter fra omkringliggende terreng. Metoden var relativt lite kostnadskrevende, og ble gjennomført i stor skala.

Resultatene viste en vellykket og nesten fullstendig vegetasjonsetablering av naturlig stedegen vegetasjon etter to år. Tilslaget var oppimot 100 %. Etter fire år hadde den utviklet seg videre med hurtig vekst og videre etablering i tetthet og høyde av busker og bunnvegetasjon. Metoden vil kunne brukes for hurtig etablering av naturlig vegetasjon på veifyllinger og anlegg langs vassdrag.
