Restaurering av Hæra naturreservat

Av Marit Lillegraven Haakaas

Innlegg på seminar i Norsk vannforening 21. november 2012.

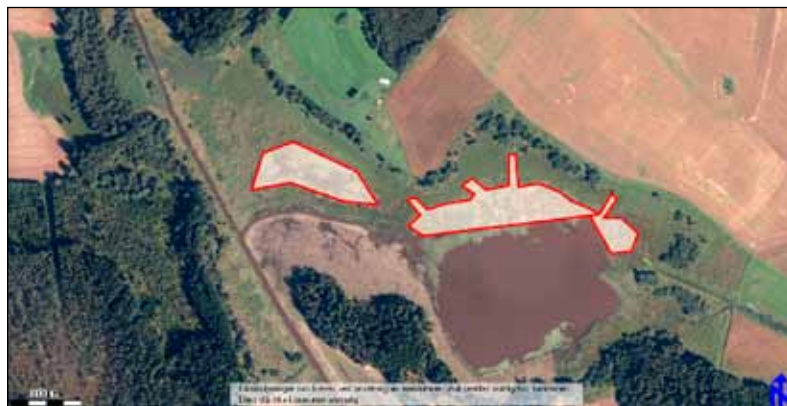
Figur 8. Planlagt utgraving av masser fra Dilleviksjøen

viser at massene som skal graves opp er svært bløte med dårlig bæreevne (Løwlien georåd, geoteknisk rapport. Rapport nr 12-01 nr 1). De viser også at jorda er godt egnet som dyrkingsjord. Jorder som får påført jord, må sannsynligvis nygrøftes. Figur 8 viser planlagt utgraving i Dilleviksjøen.

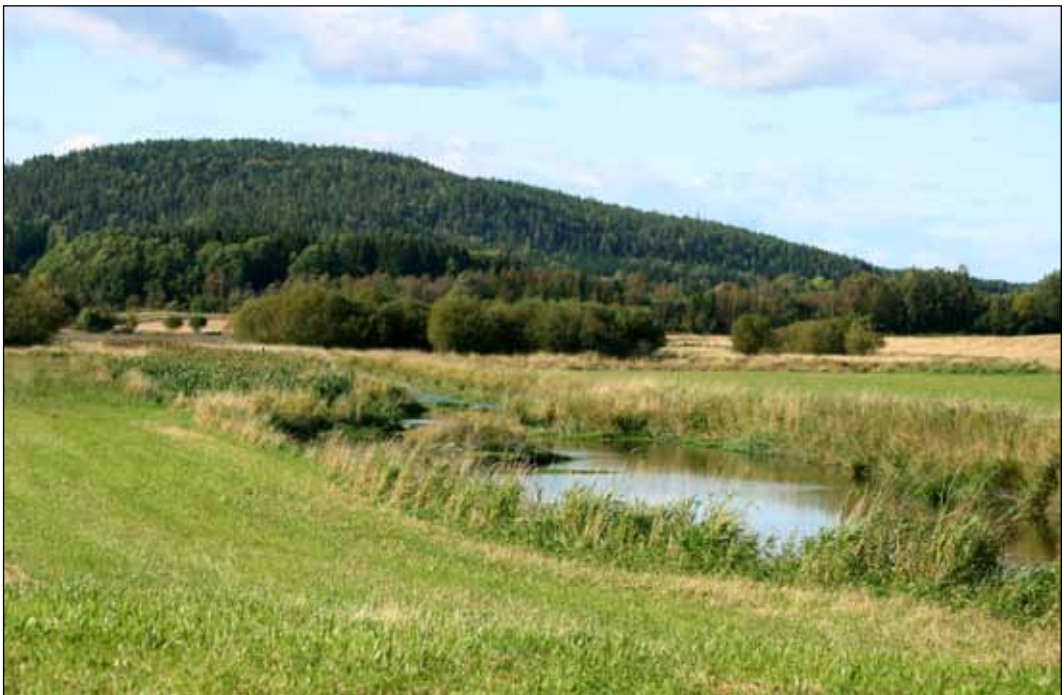
Figur 9. Fangdam ved Dilleviksjøen. Foto: Øystein Toverud

I nedbørfeltet er det bygget flere fangdammer i jordbrukslandskapet. To av disse ligger i direkte tilknytning til reservatet i sidebekker til Dilleviksjøen og Skottasjøen. Redusert jordarbeiding, grasdekte vannveier og buffersoner er andre viktige tiltak i nedbørfeltet.

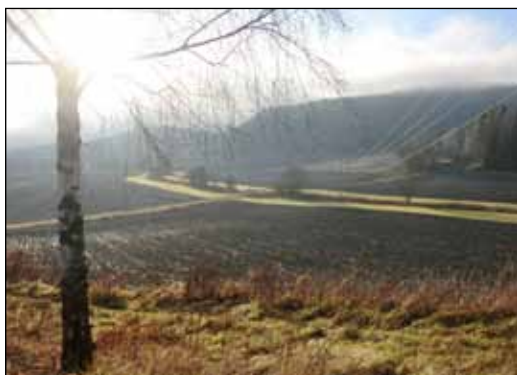
Figur 10. Buffersoner lang Hæra oppstrøms reservatet. Foto: Marit Haakaas

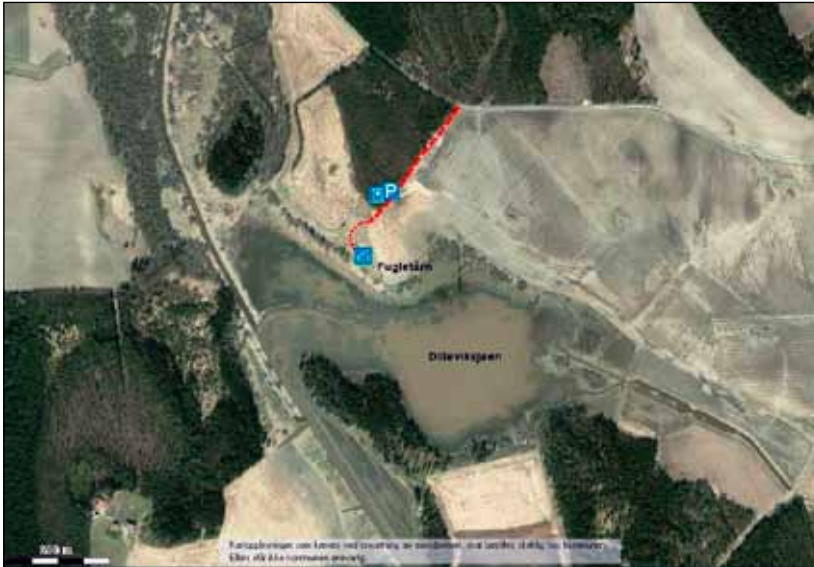
Figur 12. Plassering av fugletårn og parkering ved Dilleviksjøen.

vatet. Et fugletårn er under prosjektering ved Dilleviksjøen, sammen med parkering og informasjonsskilt. Dilleviksjøen utmerker seg med stillhet, nærhet til naturen og fugl på alle kanter, også rastende på jordene og i luften, trekkende mellom innsjøene. Tårnet vil bli oppført i nær-

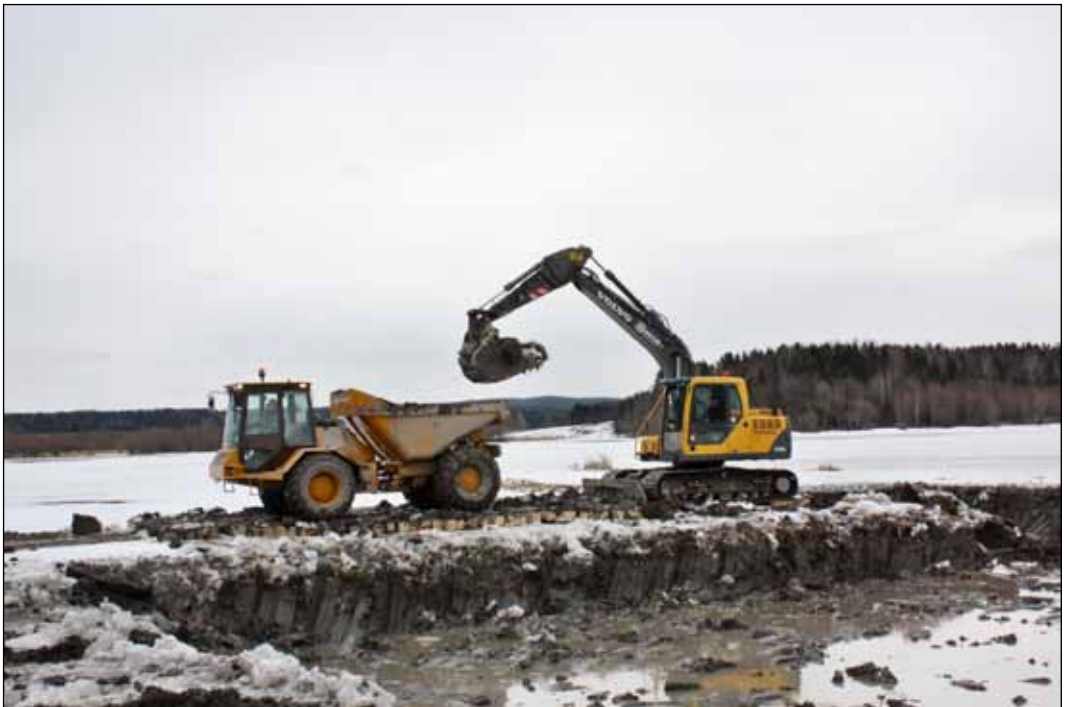
Figur 13. Gravearbeider i Dilleviksjøen april 2013

Etter anbudskonkurranse vinter 2013 har firmaet Herstad AS fått tildelt kontrakten på restaurering av naturreservatet. Pga dyp tele og langvarig tørke, var forholdene så gode i april 2013 at arbeidene kunne starte. 1800 m³ jord ble gravet opp med gravemaskin i Dilleviksjøen og lagt opp på nærmeste jorde til avvanning og kompostering. Massene viste seg å være tørrere en forventet, noe som forenklet arbeidet. Arbeidene ga mye erfaring før neste års arbeid. Å grave i gjengrodd innsjø stiller store krav til grunnforholdene. God tele og lav vannstand er nødvendig for å komme utpå sumpen med maskiner. Snø må pakkes for å få telen til å gå tilstrekkelig dypt. I tillegg er lav vannstand, det vil si lang periode uten regn, en stor fordel. Dette er forhold som en ikke kan forvente hvert år. En må derfor regne med at restaureringsarbeidet kan komme til å ta flere år.
