Erfaringer med rensebassenger for veivann

Av Svein Ole Åstebøl og Kim H. Paus

Svein Ole Åstebøl og Kim H. Paus er rådgivere i COWI AS avd. Vannmiljø.

Artikkelen er basert på foredrag på fagtreff i Norsk vannforening 19. januar 2015: "Hvordan kan vi håndtere forurensinger fra vei i urbane områder fremover?"

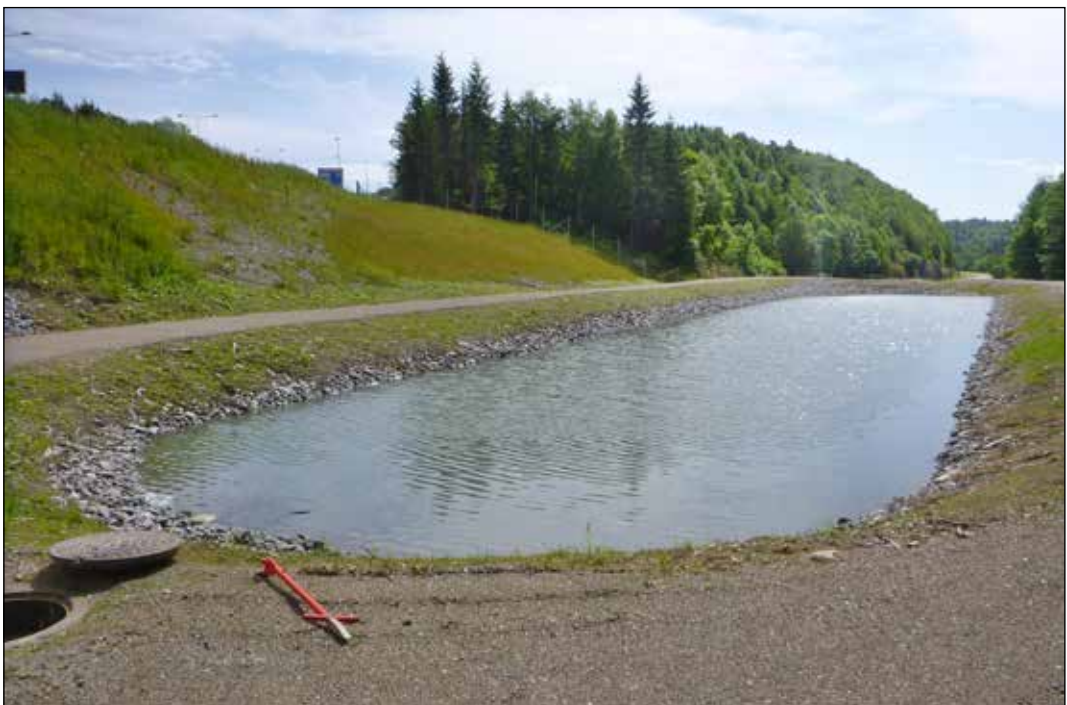
Figur 2. Rensedbasseng ved E18 Langangen i Telemark. Langstrakt basseng med fast vannspeil for fordøyning og rensing av veivann. For- og hovedbasseng er bygget sammen til en integrert bassengenheter (foto: COWI).

ringsbassenget er å bunnfelle de groveste partiklene som utgjør det største slamvolumet, for å redusere behovet for slamfjerning i hovedbassenget. Figur 2 viser rensebasseng for veivann ved E18 Langangen i Telemark.

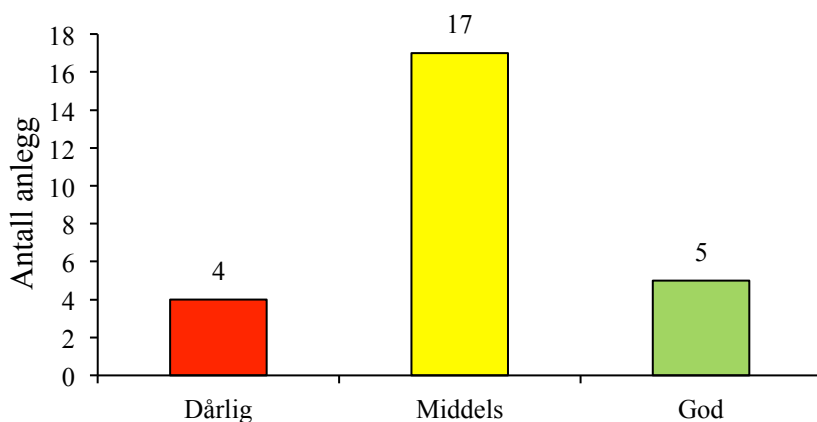
Figur 4. Fordeling av antall renseevne for 26 registrerte rensebasseng sammenlignet med basseng med optimal utforming og renseevne. Renseevnen er basert på tilfredsstillelse av 6 kriterier: tilrenning, forbasseng for hovedbasseng, vannspeil, vanddybde, lekkasje og tilgjengelighet for drifting/slamfjerning. I hvilken grad rensebassengene er driftet hensiktsmessig inngår ikke i vurderingen av renseevnen.

For å gi en pekepinn på tilstanden generelt for registrerte rensebasseng, er resultatene fra feltregistreringene benyttet til å estimere en renseevne for hvert basseng basert på bassengenes fysiske utforming. Renseevnen er klassifisert i forhold til rensedammens optimale renseevne ved anbefalt utforming. Figur 3 viser at 19 % av bassengene har en estimert “god” renseevne (= optimal rensing), mens 65 % av bassengene har “middels god” renseevne. De resterende 15 % av bassengene har “dårlig” renseevne grunnet diverse betydelige avvik i utformingen av bassengene. Tiltak for å bedre renseevnen går primært på å øke vannnybden ved å tette lekkasjer og/eller justere utformingen av bassengene. I tillegg vil regelmessig drift bidra til å bedre funksjonen og renseevnen.
