Restaurering av ekstremrik myr i Asker

Av Pål Martin Eid og Øystein Røsok

Innlegg på Det femte nasjonale seminaret om restaurering av vassdrag og våtmarker 18. og 19. november 2014.

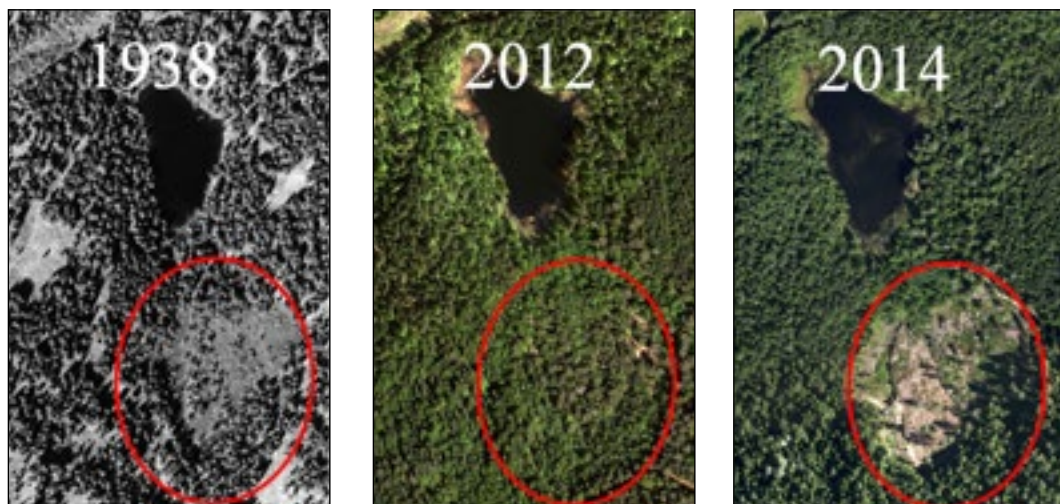
Figur 1. Situasjonen i 1938, 2012 og 2014 – kilde: norgebilder.no og Statens kartverk.

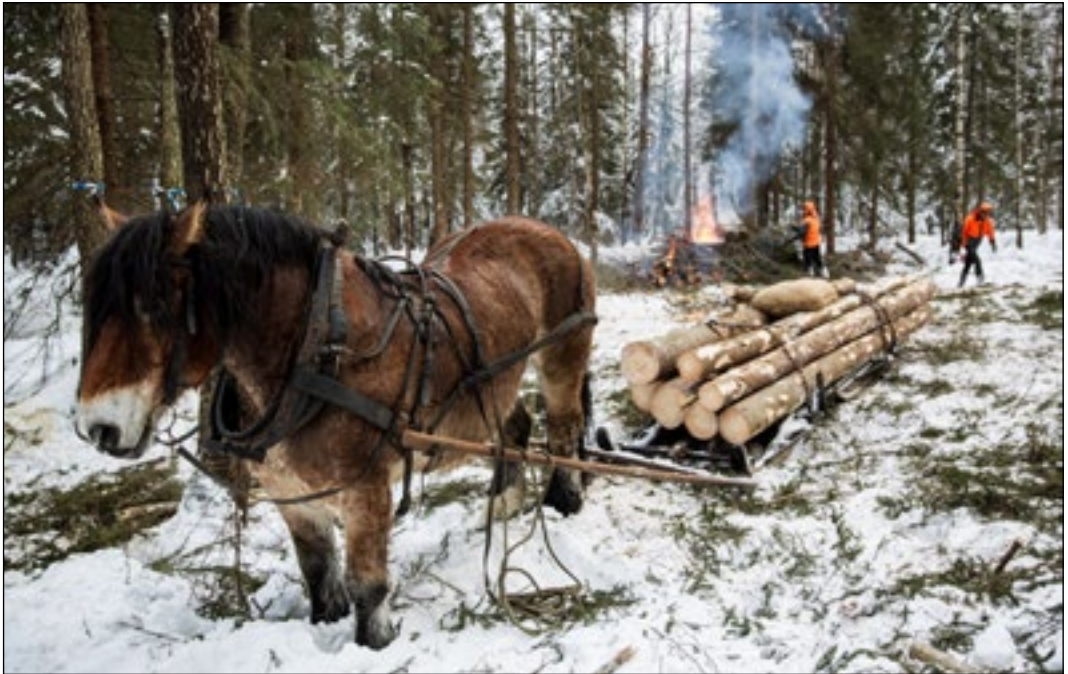
Figur 4. Hogst med hest og brenning på Abbortjernmyr vinteren 2013. Foto: Kim Abel/naturarkivet.no.

Den gjenværende delen av myra ble hogd vinteren 2013. Dette var en mild vinter og det ble ikke tele i myra. Opprinnelig plan med bruk av hogstmaskin kunne derfor ikke gjennomføres, da den ville ha sunket ned i myra og gjort stor skade. Alternativet ble manuell hogst og bruk av hest for å frakte tømmeret ut, figur 4. Alt hogstavfall ble brent på stedet. Hogstavfallet måtte fjernes for å lette senere skjøtsel av myra, og redusere gjødselvirkingen etter hogsten.

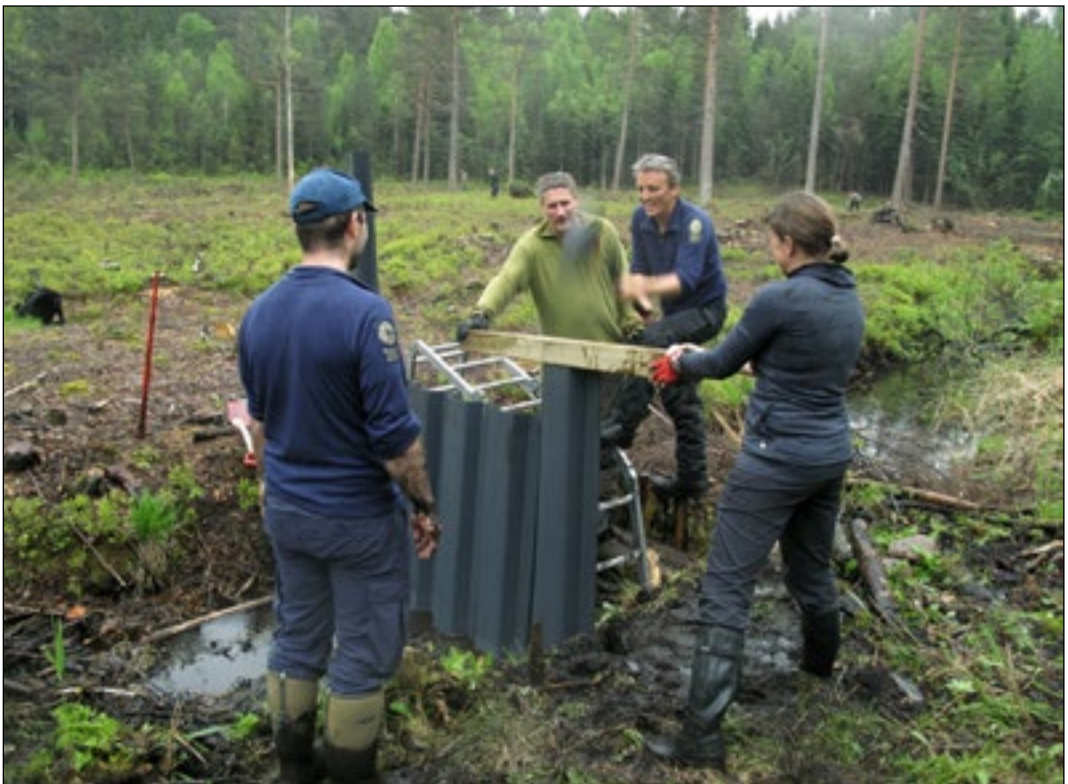
Figur 5. Montering av plastspunt. Foto: Fylkesmannen i Oslo og Akershus.

Plastsputen leveres fra Storbritannia ferdig kappet i ønskede lengder. Til dette prosjektet brukte vi lengder à 2,5 meter. Elementene er laget av resirkulert plast. Selve demningsbyggingen begynner ved å slå ned et spuntelement i midten av grøften. Dette kan gjøres ved bruk av gummislegge og anslag av tre, figurene 5 og 6.

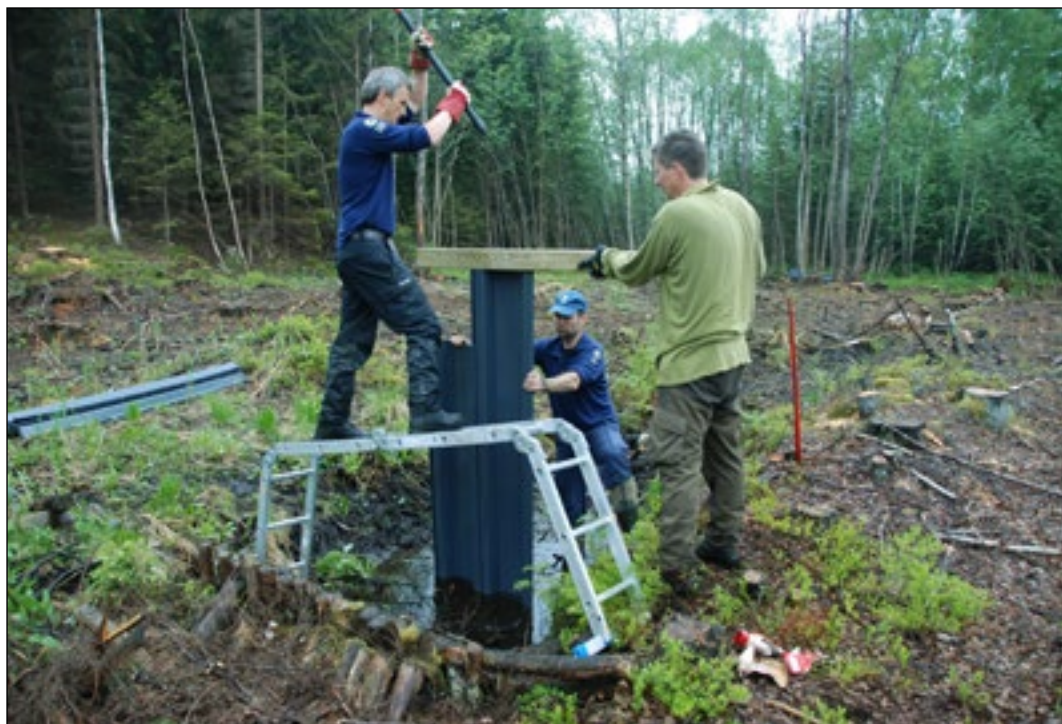
Figur 6. Plastsputen slås ned i myra med gummislegge og anslag av tre. Foto: Fylkesmannen i Oslo og Akershus.

Det er viktig unngå å slå direkte på spuntelementet slik at platen ikke brekker. I en tidligere skogbevakst myr vil det være et nettverk av røtter i torva. Røtter vil hindre spuntelementet i å komme ned i torva. Men dersom vannivået har vært forholdsvis høyt, vil røttene begrense seg til det øvre sjiktet av torva. Vår erfaring var at vi kunne sage av røtter som var i veien ved å stikke motorsagen ned i torva. Ettersom det ikke er mineraljord i torva, gikk dette uten problemer. Når spunten er slått tilstrekkelig langt ned i torva under grøfta, kan man begynne å bygge

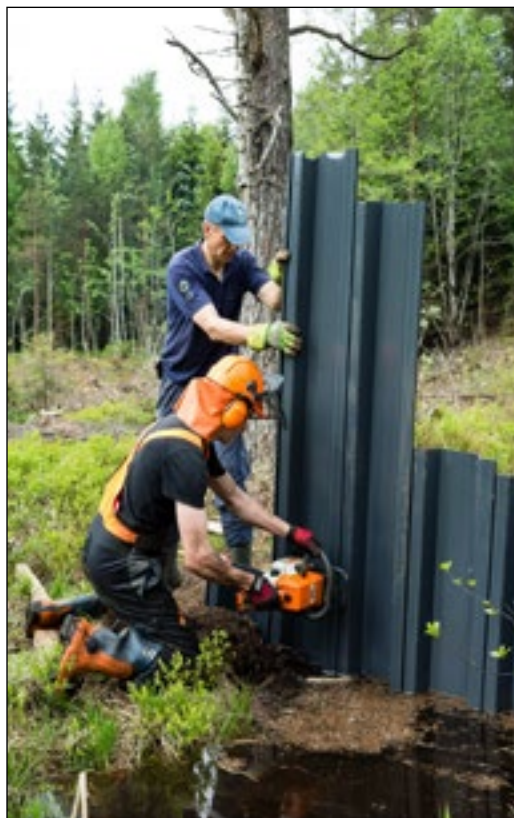
Figur 8. Justering av høyden på demningen kan gjøres med sag. Motorsag viste seg imidlertid å være et litt for grovt redskap som lett skader spuntene ved kapping. Bruk av stikksag eller håndsag er bedre. Foto: Fylkesmannen i Oslo og Akershus.

en nokså bred demning, ettersom den gamle grøfta som regel har påvirket myra et stykke innover på hver side av grøfta. Uttørkingen av myra hadde i vårt tilfelle ført til at et nokså bredt parti på hver side av demingen hadde sunket sammen som følge av omdannelsen igangsatt ved dreneringen. Ved behov kan demningens høyde i ettertid justeres, figurene 8 og 9.

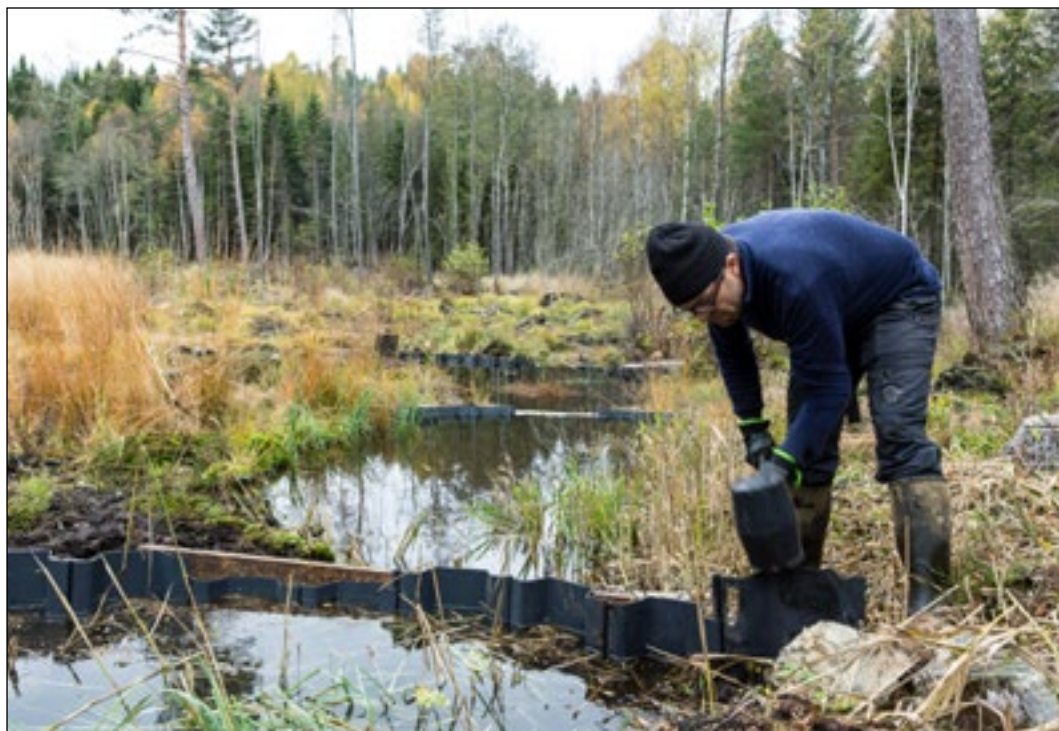
Figur 9. Justering av demningene er ofte nødvendig etter at de har fylt seg opp. Foto: Fylkesmannen i Oslo og Akershus.

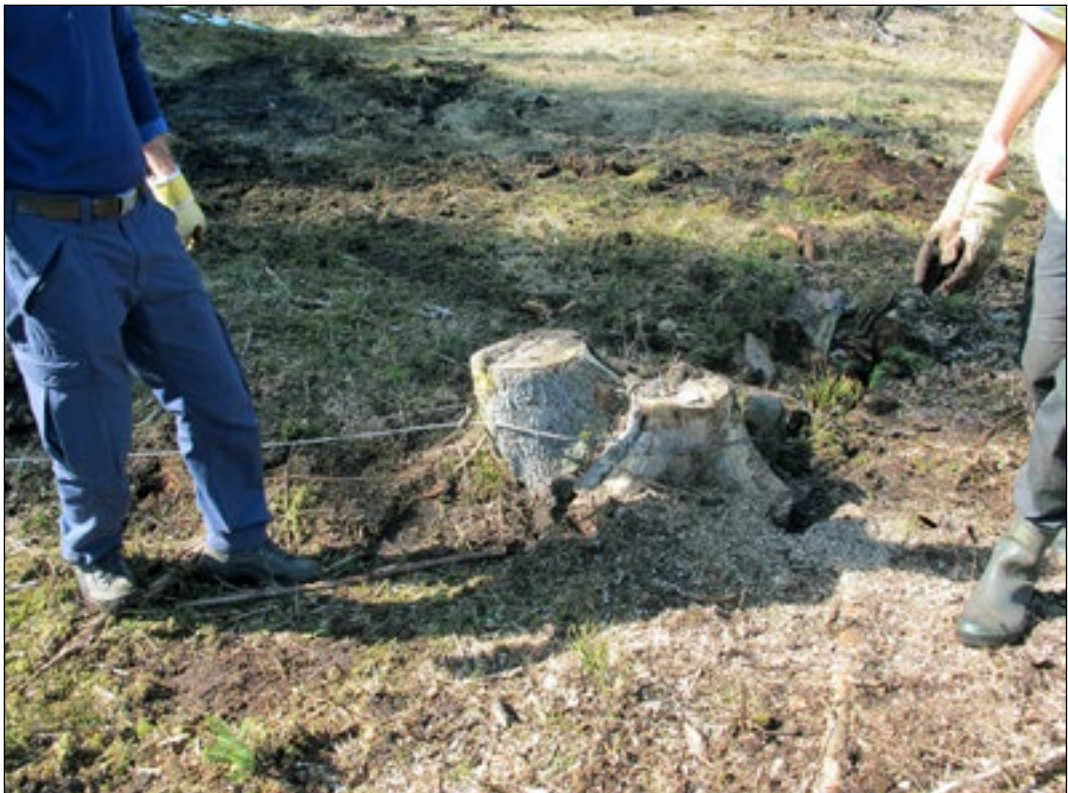
Figur 10. Fjerning av stubber på myra ved bruk av jernhest og vinsj. Foto: Pål Martin Eid.

En høyere vannstand har nå etablert seg, og videre vil arbeidet med restaurering og skjøtsel bli sentralt. To områder på myra er valgt ut til å skjøttes intensivt, og i disse områdene er arbeidet med å fjerne røtter i gang, figurene 10 og 11, for å lette den påfølgende slåtten.

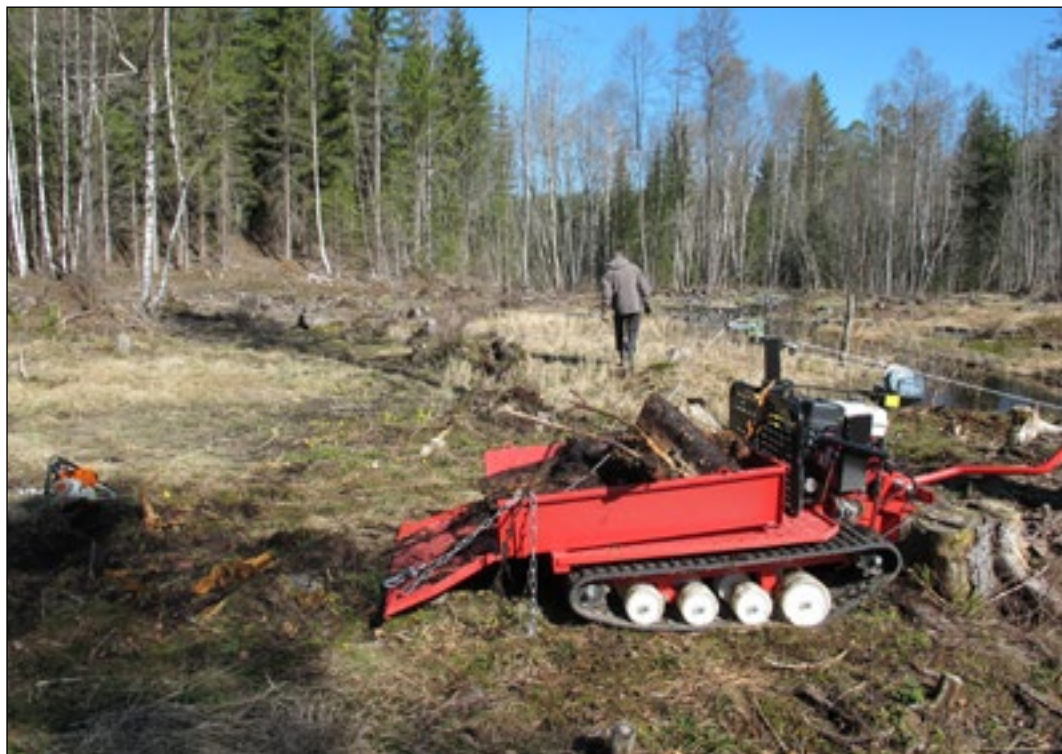
Figur 11. Fjerning av stubber på myra ved bruk av jernhest og vinsj. Foto: Pål Martin Eid.
