## Restaurering av vannspeil i Slevdalsvannet naturreservat

Artikkel basert på innlegg på seminar i Norsk vannforening 9. desember 2015.

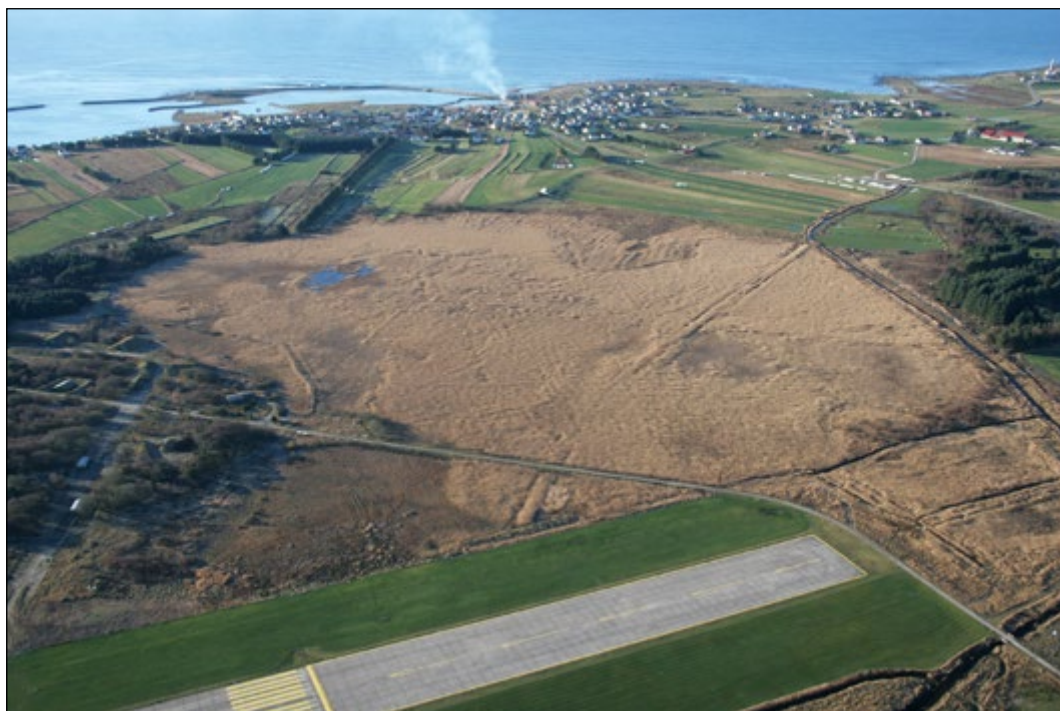
Bilde nr. 1 Slevdalsvannet sett fra luften i 2005 (Foto: Terrateknikk AS).

Vernet av Slevdalsvannet førte imidlertid ikke direkte til tiltak som kunne begrense gjengroingen. I 2014 var siste rest igjen av vannspeilet om lag 2 dekar stort. Til sammenligning dekket vannspeilet et areal på 200 dekar tidlig på 1900-tallet og 168 dekar i 1978.

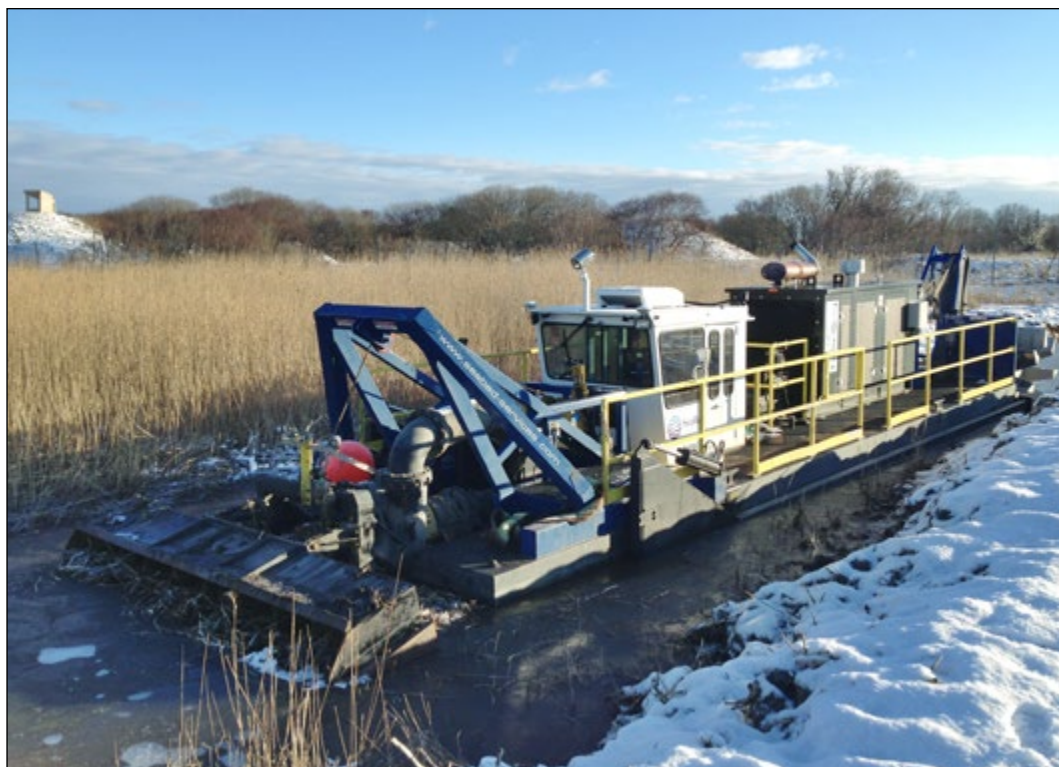
Bilde nr. 3. Versi Dredge mudringsmaskin (Foto: Eivind Hellerslien).

I front på den store maskinen er det montert et cutterhead eller aggregat som hakker opp massene før de suges inn i pumpa. Underveis i prosjektet ble det laget et nytt og bedre frontaggregat tilpasset forholdene i Slevdalsvannet.

var skånsom for området. Valget av entreprenør falt på Seabed Services AS, som foreslo å benytte et mudringsfartøy og pumping av massene opp på land. De fikk dermed oppdraget med å etablere tre dammer med et samlet areal på 10 dekar. Entreprenøren ble informert om reservatets naturverdier, og spesielt sårbare områder hvor det ikke skulle kjøres med maskiner ble avgrenset med sperrebånd. Det ble benyttet nedbrytbar hydraulikkolje i maskinene og entreprenøren utarbeidet en beredskapsplan for prosjektet.

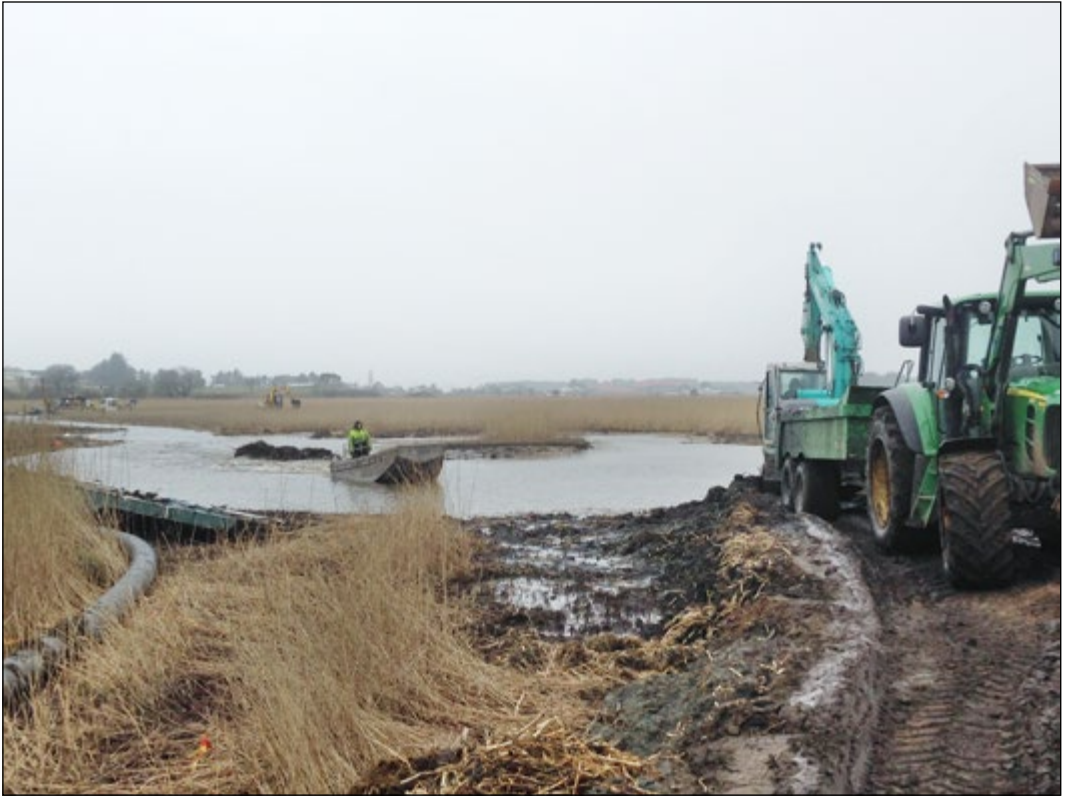
Bilde nr. 4. Mudringsmasser trekkes på flåte inn til land (Foto: Eivind Hellerslien).

Ved å belte seg utover på trelemmer gikk det faktisk fint å kjøre gravemaskin i sumpen. En kreativ idé var å transportere massene på flåter inn til land for videre transport til deponiet med traktor og tilhenger. Dette skulle vise seg å være en effektiv arbeidsmetode som sikret framdriften mot slutten av prosjektet.

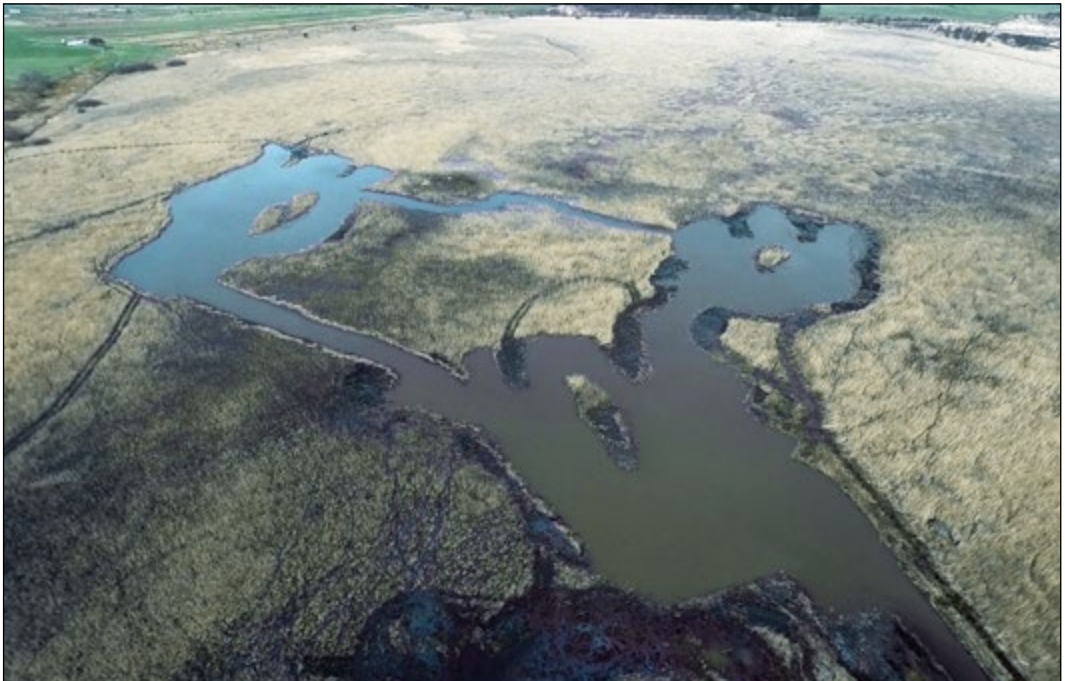
Bilde nr. 5. Nye dammer og kanaler etter endt prosjekt (Foto: Lister Videoklubb).

Den 10. april 2015 ble dammene og kanalene ferdigstilt. Hele 14 dekar vannspeil fordelt på 3 dammer og kanaler var et faktum.
