Kristiania/Oslo og Oslofjorden – glimt fra en spennende avløpshistorie*

Av Haakon Thaulow

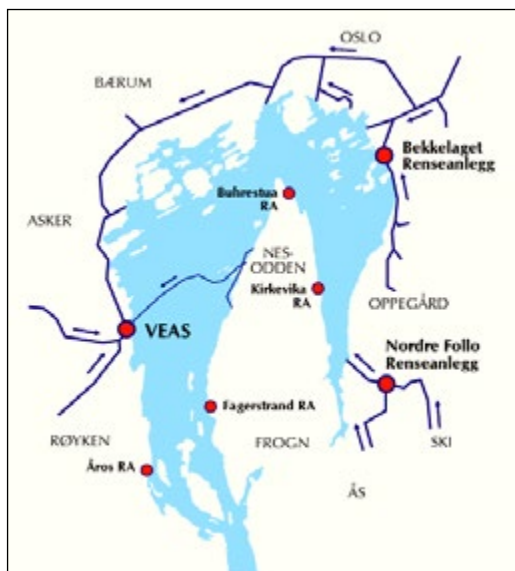
Figur 1. Avløpsrenseanlegg og tunneler rundt indre Oslofjord.

De aller fleste vanninteresserte kjenner vel rimelig godt til hva som har skjedd for å rydde opp i forurensningen i Oslofjorden de siste 50 årene; de store investeringene på avløpssiden i rensenanlegg, avløpstunneler, avskjærende ledninger m.m. Figur 1 viser hovedstrukturen i avløpssystemet rundt indre Oslofjord, en velkjent figur

illustrerer størrelse og omfang av jobben som er gjort for å få en mye renere fjord.

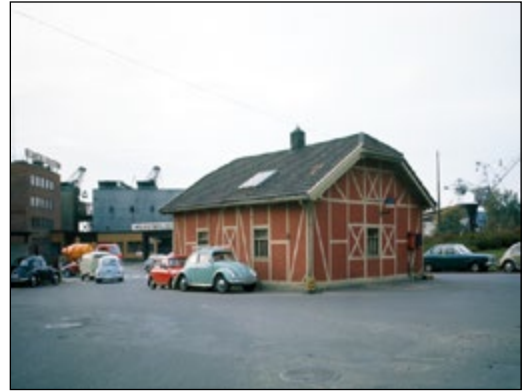
Figur 4. Kristianas første renseanlegg på Filipstad fra 1910: «Rhienische separatorskive». Bygningen sto helt til 1987.

satt i drift på Filipstad i 1910 – en såkalt «Rhienische separatorskive» av tysk fabrikat, figur 4.

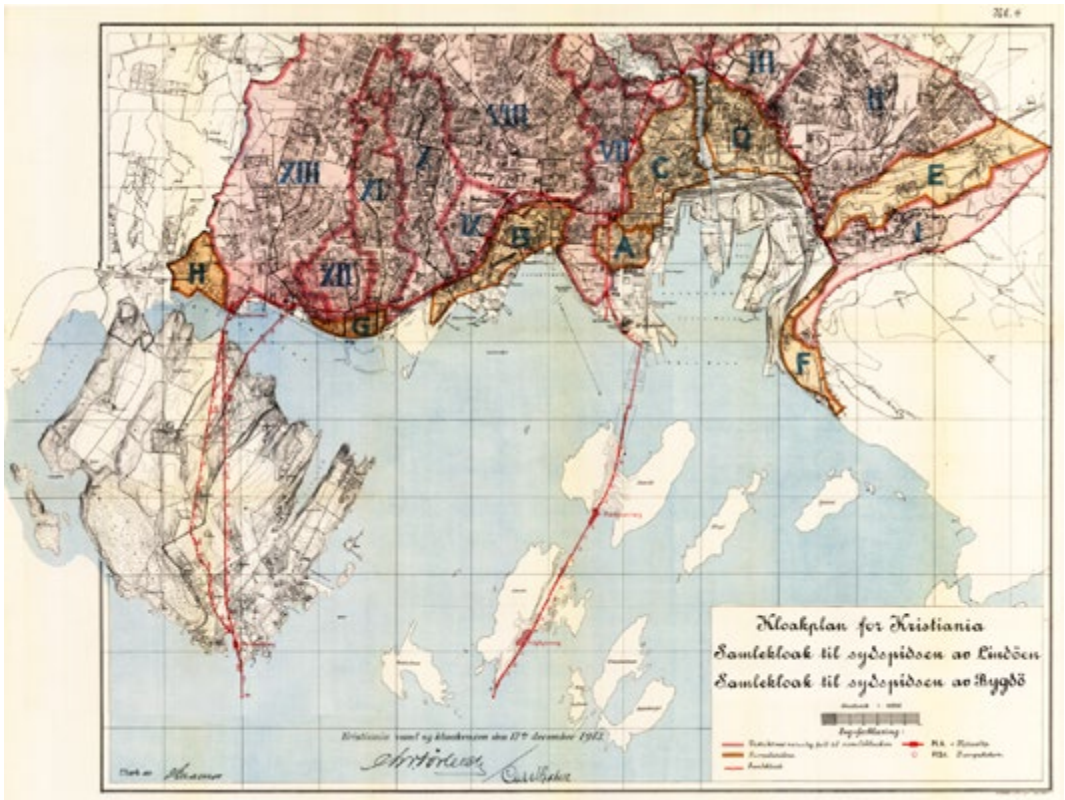
Figur 5. Kloakkplan for Kristiania 1913.

1914, figur 5, basert på hovedkloakker og samlet utslipp langt fra byen. Planen foreslo to alternative utslippssteder; syd på Lindøya eller syd på Bygdøy. Svenske eksperter ble invitert til å vurdere planen og anbefalte Lindøya selv om Bygdøyalternativet var best fra et teknisk/økonomisk synspunkt. Ved å velge Lindøyaalternativet ville Bygdøy – «Kristianiafjordens perle» – forbli urørt, ble det argumentert. «Norges Hufvudstad blir ikke blott en bland Europas vackraste utan åven en bland dess sundaste städer», sa svenskene den gang. Det er verd å merke seg at de svenske ekspertene allerede i 1914 karakteriserte forurensningssituasjonen i fjorden som «dramatisk».

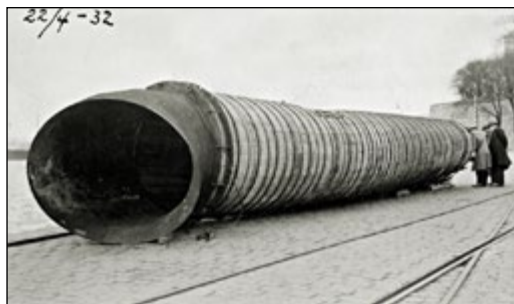
Figur 6. Utslippsledningen lagt i 1931 fra Vippetangen ble revet opp av et skipsanker i 1932.

Kommunen vedtok planen med Lindøyaalternativet i to trinn; først samleloakk og mekanisk rensing på Vippetangen. Utslippsledningen på 100 m fra Vippetangen ble ferdig i 1931, men fikk en meget kort levetid, figur 6.
