Sjørreten sliter, men gjør vi noe med det?

Av Morten André Bergan, Stian Stensland, Sivert Dahlen Lund og Thronn Oddvar Haugen

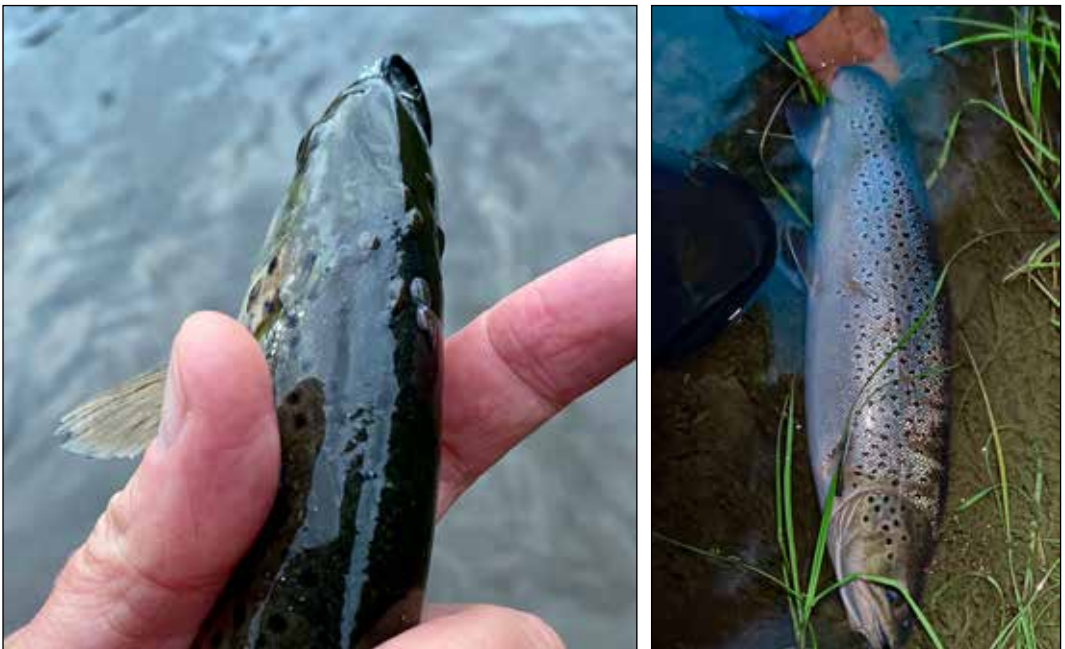
Figur 1AB. Nidelva i Trondheim er historisk kjent for sin tallrike og storvokste sjørretstamme, men har fått merke effektene av både vannkraftregulering og oppdrettsrelatert oppblomstring av lakselus i ytre del av fjorden. T.v.: Prematur tilbakevandring av postsmolt (18-25 cm) av luseinfisert sjørret fra Nidelva i Trondheim sommeren 2020. T.h.: Store individer av sjørret blir stadig færre i Nidelva, her representert ved en 3 kilos hunnfisk fanget og sluppet tilbake under ordinært sportsfiske i elva i 2020. Foto: Morten Andre Bergan, NINA.

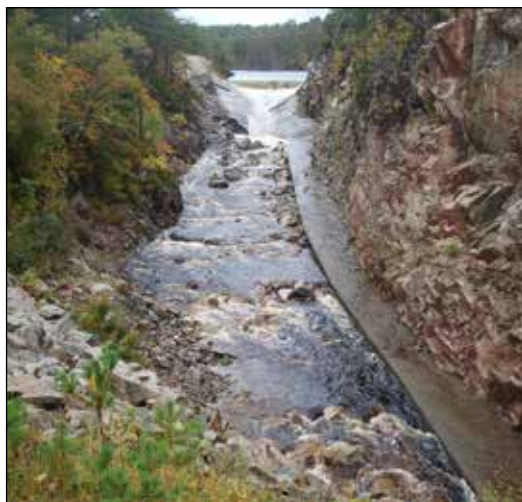
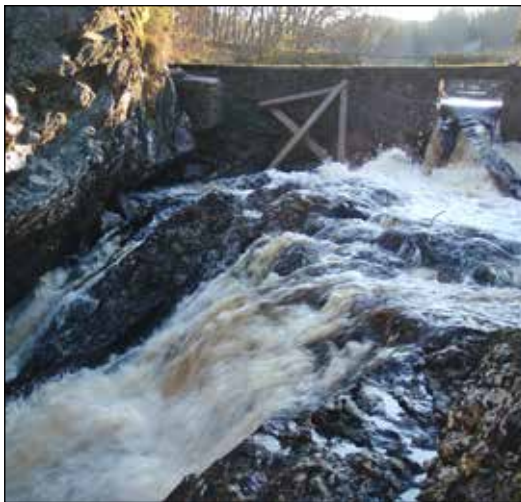
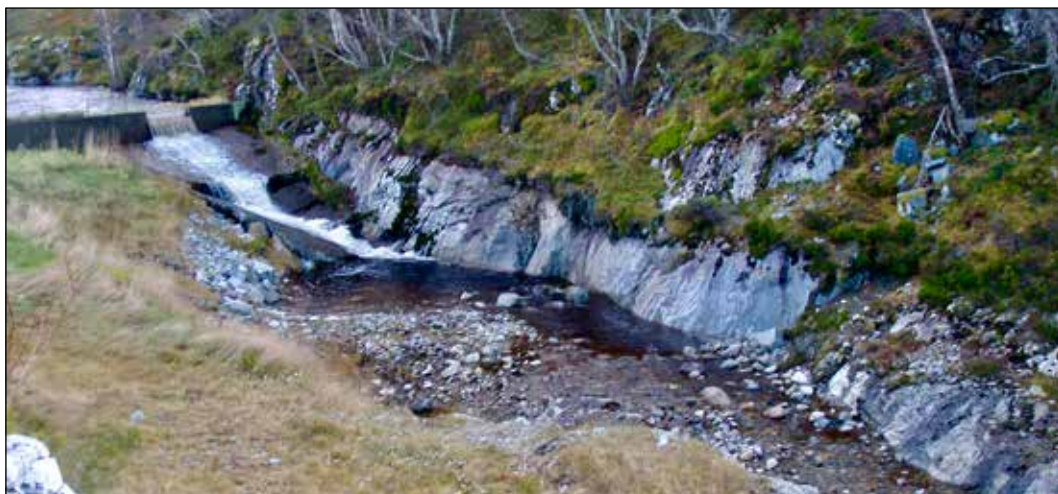
Figur 2ABC. Bestandene av sjøvandrende villfisk i tre tidligere svært produktive laks- og sjøørretvassdrag på Hitra og Fjellværøya er utryddet som følge av eksisterende og tidligere vannbruk til settefiskanlegg. Laksåvassdraget (øverst, t.v.) og Kaldklovvassdraget (øverst, t.h.) på Hitra, og utløpselva fra Dragevatnet på Fjellværøya. Sistnevnte vassdrag er forlatt av oppdrettsnæringen, men demningen som stenger for oppgang av fisk står fortsatt. Foto: Morten Andre Bergan.

Oppdrettsnæringens settefiskanlegg har også sett verdien av vannmengdene som friske, kystnære vann- og vassdrag gir, noe som ofte gir samme konsekvens som vannkraftregulering. I tillegg settes det opp både ulovlige og lovlige fysiske sperringer i mange av de utnyttede vassdragene, for å stoppe potensielt sykdomsbringende stedegen villfisk fra å svømme opp i vassdragene det tas vann fra (Figur 2). Denne steinalderpraksisen burde i dag vært utdatert, da det er utviklet teknologi for rensning av vannet som skal brukes til oppdrett av settefisk

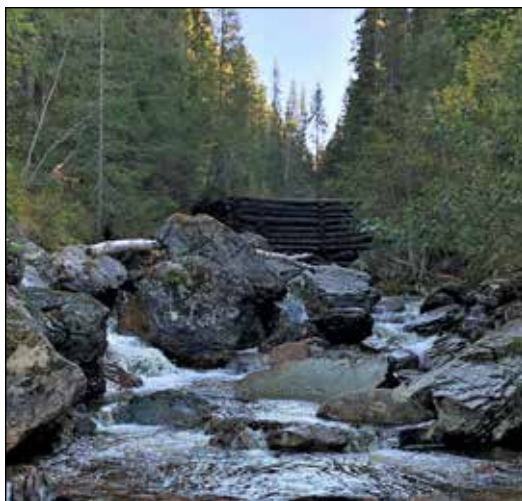
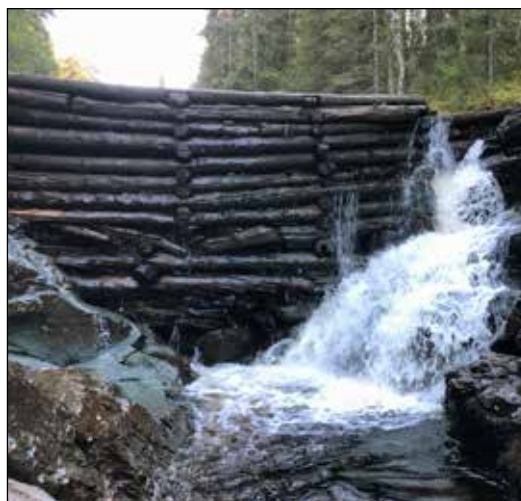
Figur 3AB. Høsten 2019, under ungfisktellinger og kartlegging av et sidevassdrag til den store lakse- og sjørrettførende Orkla i Trøndelag, dukket det uventet opp en hittil ukjent, utrangert demning i en naturlig anadrom strekning (t.v.). Demningen stoppet all videre vandring for laks og sjørret (t.h.). Foto: Morten Andre Bergan.

Listen over påvirkninger stopper ikke her. Forskere ved NINA har i en nylig studie avdekket at det potensielt kan stå igjen så mye som 18 000 utdaterte demninger fra eldre vannbruk i småvassdrag rundt om i landet, som stopper fisken i små elver og bekker i Norge (Figur 3). Flesteparten av dem er fortsatt ukjente og enda ikke registrert.

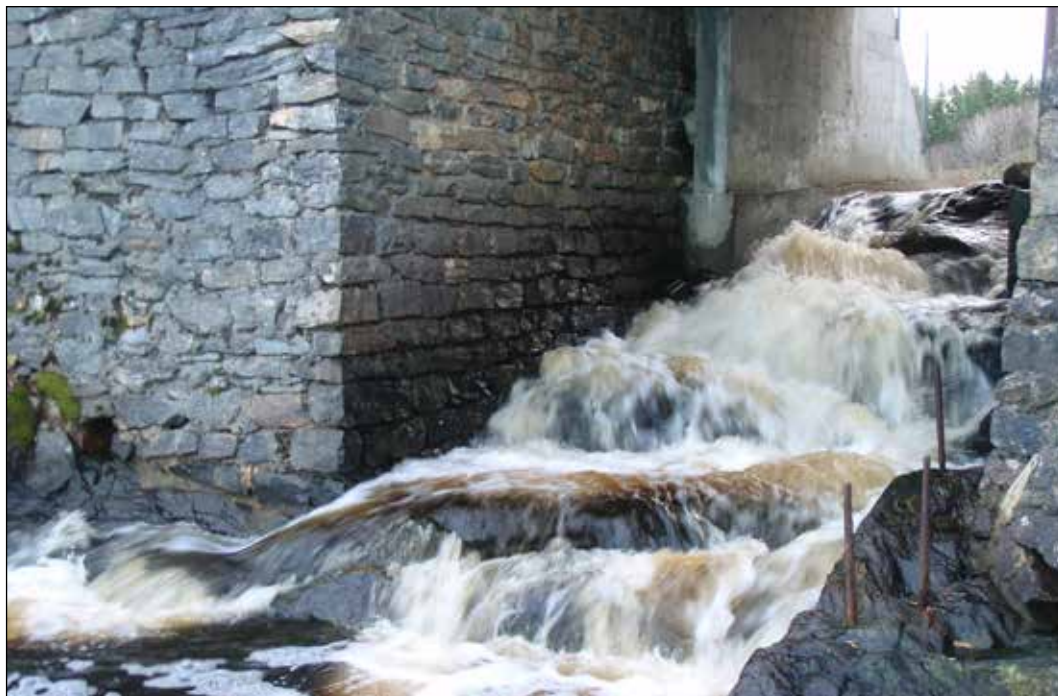
Figur 4. Veikrysningen for Undåsvatnets utløp til sjøen på Hitra er murt smalere, slik at et helt sjørretvassdrag med innsjø og tilløpselv har fått svært vanskelige oppgangsførhold for sjørret under Melandsjøveien (veinr. 6456). Foto fra 2011. Status i dag er ukjent. Foto: Morten Andre Bergan, NINA.

kode» og uproblematisk eller uendret vandringsvei, mens de resterende 106 veikrysningene enten stoppet eller kunne gi trøbbel for fiskevandring (Figur 4). Som for kartleggingen i 2012, avdekket også gjennomgangen av veier i Trøndelag helt nye veikrysninger som ikke var gjort fiskeførende (Figur 5). Nord i landet har NJFF-Troms og Lyngen JFF nylig kartlagt bekker med direkte utløp i sjø. Her slås det fast at veikulverter som hindrer fisken i å gå opp er den største utfordringen i potensielle gytebekker for gytevandrende sjørørret og sjørøye.

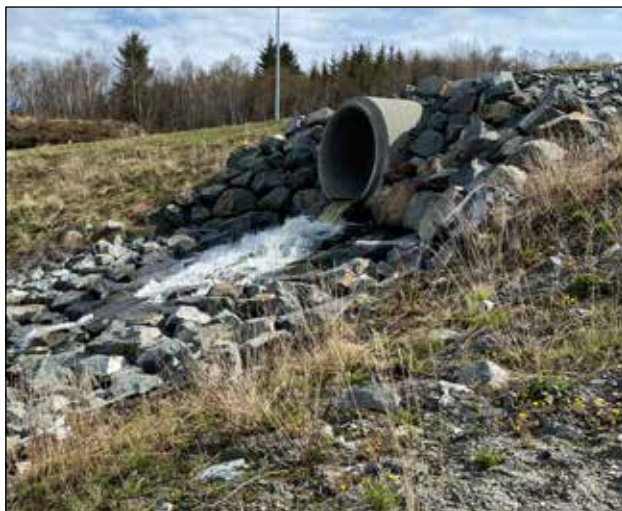
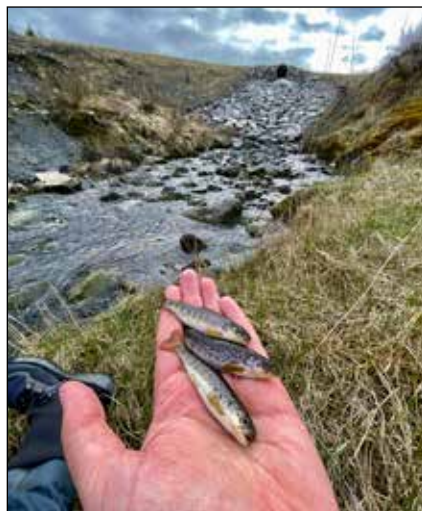
Figur 5AB: Det helt nye veianlegget for FV 710 valgte å ignorere vandringer for fisk i Klakksbekken, slik at vassdraget nå er tapt for laks og sjørret. Vegkulverten ligger like før munningen til sjøen. Tidligere var vassdraget laks- og sjørretførende over en halv kilometer ovenfor veien. Foto fra mai 2020. Foto: Morten André Bergan, NINA.

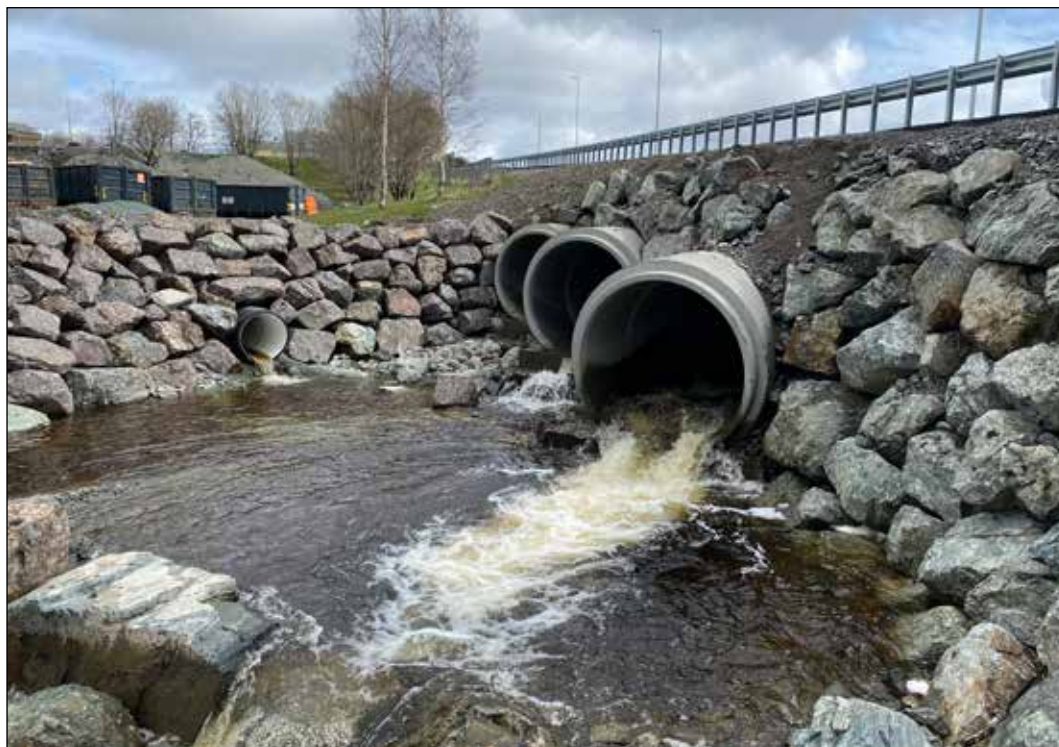
Figur 6. I veianlegg ferdig i 2019 er det valgt tre underdimensjonerte betongrør som løsning for å få fisk og vann forbi veien. Resultatet er vanskelige vandringsforhold for fisken, med montering av terskler i rør og oppgravning av kulper nedstrøms som påkrevde nødløsninger i etterkant. Hvorfor valgte man ikke bevart elvebunn og halvkulvert med stor diameter som løsning her? Botngårdselva i Bjugn kommune. Fylkesveg 710. Foto: Morten André Bergan, NINA.

ninger i dette påvirkningsbildet, som redusert vann- og habitatkvalitet og endringer i vassdragsløpene (Figur 6), ser det enda verre ut.

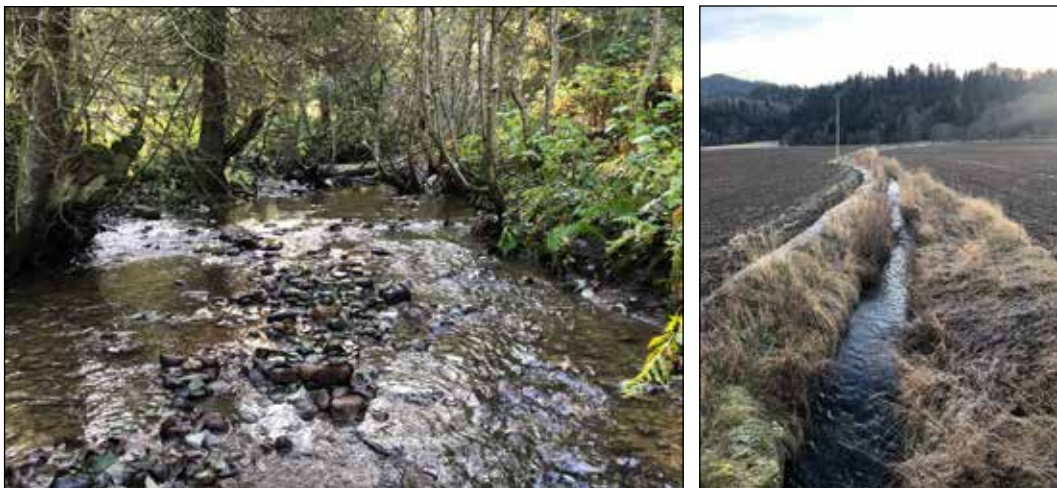
Figur 7AB. Foto fra Lynga, et sjøørretførende sidevassdrag til Gaula ved Lundamo i Trøndelag. Fotoet til venstre er tatt i et urørt vassdragslandskap ovenfor dyrkamark. Fotoet til høyre er fra samme vassdrag, 100 meter nedstrøms og i dyrkamarka; en utgrøftet landbrukskanal for hurtigst mulig transport av vann, som gir dårlige livsbetingelser for sjøørret. Foto: Morten Andre Bergan, NINA.

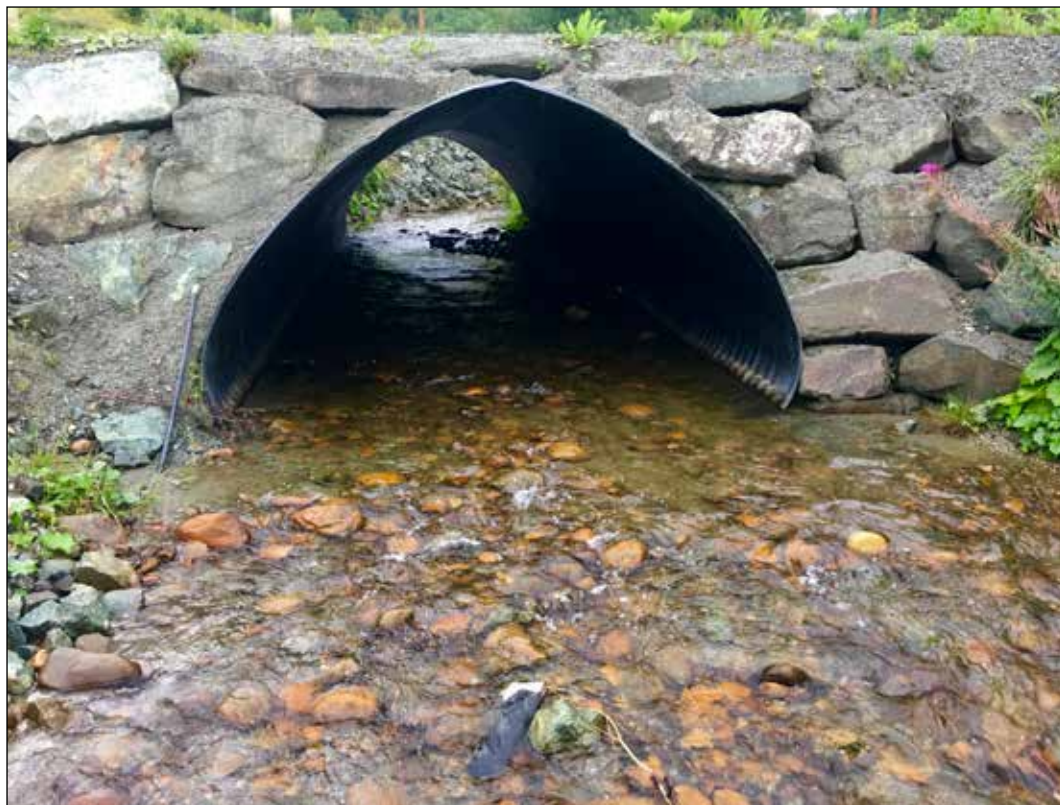
Figur 8. Beste praksis! Et sjeldent syn i Norge. Ny «halvkulvert» under Fylkesvei 6578 Lebergsveien, med bevart bekkebunn og naturlig bekkebredde. Laks, sjørret og ål har siden ca. 2012 kunnet svømme fritt opp og ned i Loa, et viktig sidevassdrag til Gaula i Melhus kommune. Foto: Morten André Bergan (NINA).

Norges forpliktelse til tiltak finnes i vannforskriften (EUs vanndirektiv) og vannforvaltningsplaner. Systematisk fjerning av kulverter som stopper eller er til hinder for fiskevandring, og strenge rutiner og retningslinjer for nedlegging av nye veikryssninger, bør stå øverst på lista. Dette fordi slike tiltak er enkle og kostnadseffektive, samtidig som gevinsten er stor. Gamle kulverter bør byttes ut med nye løsninger, som eksempelvis halvkulverter der naturlig bekkebunn, -bredde og produksjonsareal ivaretas (Figur 7).
