# Restaureringstiltak i Gaulavassdraget

Tiltak i hovedvassdraget  
Tiltak i sidebekker

Torstein Rognes  
Gaula Fiskeforvaltning

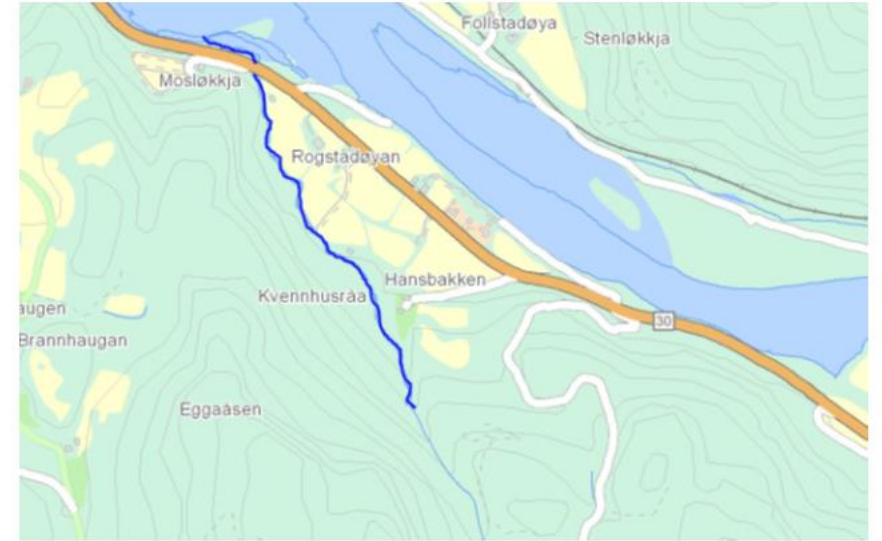
Figur 15. Oversiktskart Hansbakkbekken. Antatt opprinnelig anadrom strekning med uthevet blått. (Kartgrunnlag: <http://vann-nett.nve.no/statistikk/>)

Hansbakkbekken har sitt opphav fra skog og myrområder sørvest for Ølshavden (809 moh) og Grønknuppen (674 moh). Flere mindre tilsigsgreiner renner i relativt bratt og kupert terreng forbi Rogstadvøllan, og danner etter hvert Hansbakkbekken, som flater betydelig ut de siste 7-800 meter før munning til Gaula ved Handkleva.
