# VANNKVALITET

## VED KOMMUNALT TILRETTELAGTE BADEPLASSER

# Badeplasser i Ringsaker

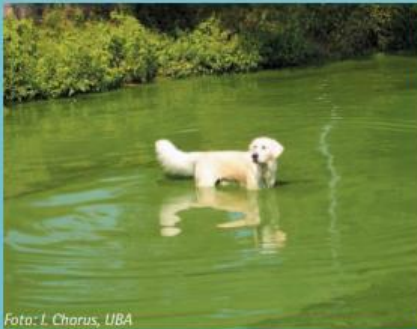
Foto: I. Chorus, UBA

Cyanobakterier er bare et problem når det er mange av dem, det vil si når vi har en oppblomstring, og kan se dem som farget vann, fargede flak, klumper eller skum i vannet. Vær oppmerksom på mulige advarselsskilt.

TIPS: For trygt å kunne bade i et vann skal du kunne se bunnen på 1 meters dyp!

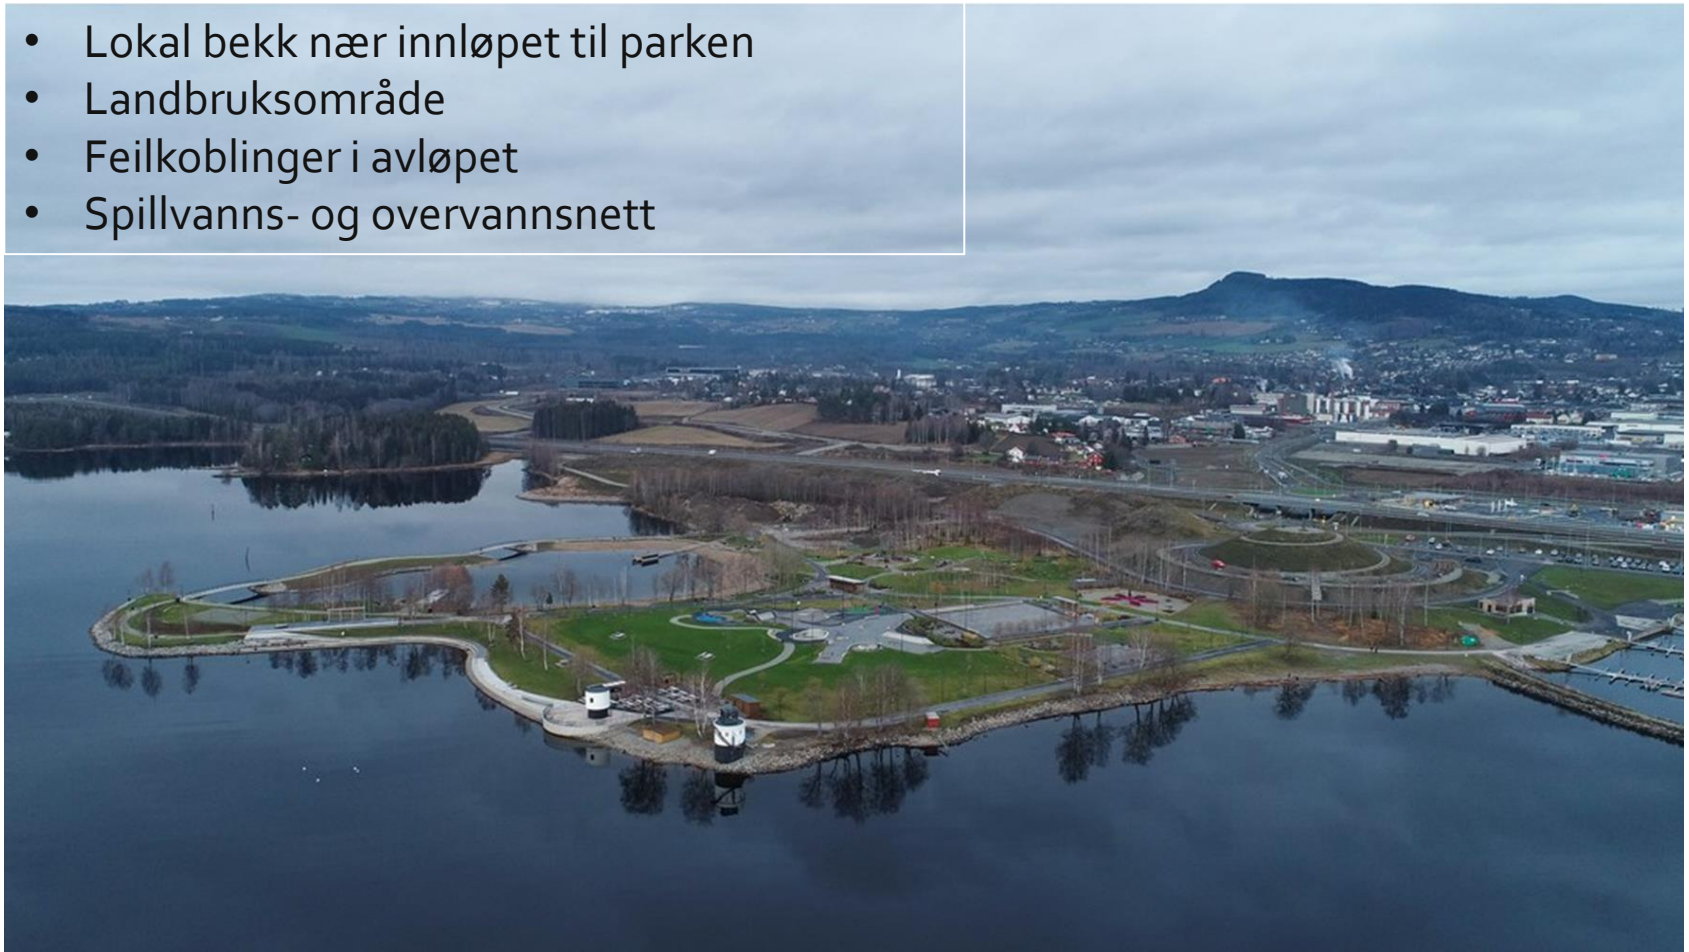
# Jakten på «synderen»

- Lokal bekk nær innløpet til parken
- Landbruksområde
- Feilkoblinger i avløpet
- Spillvanns- og overvannsnett

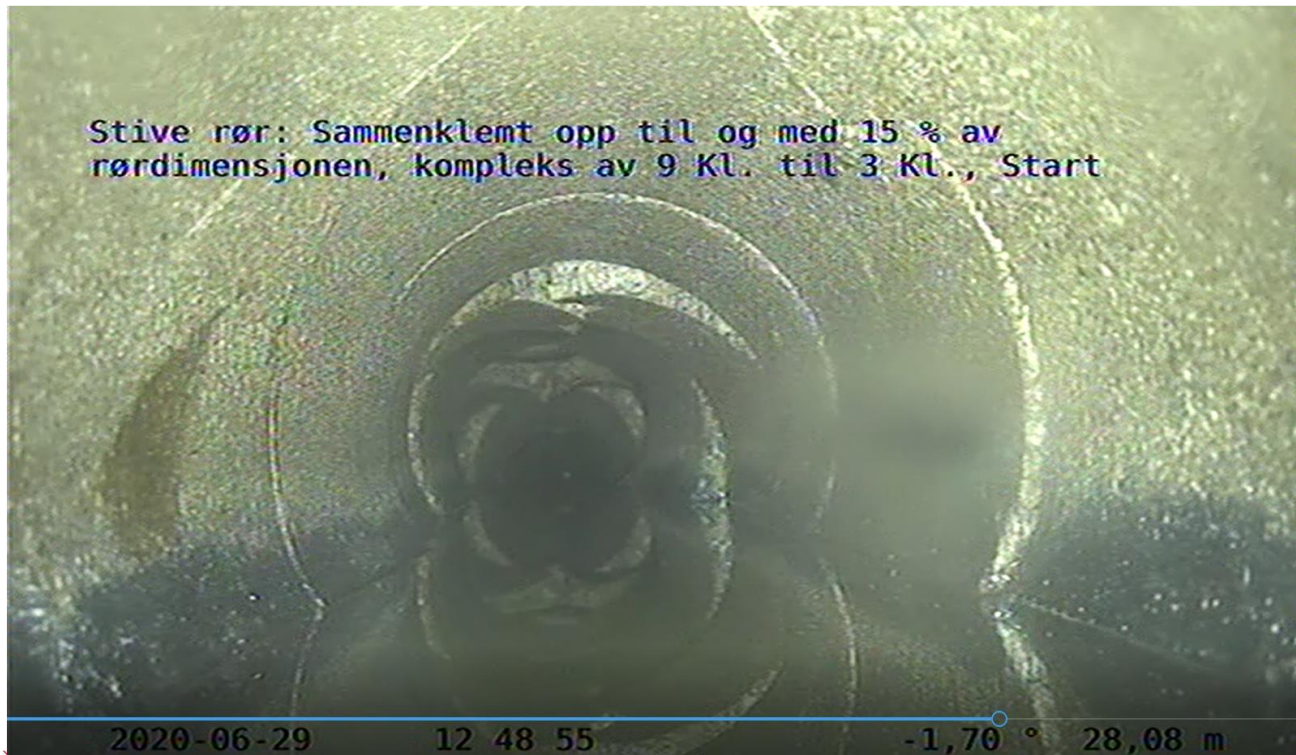
# Spillvanns - overvannsnett

- Betong fra tidlig 60-tall
- Ligger delvis i vanskelig grunn

- 1 feilkobling fra næringsområde
- Fjerning av et overløp i kum
- Sanering av 1,7 km ledningsnett
- Stabilt god badevannskvalitet
