# Virker tiltakene mot eutrofi? – eksempel fra vannområde Morsa

*Seminar Norsk vannforening 18.1.2023, Carina Rossebø Isdahl*

## Vannområde Morsa

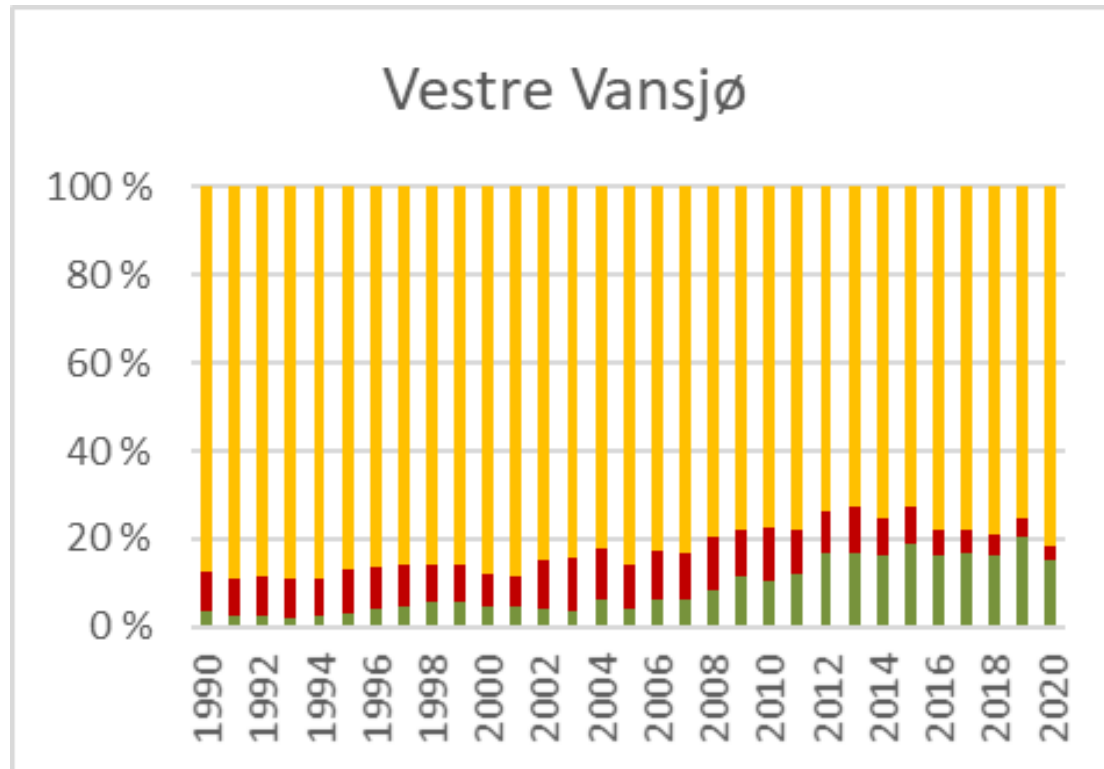
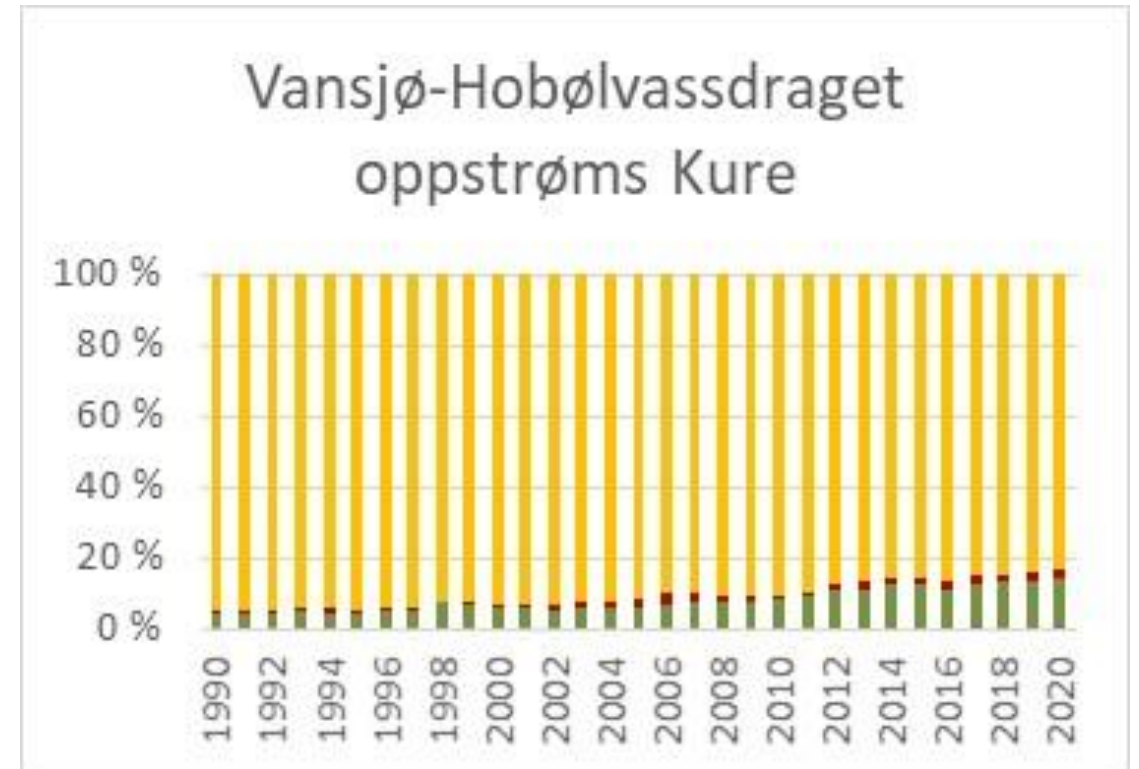
# Utvikling i vekstfordeling

- Økning i areal med gras i hele Morsa
- Vestre Vansjø – reduksjon i areal med grønnsaker og potet

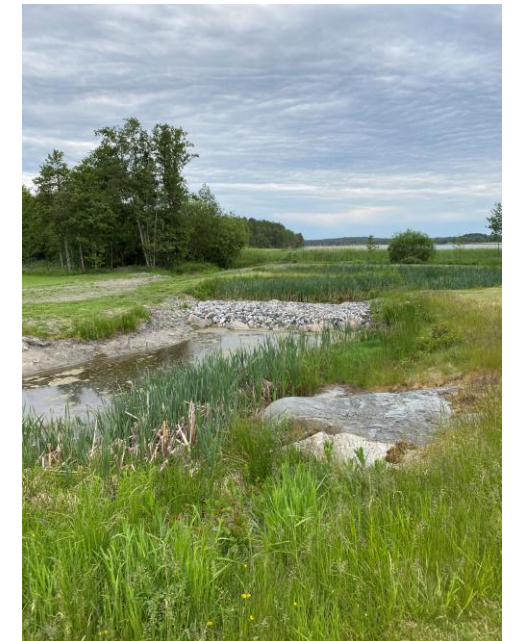
# Fangdammer

- 110 fangdammer til sammen
- Vedlikehold viktig

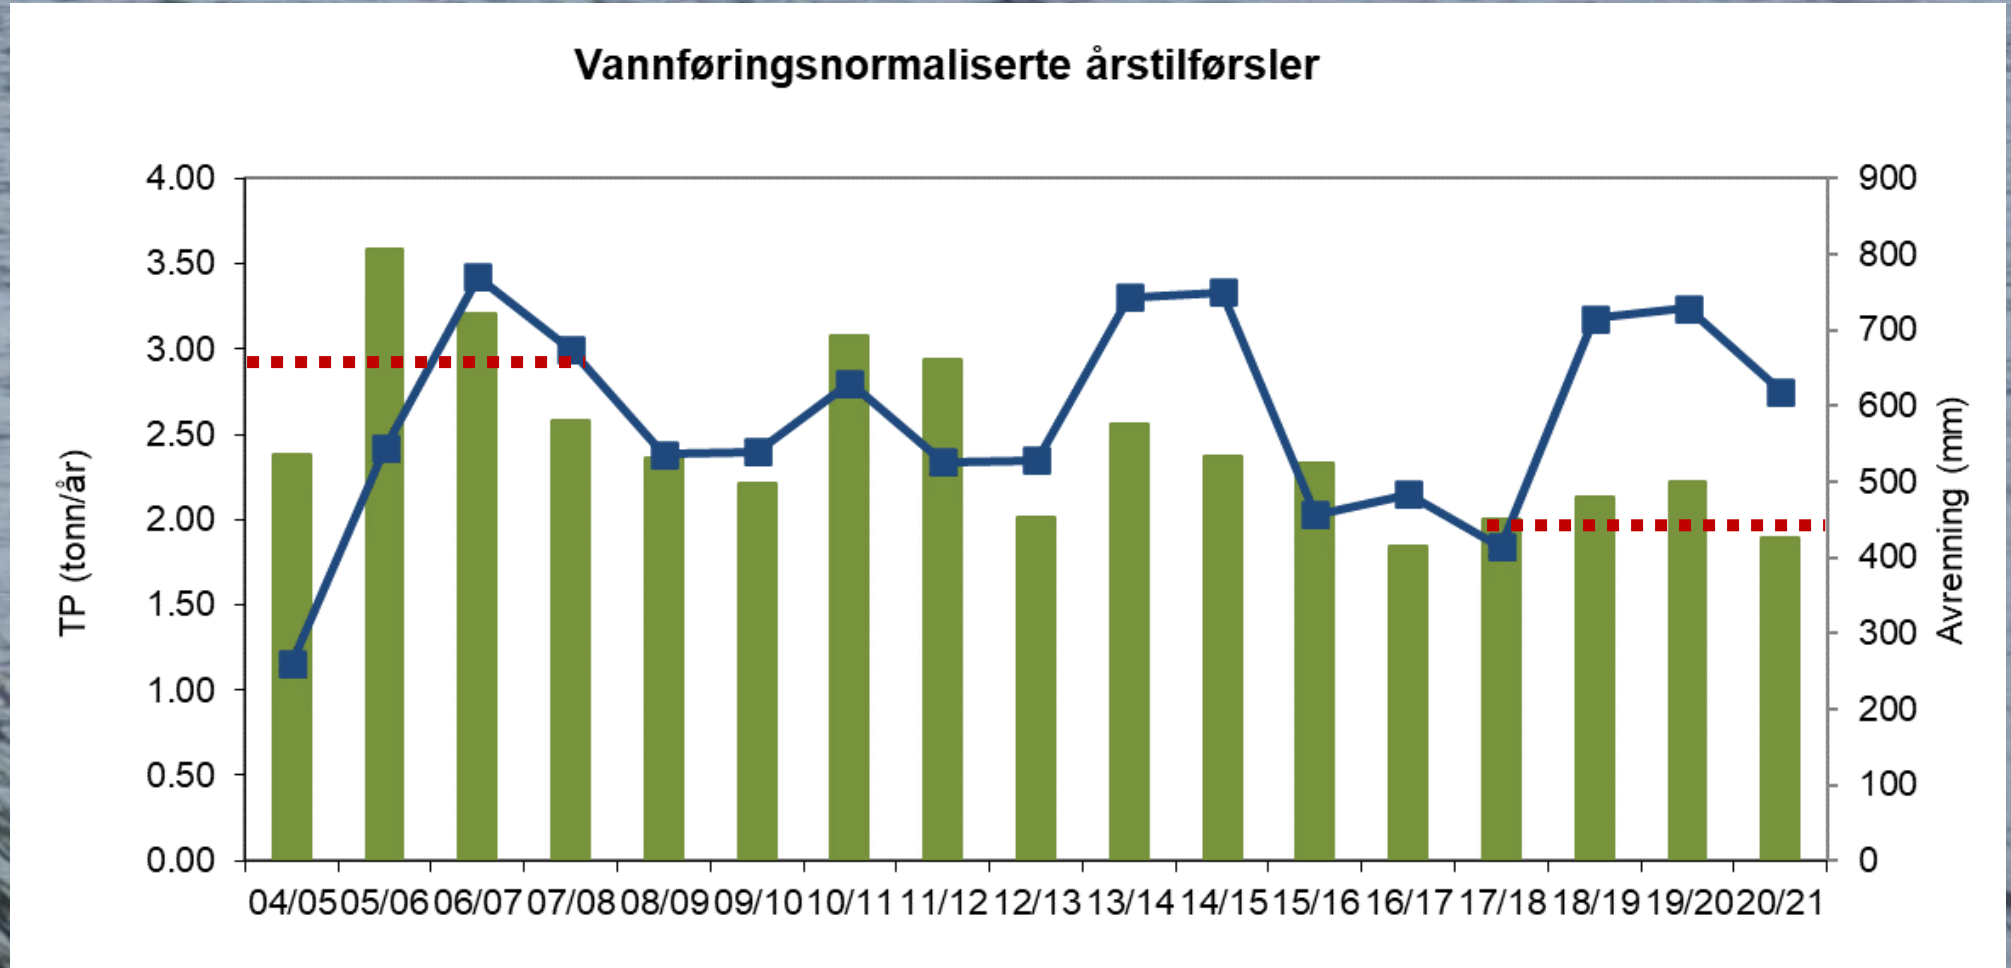
# VESTRE VANSJØ – LOKALETILFØRSELSBEKKER

Intensiv tiltaksgjennomføring  
Miljøplaner

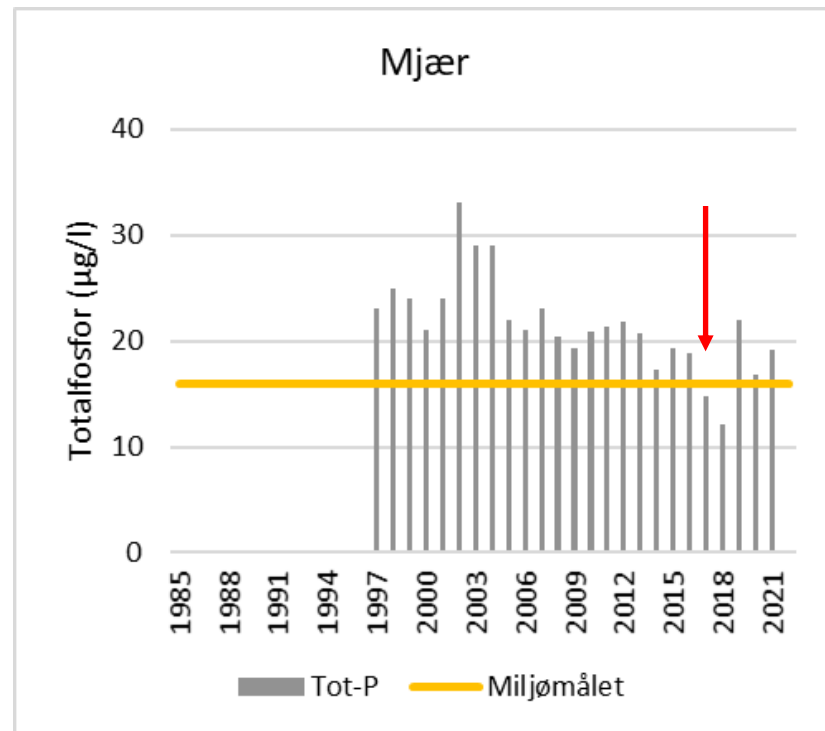
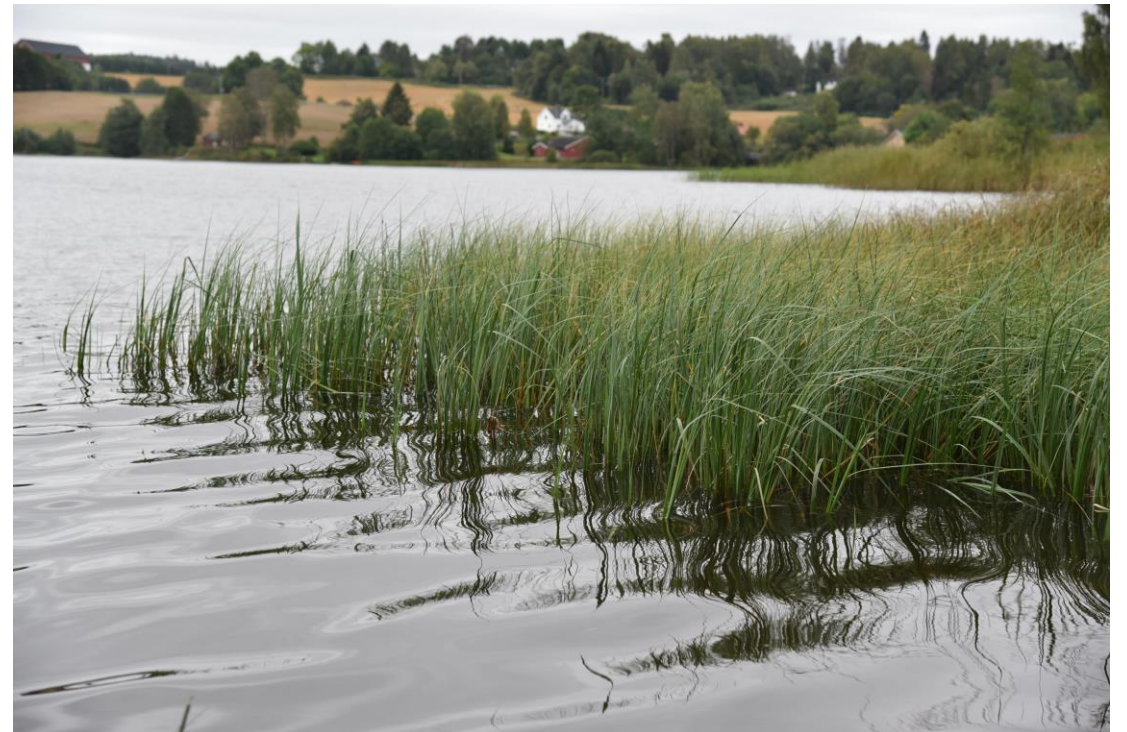
# Mjær

- 2016: Ytre Enebakk rensesanlegg nedlagt, utslippspunkt flyttet ut av vassdraget
- 2019-2021 våte år med generelt høye fosfornivåer

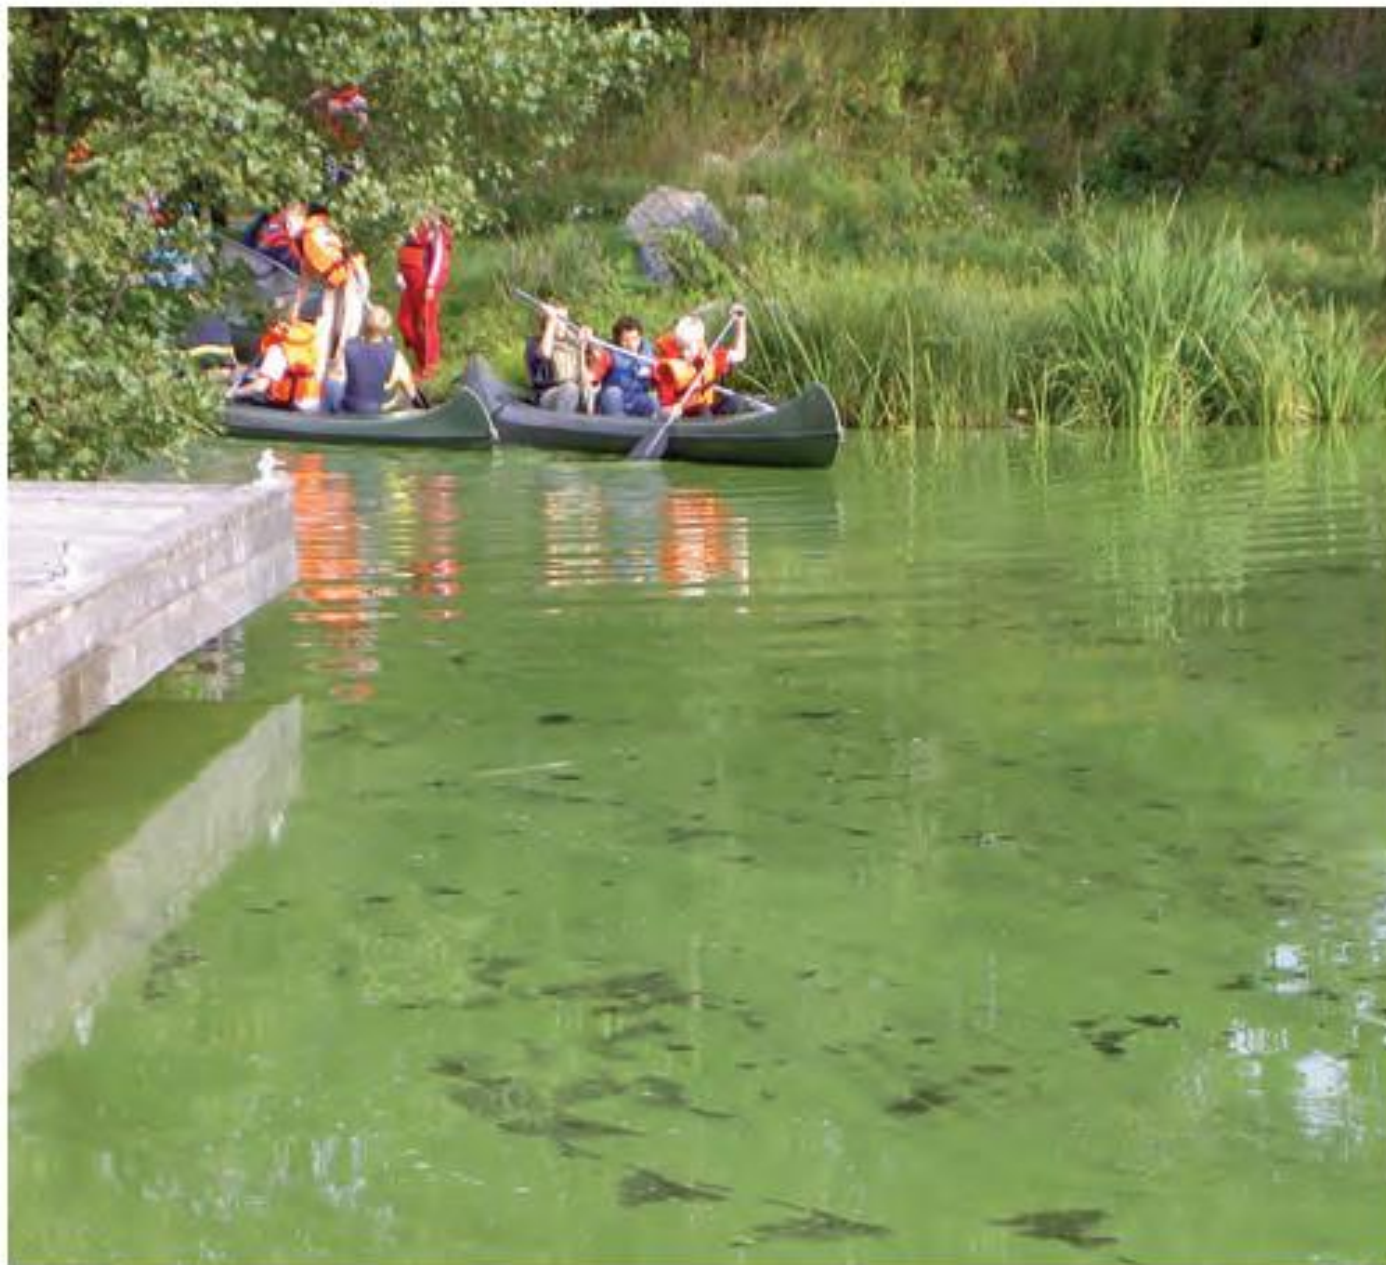
*Giftige blågrønne alger farget vestre og nedre Vansjø grønn, og førte til bade-  
forbud fra 2001-2007. Foto: Eva Skarbøvik/Bioforsk*

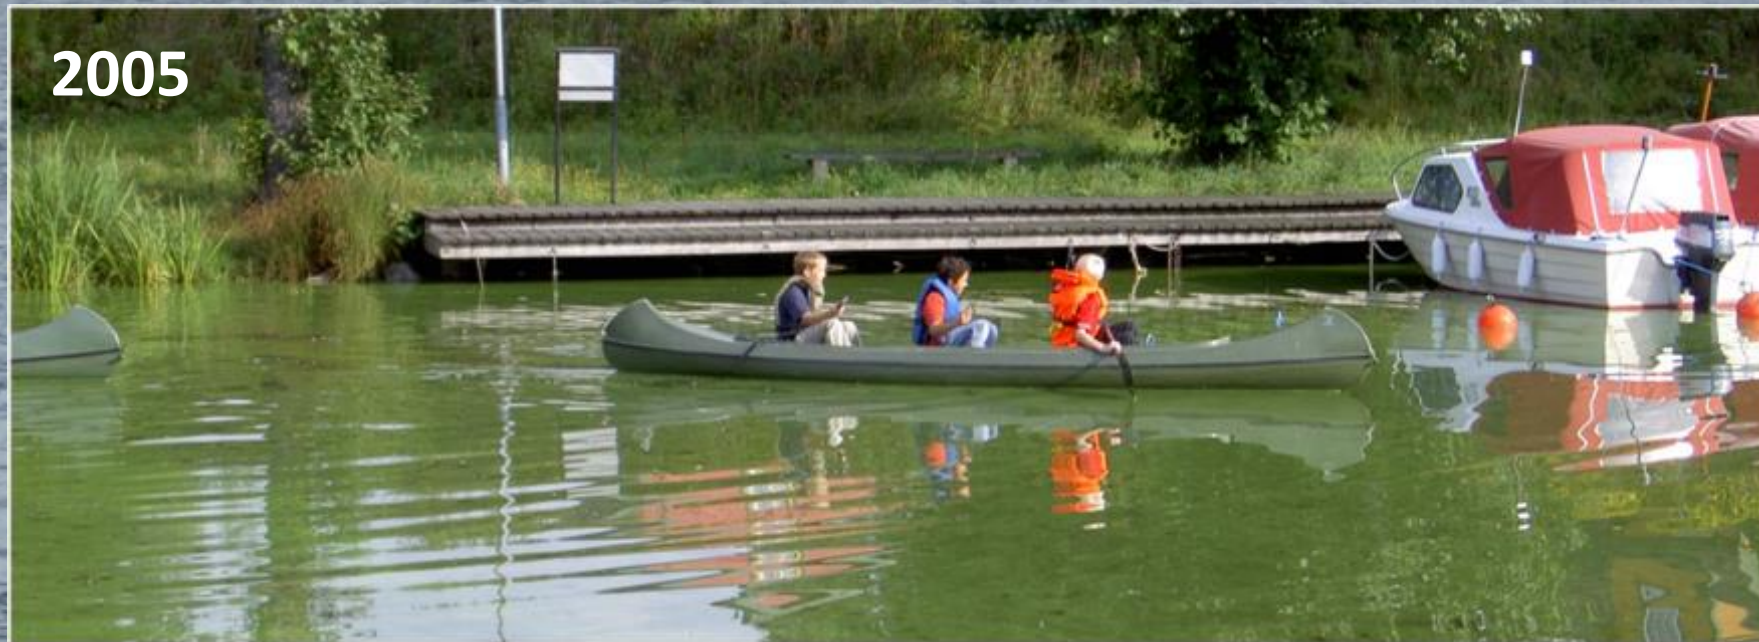
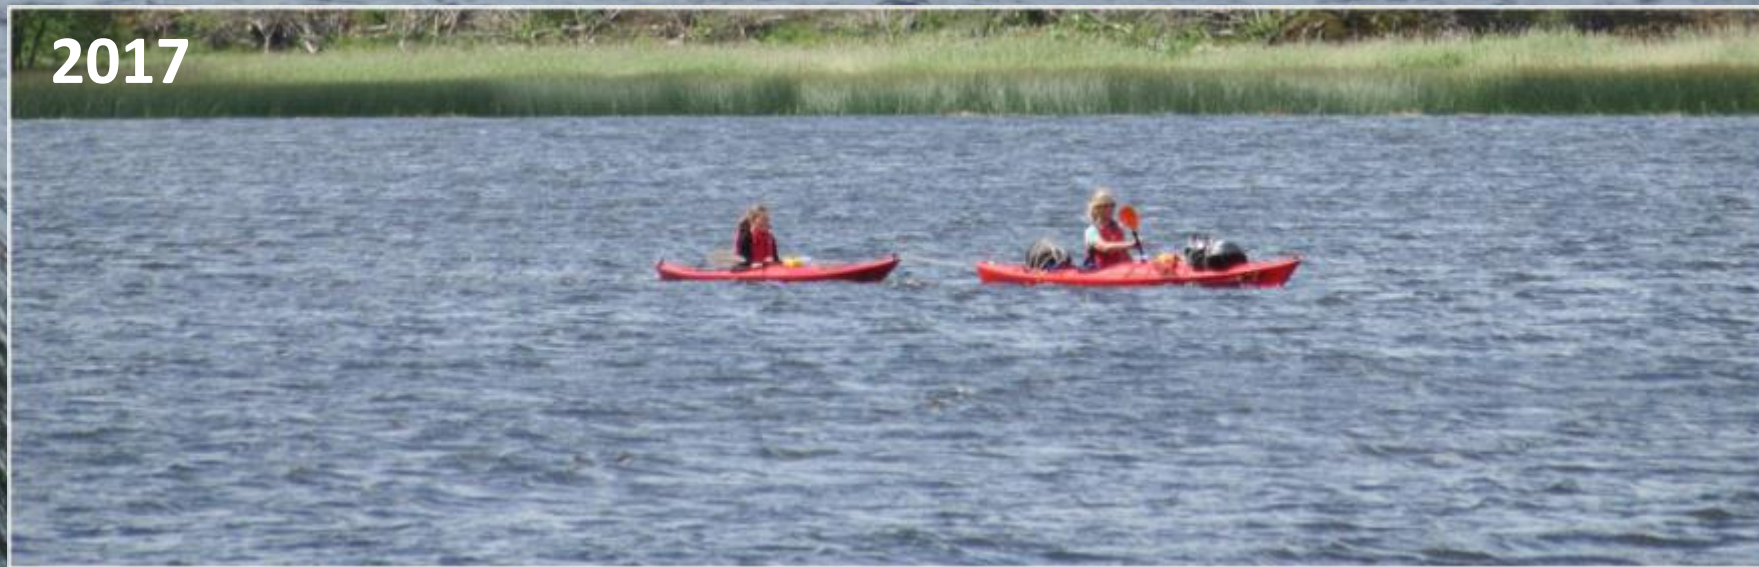
2005

Tiltak nytter!
