Mikroplast i vann, slam og sediment fra veianlegg ved E16 Bjørum-Skaret

By Cecilie Singdahl-Larsen, Sverre Hjelset, Chiara Consolaro og Sondre Meland

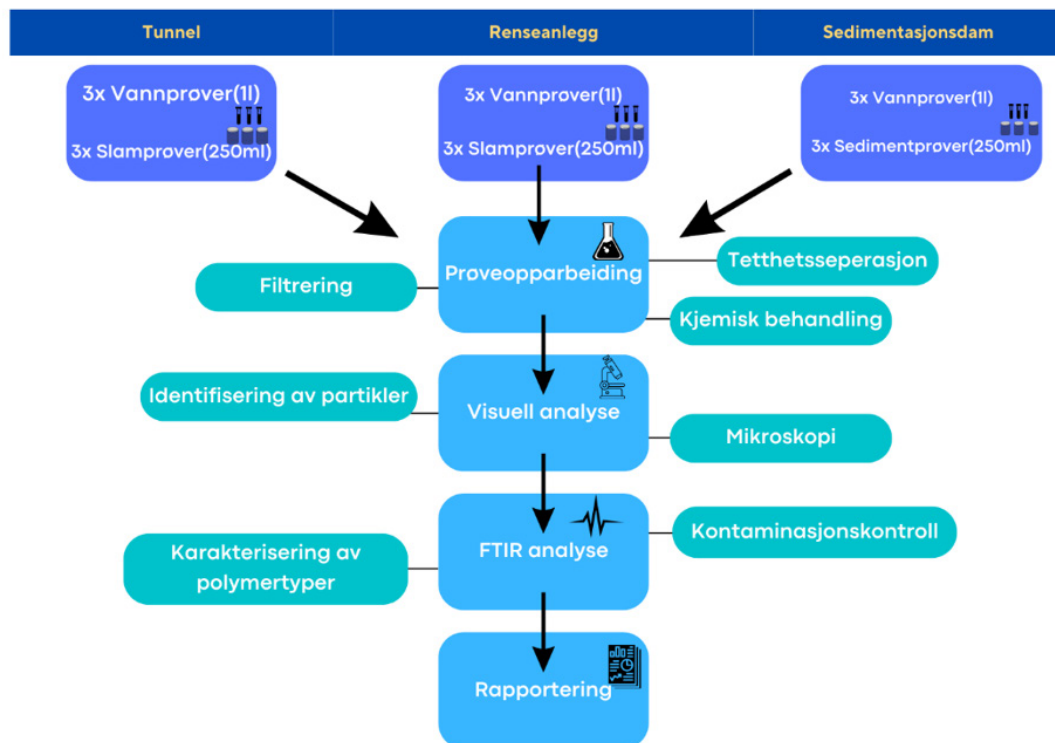
Figur 1. Skjematisk fremstilling av prøvetakning og prosessering av prøver i prosjektet.

I forbindelse med tunneldriving ved veianlegget E16 Bjørum-Skaret ble det undersøkt mikroplast i vann, slam og sedimentprøver fra tre delområder for å fange opp eventuelle akkumuleringsområder av mikroplast og undersøke hvilke kilder som bidrar til eventuell mikroplastutslipp fra veianlegget. Renseanlegget renses tunneldrivevann som ledes ut i grunnen og passerer ca. 170 m med sprengsteinsfylling før det til slutt når en sedimentasjonsdam. Prøvetaking og analyser ble gjennomført av NIVAs eget personell, og illustrasjonen nedenfor viser hele prosessen fra innsamling til rapportering (figur 1).

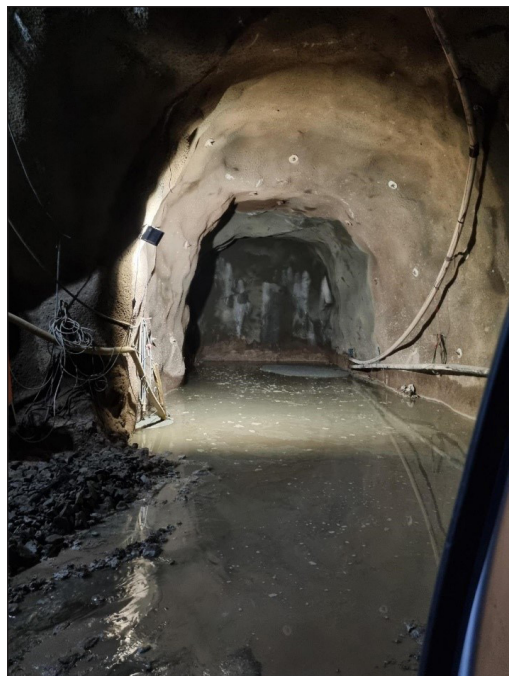
Figur 2. Slamprøver fra tunnel ble tatt fra innsiden av denne tunnelen. Foto: Sverre Hjelset

Tunnelslamprøver ble samlet direkte fra tunnelen, ca. 500 meter inn. Disse ble innhentet ved å ta en beholder av keramikk ned i slammet som hadde samlet seg, og slammet ble deretter overført til en glassbeholder. Se figur 2 for prøvelokasjon inne i tunnelen.

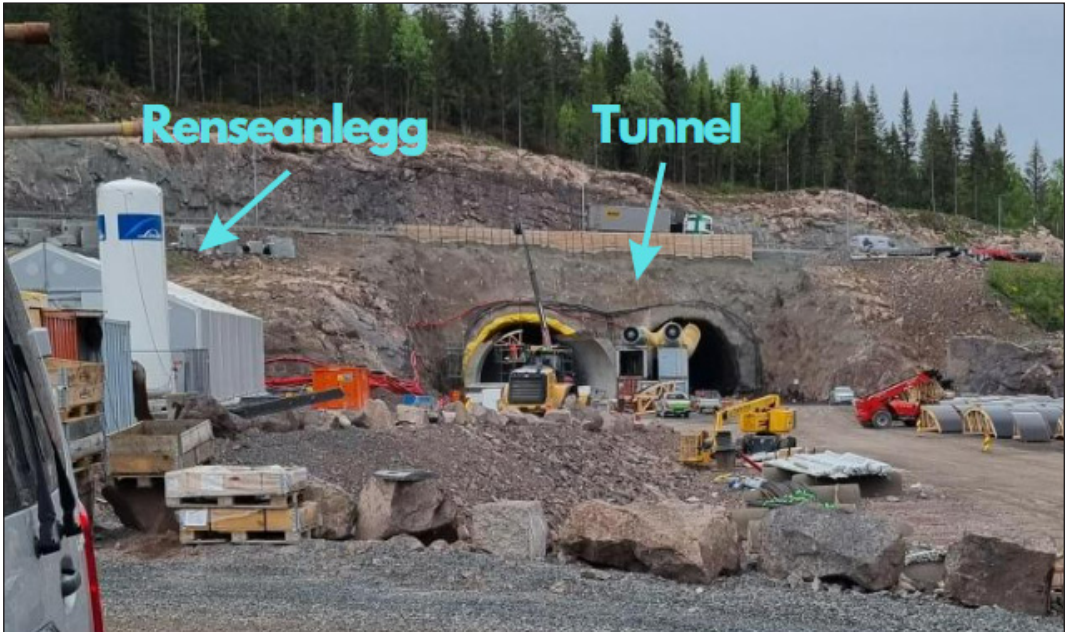
Figur 3. Renseanlegget og tunnelen der det ble tatt prøver. Foto: Sverre Hjelset

Tunnelvannprøvene ble samlet inne i renseanlegget hvor tunnelvannet ble «pumpet» direkte fra tunnelen og inn i et anleggsbasseng. Se figur 3 for bilde av tunnelen og renseanlegget. Her ble prøvene tatt ved å senke en glassflaske under vannoverflaten. Slamprøver fra renseanlegget ble også innsamlet her i bassenget på lignende måte som tunnelslamprøvene. Vannprøver fra renseanlegget ble tatt på siste mulige utslippspunkt fra anlegget, inne i et teknisk rom. Her var det mulighet for å tappe vann direkte før det ble ledet videre til sprengsteinsfyllingen som det må gjennom før det når sedimentasjonsdammen. Vannprøver ble samlet rett nedenfor sedimentasjonsdammen hvor et rør med renses vann rant

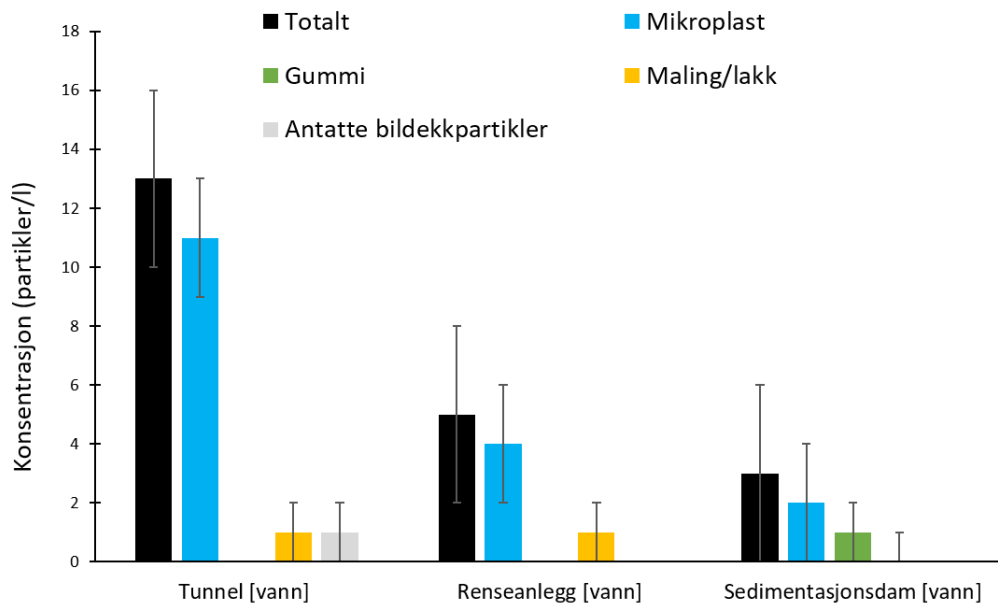
Figur 5. Konsentrasjon av mikroplast, gummi, maling/lakk, og antatte bildekkpartikler i vannprøvene (a) og i slam- og sedimentprøvene (b). Konsentrasjonen er presentert som gjennomsnittet av triplikatene av hver prøvetype. Konsentrasjonene er presentert med standardavvik.

Det ble funnet mikroplast i alle vannprøvene, men det var størst konsentrasjon i tunnelvannprøvene og minst i vannprøven fra sedimentasjonsdammen. Det var like høy konsentrasjon av maling/lakk i vannprøvene fra tunnel og renseanlegg, og det ble funnet kun én partikkel av maling/lakk i prøven fra sedimentasjonsdammen som gir en konsentrasjon tilnærmet lik null og derfor vises det ikke i figur 5a. Gummipartikler ble funnet i kun prøven fra sedimentasjonsdammen. Partikler som kategoriseres som gummi i denne undersøkelsen var av typen etylen-propylen gummi (EPDM) og skilte seg visuelt fra de antatte bildekkpartiklene, og karakterisering med FTIR ga spektre som var mulig å tolke. Bildekk lignende partikler ble bare observert i tunnelvannprøvene (figur 5a).

Blant slam- og sedimentprøvene ble det funnet mikroplast og maling/lakk i slamprøvene fra tunnelen og renseanlegget, men ikke i sedimentet tatt i bekkeløpet nedstrøms av sedimentasjonsdammen. Det ble funnet antatte bildekkpartikler i alle prøvene, men i prøvene fra bekken ble det funnet kun én partikkel som tilsvarte en konsentrasjon tilnærmet lik null og det er derfor ikke synlig i figur 5b. Det ble ikke funnet gummipartikler i noen av prøvene. Det var større konsentrasjon av mikroplast, maling/lakk og antatte bildekkpartikler i prøvene fra renseanlegget enn prøvene fra tunnelen (figur 5b).

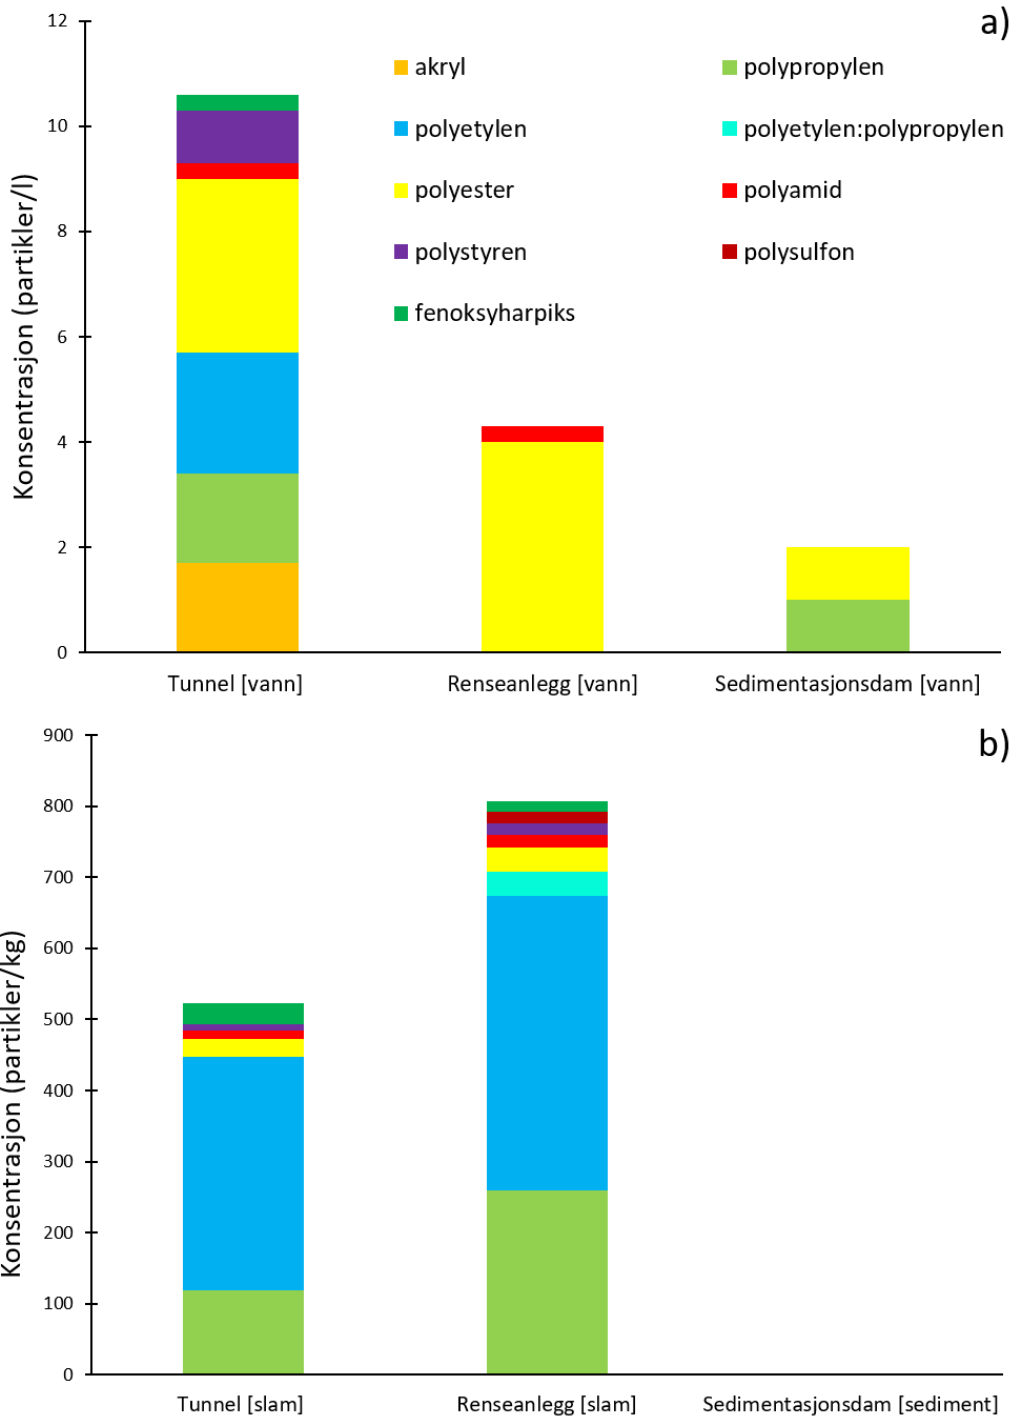
Figur 6. Konsentrasjon av ulike polymerer i vannprøvene (a) og i slam- og sedimentprøvene (b). I figuren er det ikke inkludert gummi, maling/lakk, eller antatte bildekkpartikler. Konsentrasjonen er presentert som gjennomsnittet av triplikatene av hver prøvetype.

og polyester (1,0 \pm 1,0 partikler/liter) (figur 6a).

I slamprøvene fra renseanlegget var det størst konsentrasjon av polyetylen (416 ± 210 partikler/kg), deretter var det polypropylen (259 ± 135 partikler/kg), polyester og kopolymer av polyetylen og polypropylen (34 ± 58 partikler/kg), polyamid (18 ± 31 partikler/kg), polystyren (17 ± 29 partikler/kg), og polysulfon og fenoksyharpiks (15 ± 26 partikler/kg). Det ble ikke funnet noe mikroplast i sedimentprøven fra bekkeløpet ved sedimentasjonsdammen (figur 6b).
