Behandling av sigevann fra avfallsdeponier i våtmarksanlegg – eksempler på utforming og effekt

Trond Mæhlum, NIBIO

Innlegg på Fagtreff i Norsk Vannforening om NBS (nature based solutions)
naturbaserte løsninger - grønne versus grå

Oslo 15.01.2024

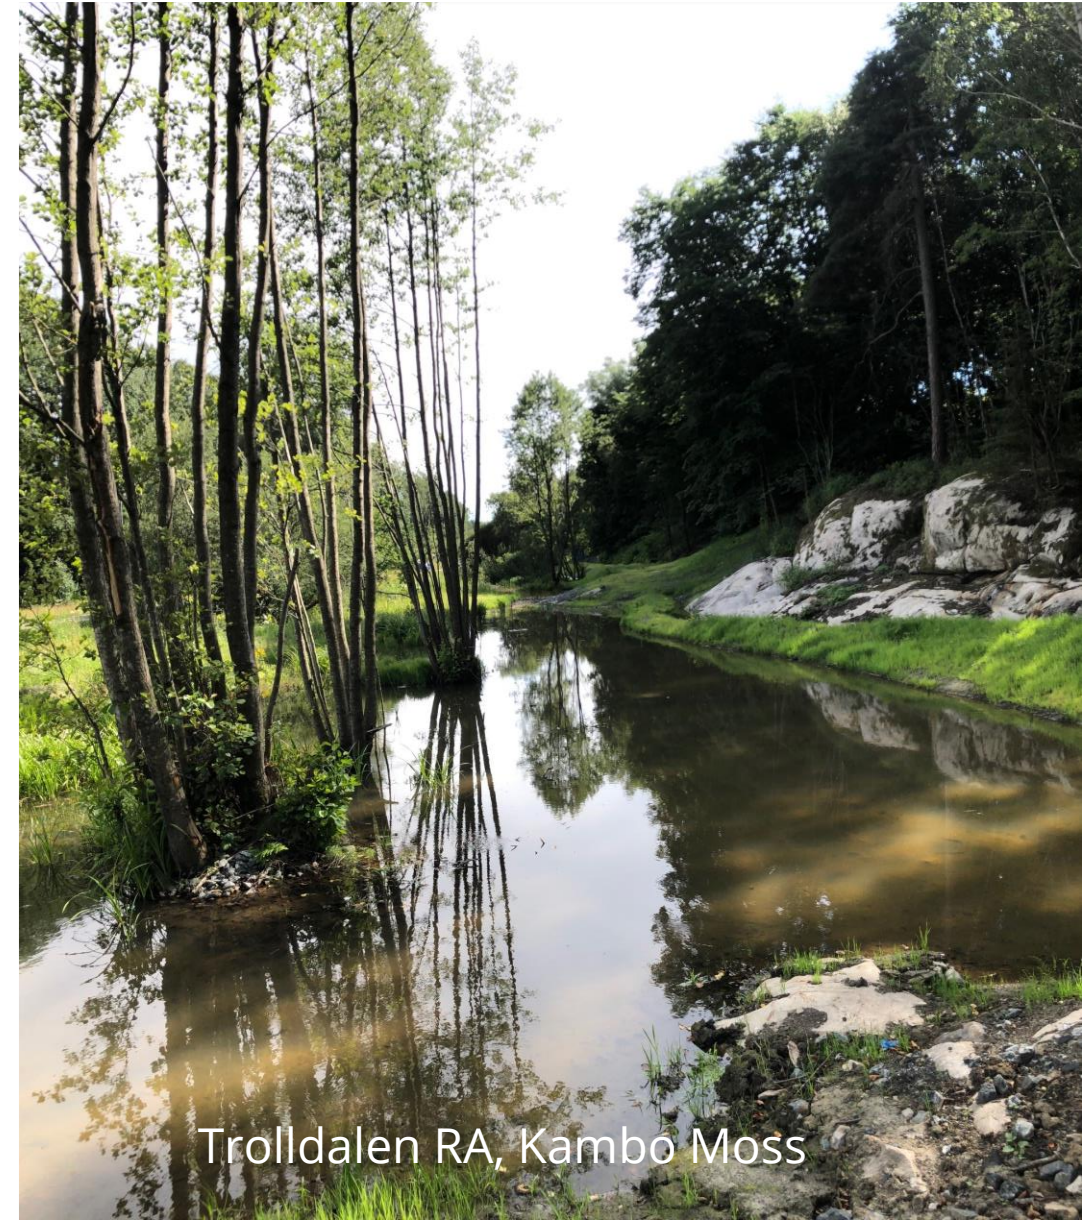
Trolldalen RA, Kambo Moss

Våtmarksanlegg - utforming

Vanligvis forbehandling for å redusere stoffbelastning

Utforming baseres på naturgrunnlagets forutsetninger: spesielt jordtyper, arealtilgang, klima

Bunntetting ikke vanlig om det finnes tette jordtyper i området

God «hydraualisk effektivitet», utnytte bassengene slik at oppholdstiden blir lang: Flere basseng, voller, ulike dybder i samme basseng

Multifunksjonell design: landskapsestetikk og biomangfold

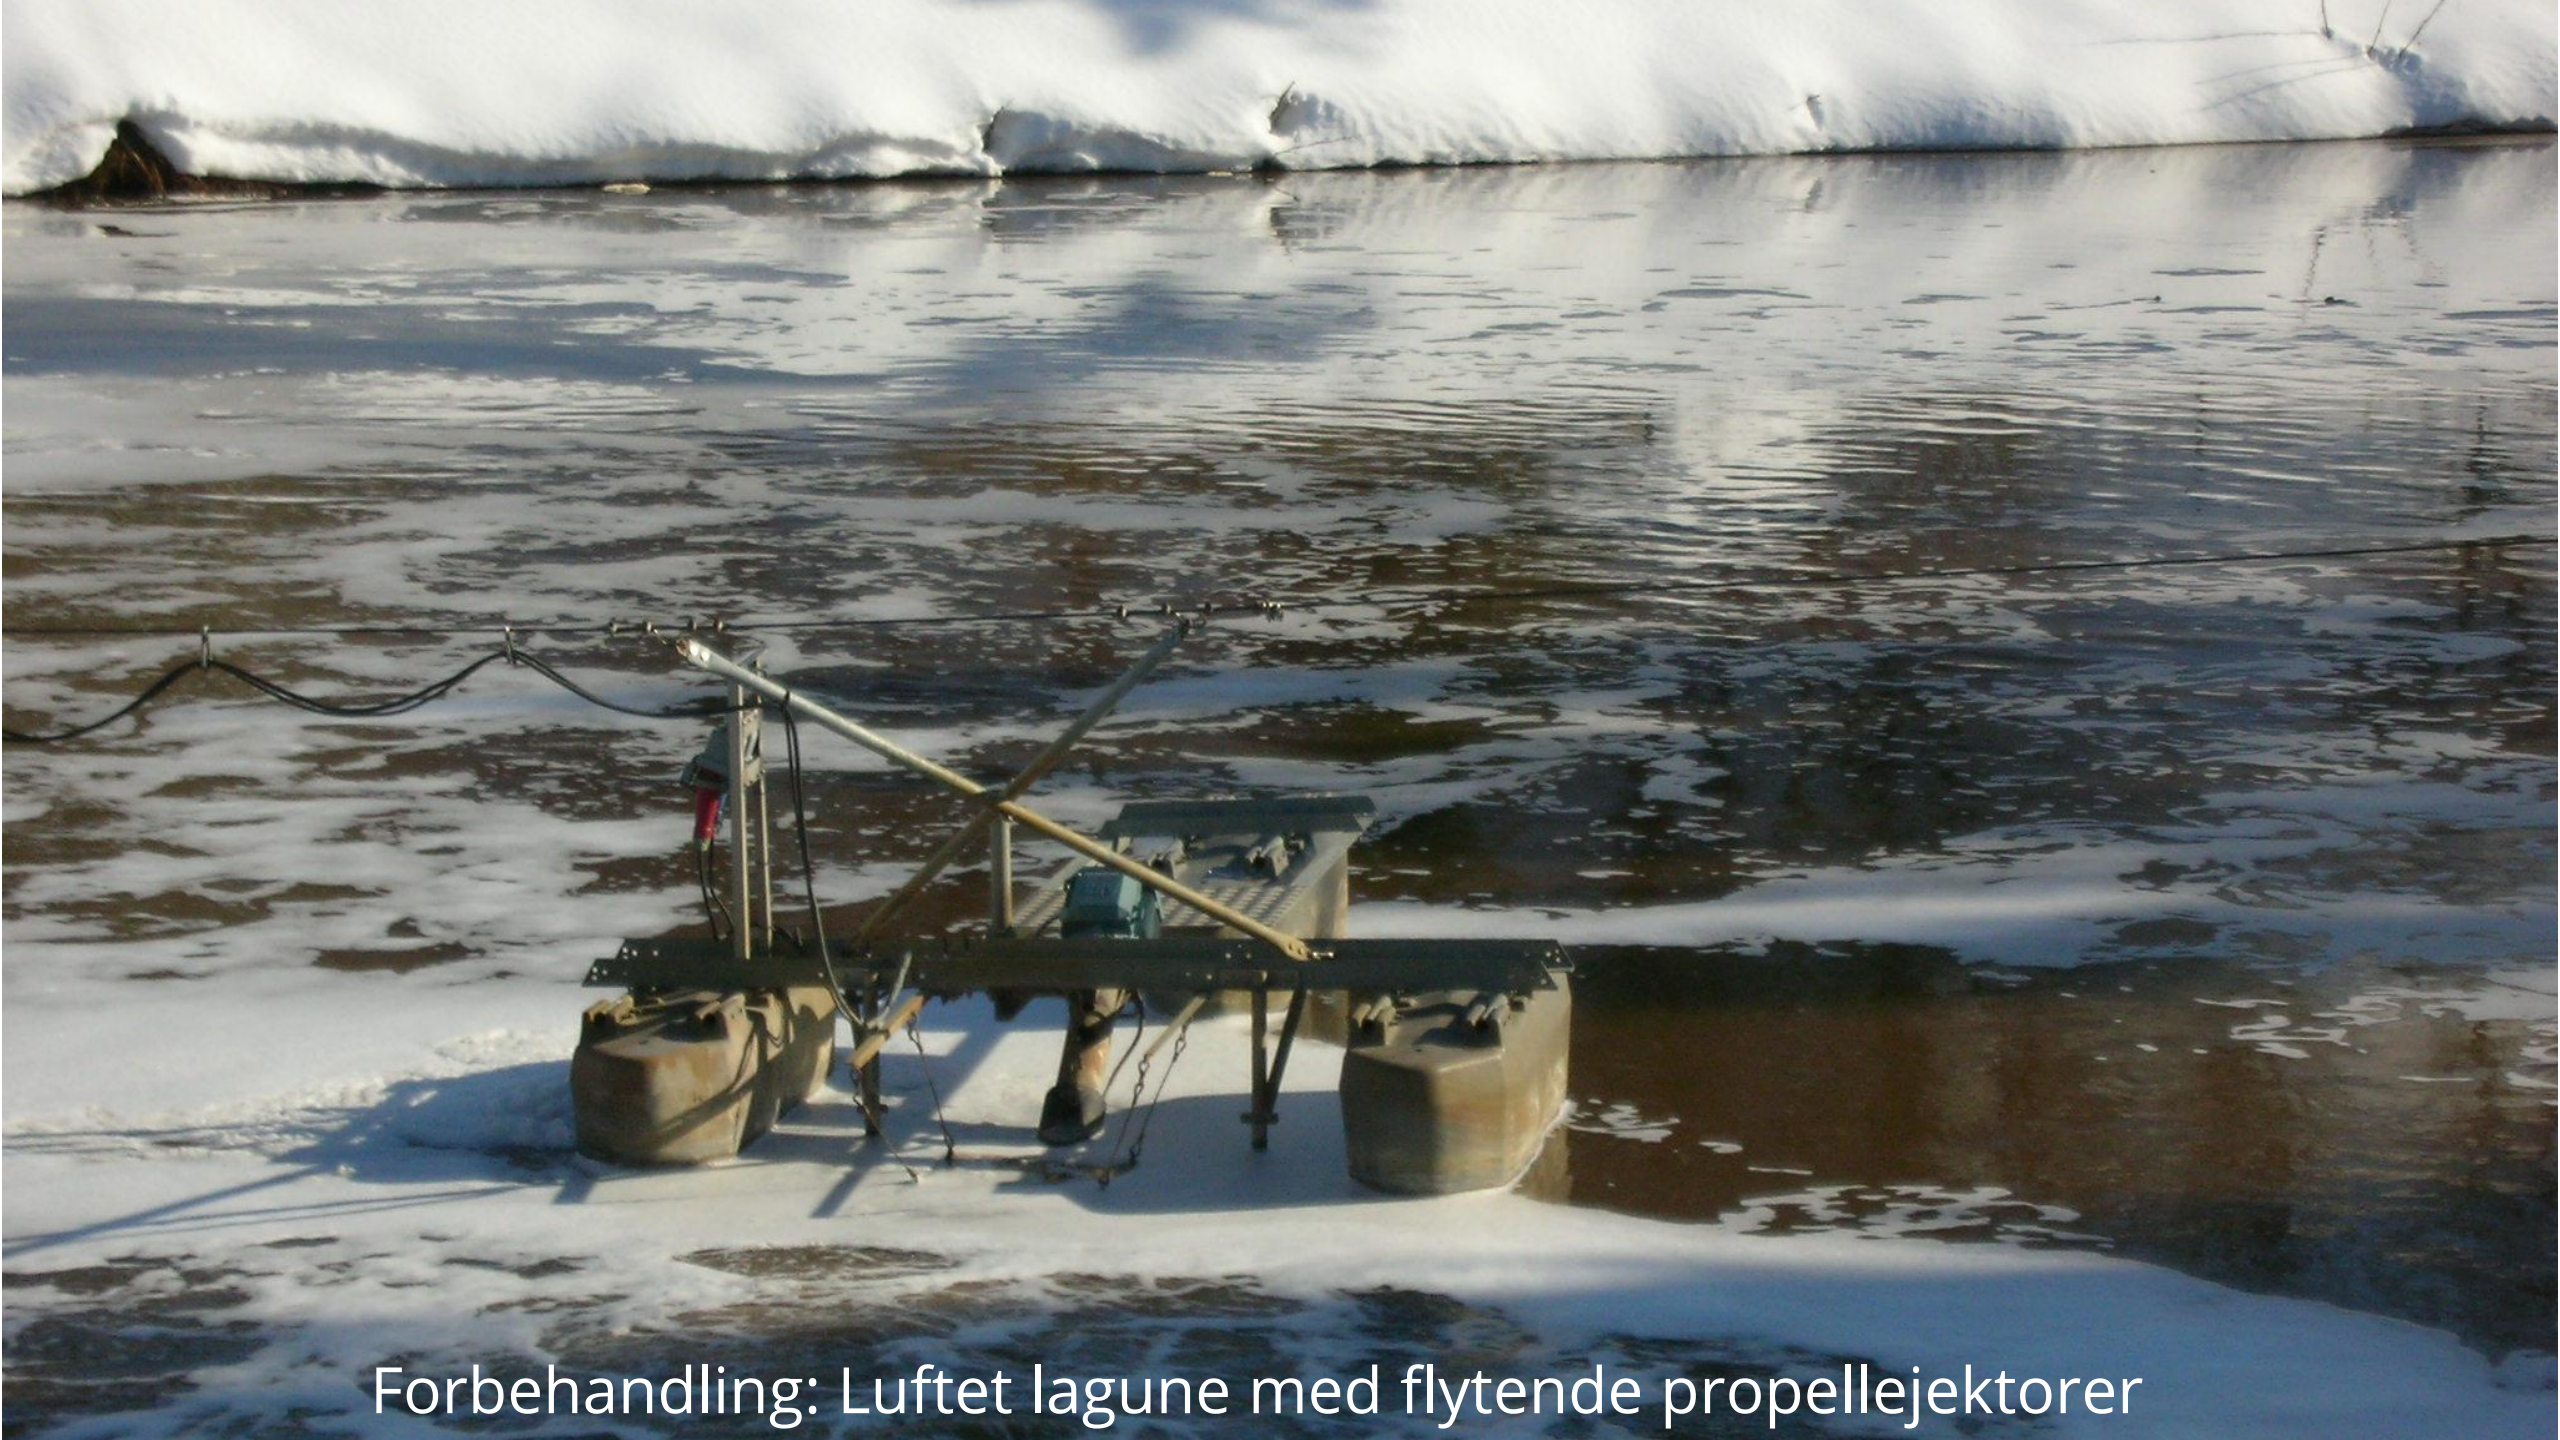
Forbehandling: Luftet lagune med flytende propellejektorer

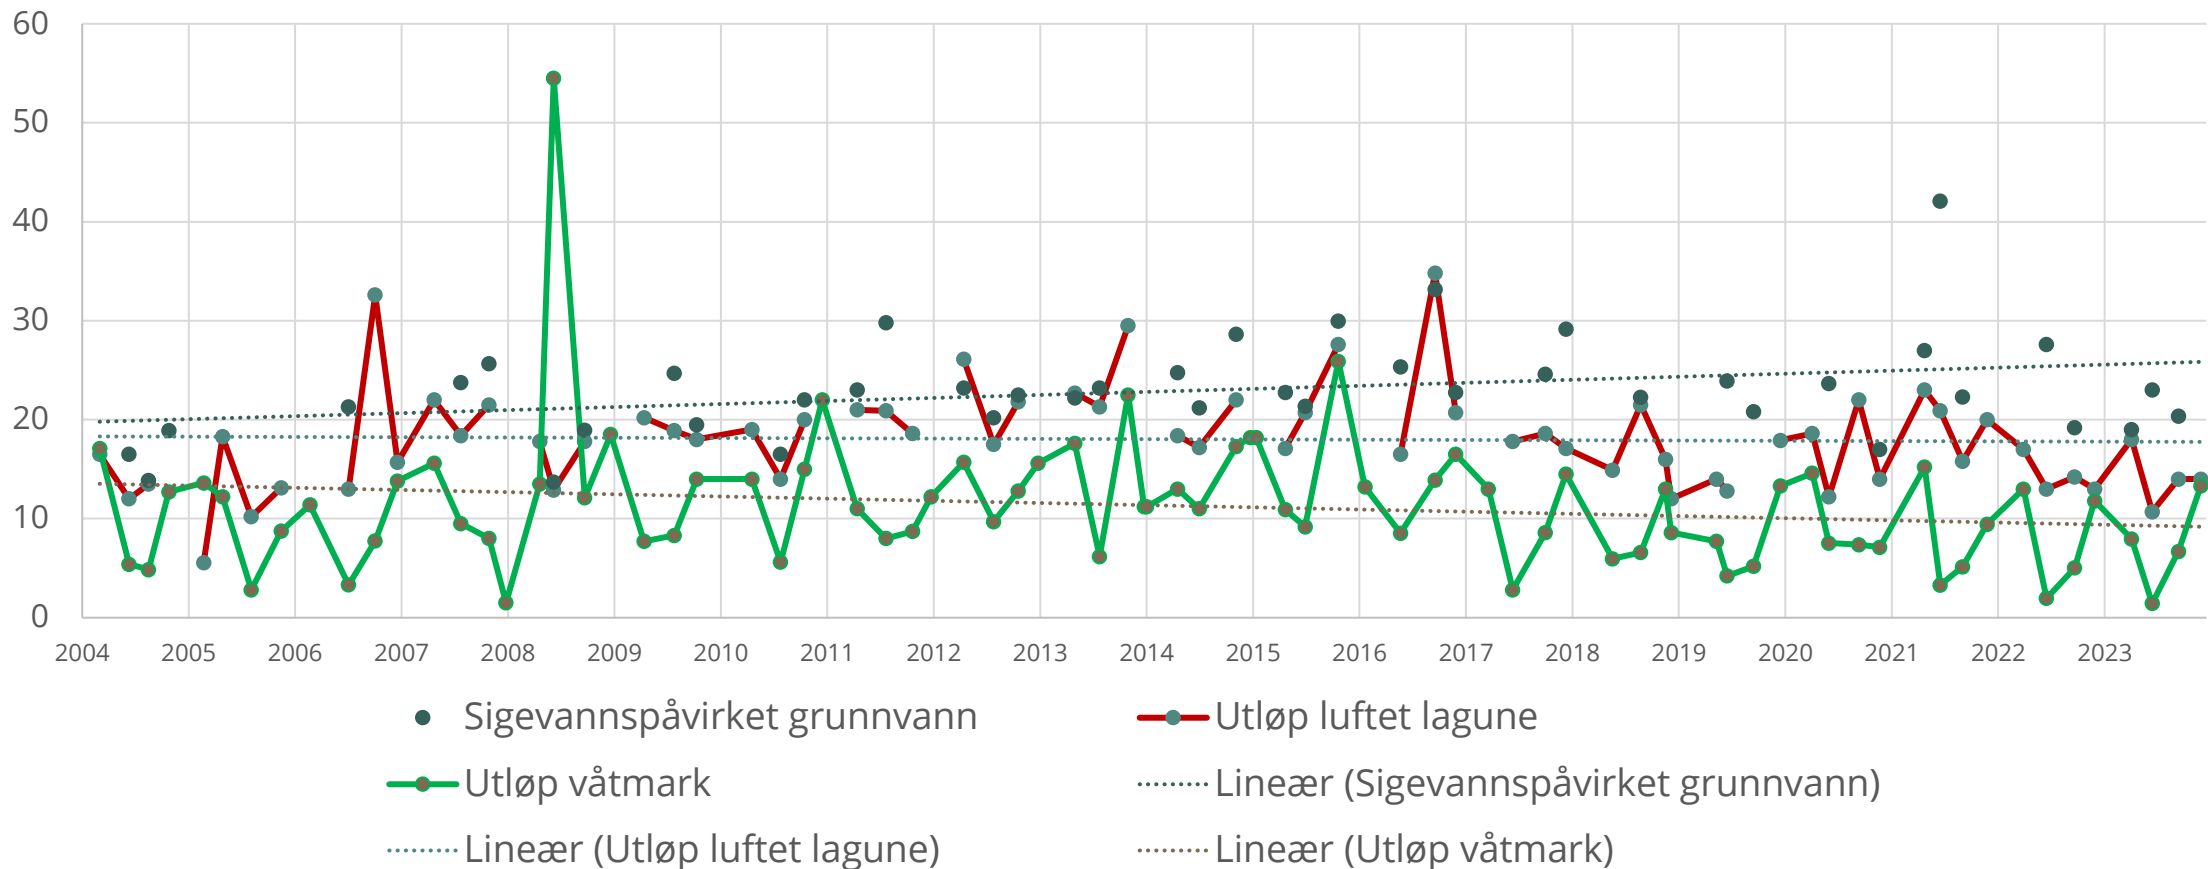
Fjerning av nitrogen i våtmarksanlegg

Eksempel fra Spillhaug deponi – 20 års data (Total-N, mg/l)

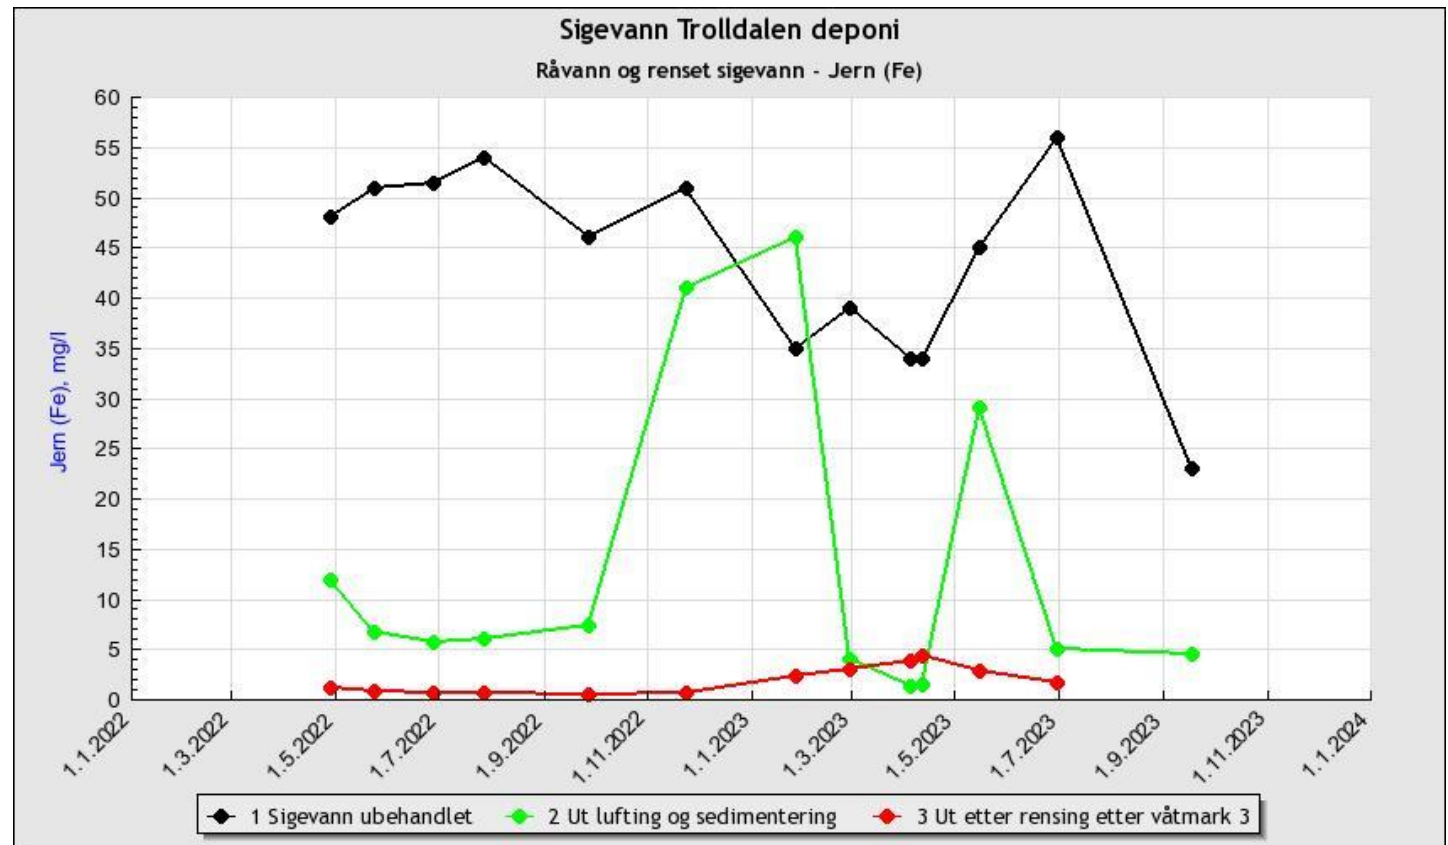
Rensing – eksempel deponi Trollaldalen, Moss

Retensjon av jern
– lufting og
våtmark

Våtmark gir en
ekstra sikkerhet
når forbehandling
ikke fungerer

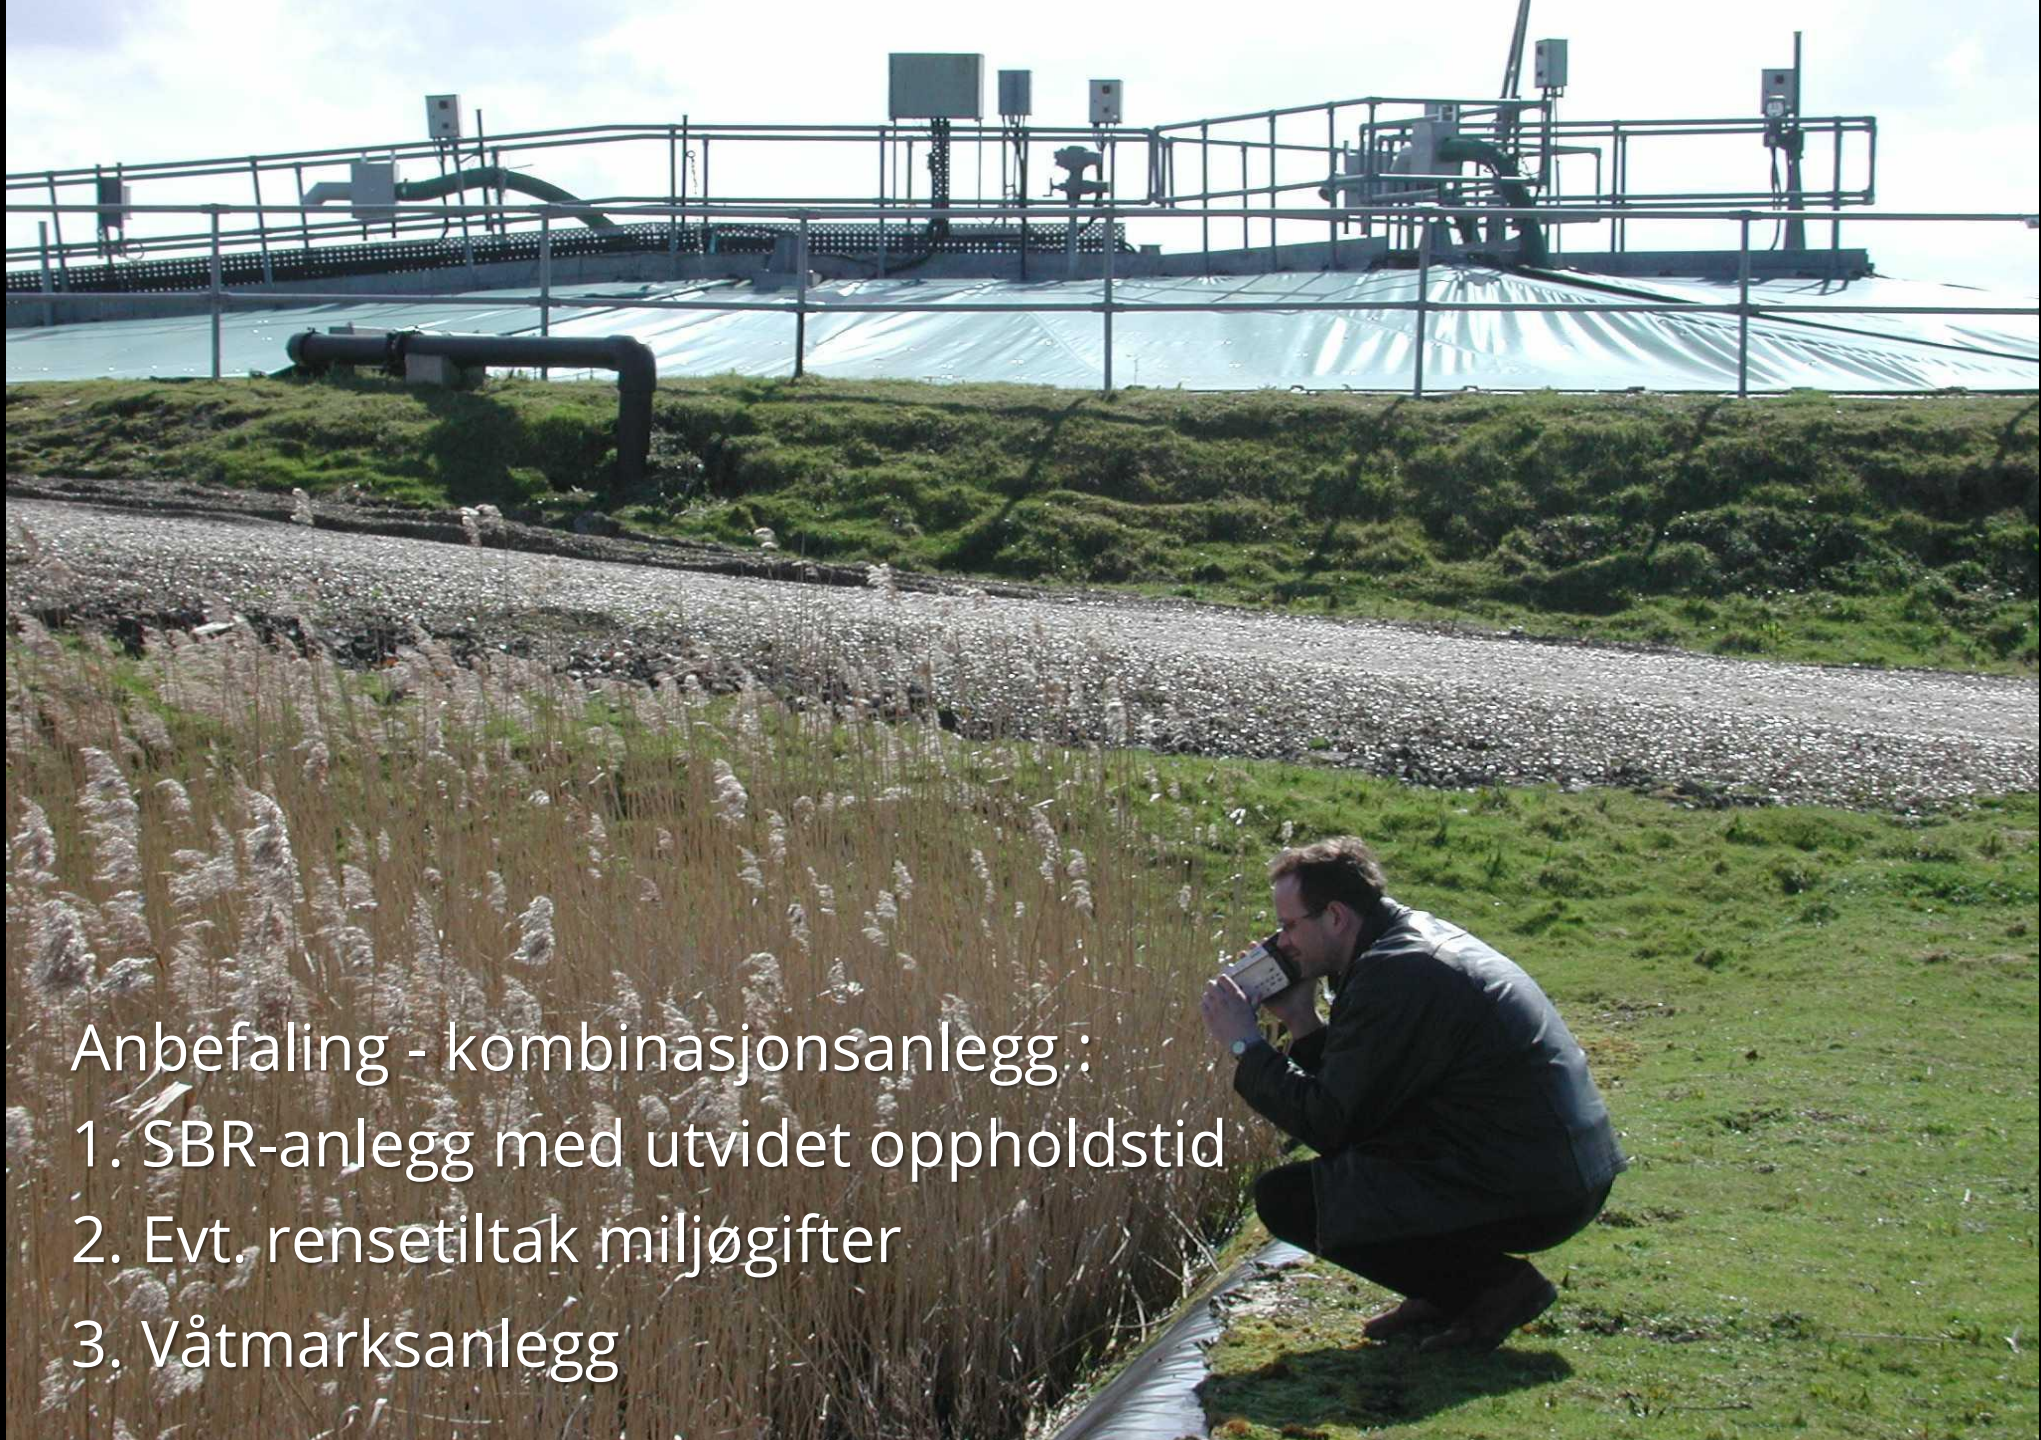
Anbefaling - kombinasjonsanlegg :

1. SBR-anlegg med utvidet oppholdstid
2. Evt. rensetiltak miljøgifter
3. Våtmarksanlegg

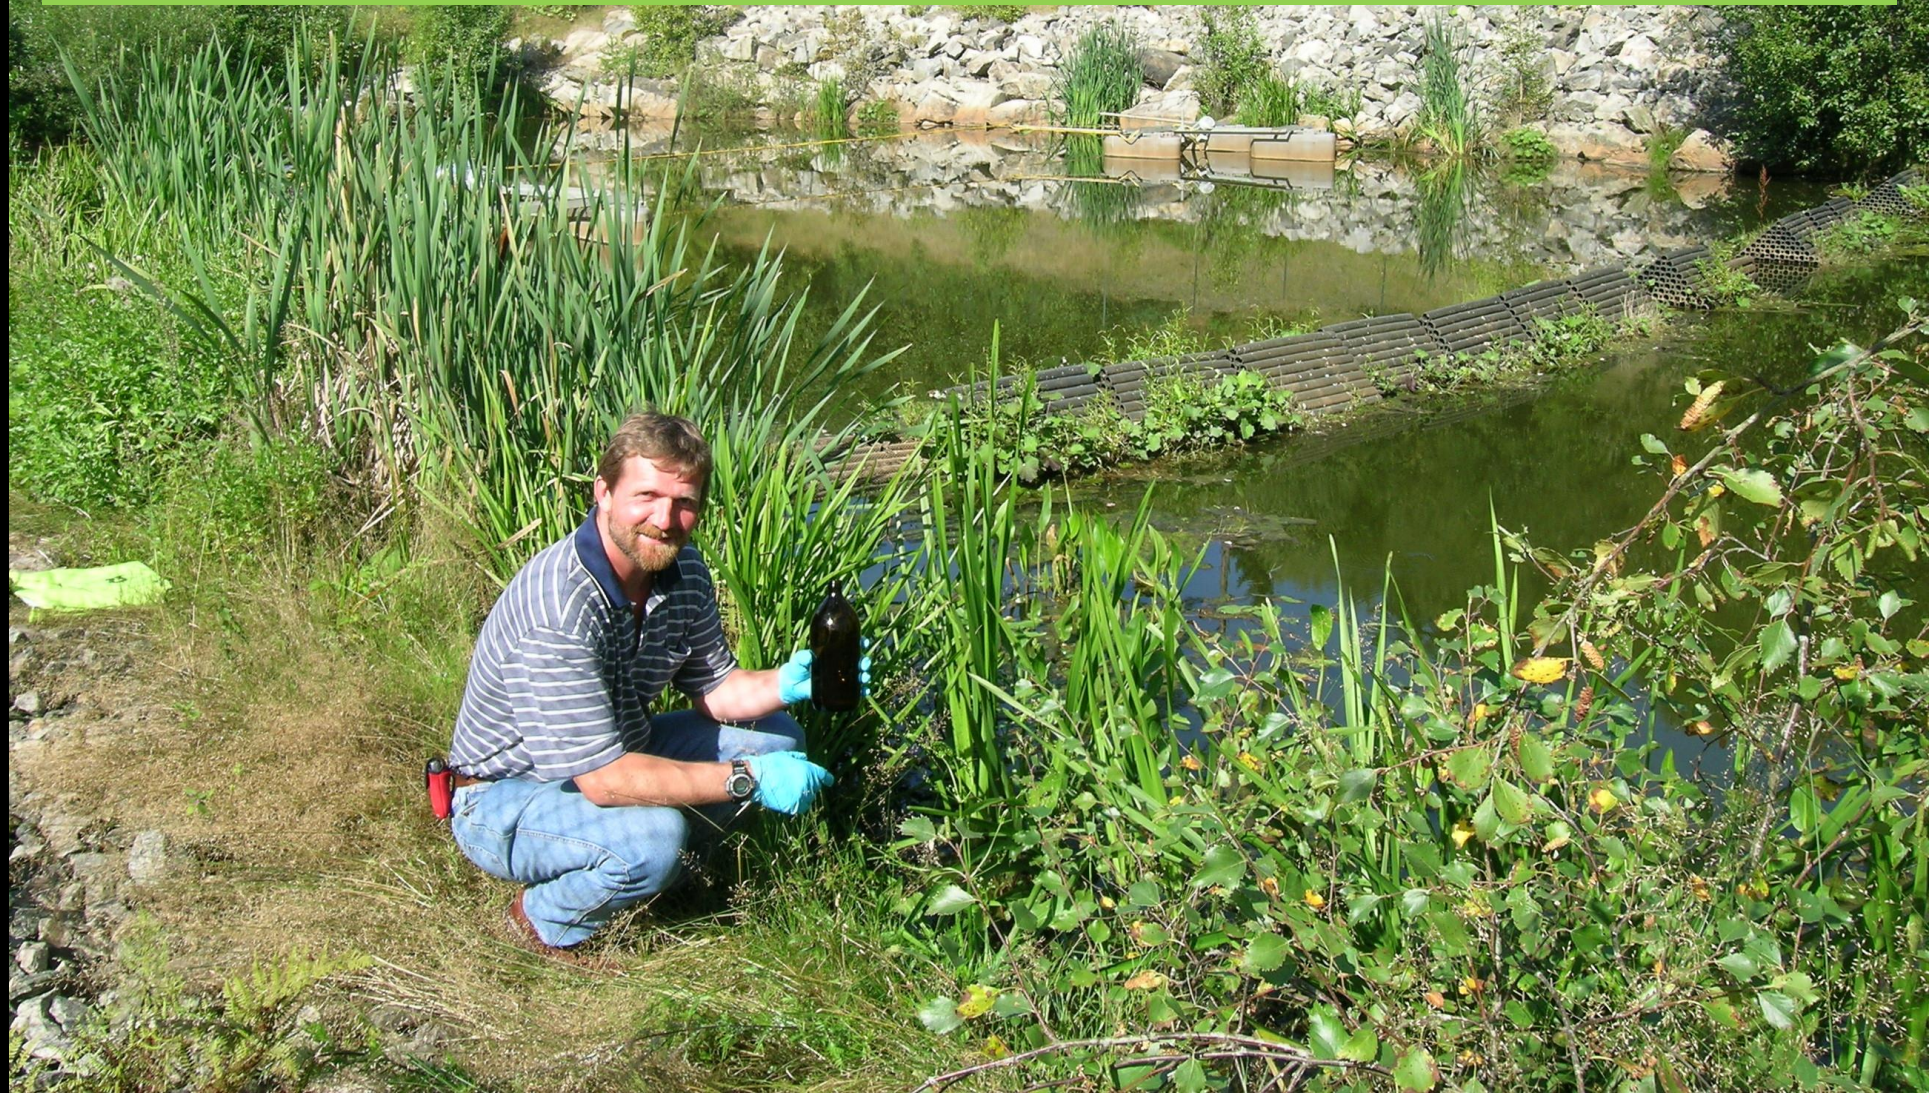
Anbefaling - kombinasjonsanlegg:

Luftet lagune med intermittent lufting, flytende våtmark for økt biofilmoverflate og bedre nitrogenfjerning: >70% tot N og >90% NH₄-N (Bølstad i Ås)
