Erfaringer etter «Hans»

Oversvømmelser og evakuering av husstander

Norsk Vannforening 12.2.2024

Gran kommune

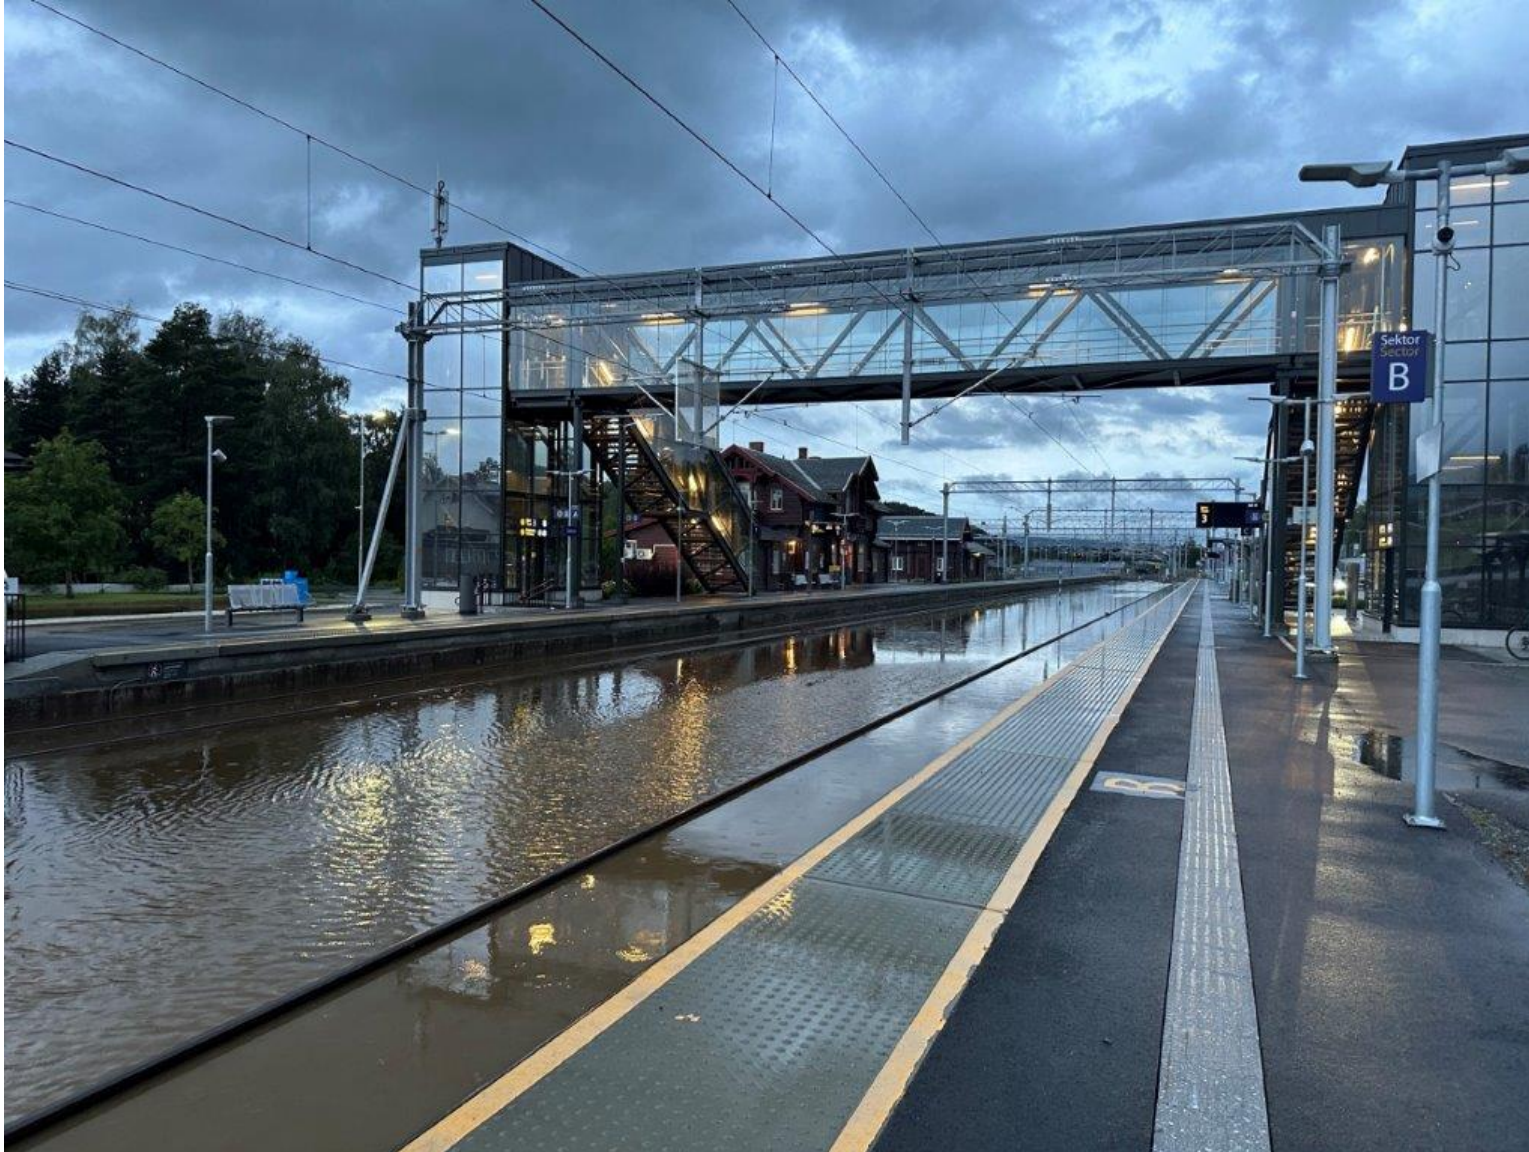
Jaren stasjon under «Hans»

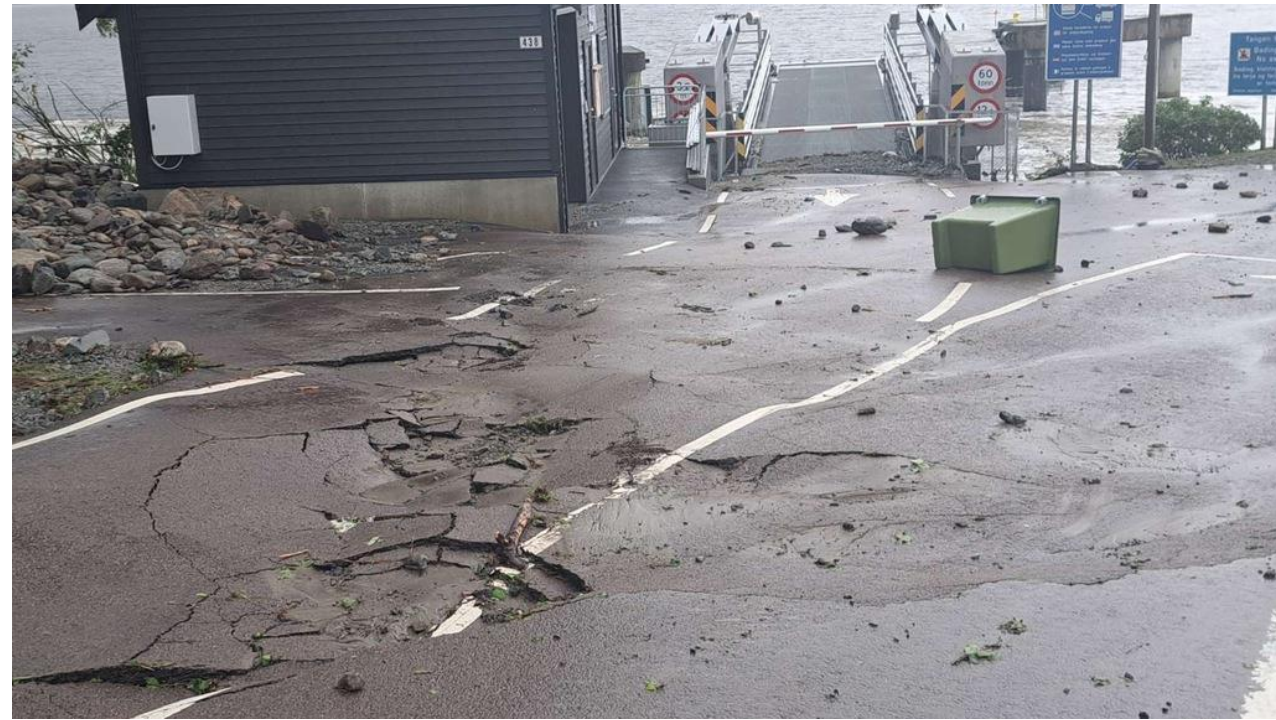
Tange fergekai

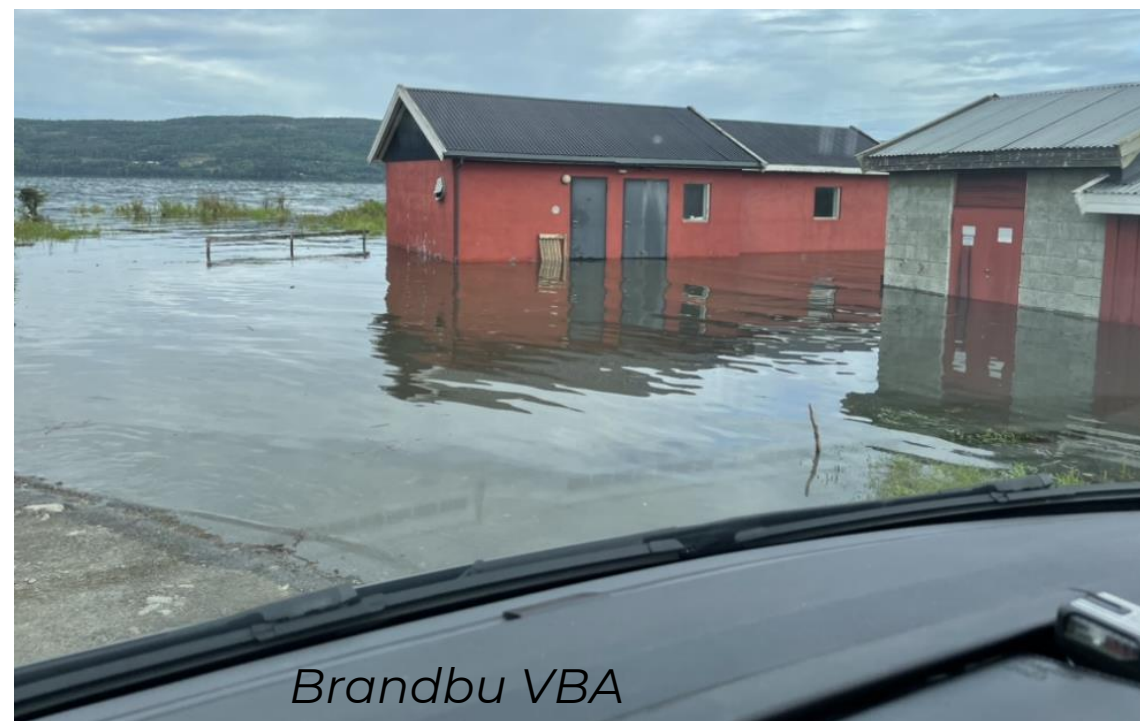
Brandbu VBA

- Når regnet ga seg, steg Randsfjorden til en 200-års flom
- Huseiere langs fjorden ble varslet særskilt av kommunen med SMS
- Brandbu vannbehandlingsanlegg måtte stenges ned
- Befolkningen forsynt fra reservevannkilde

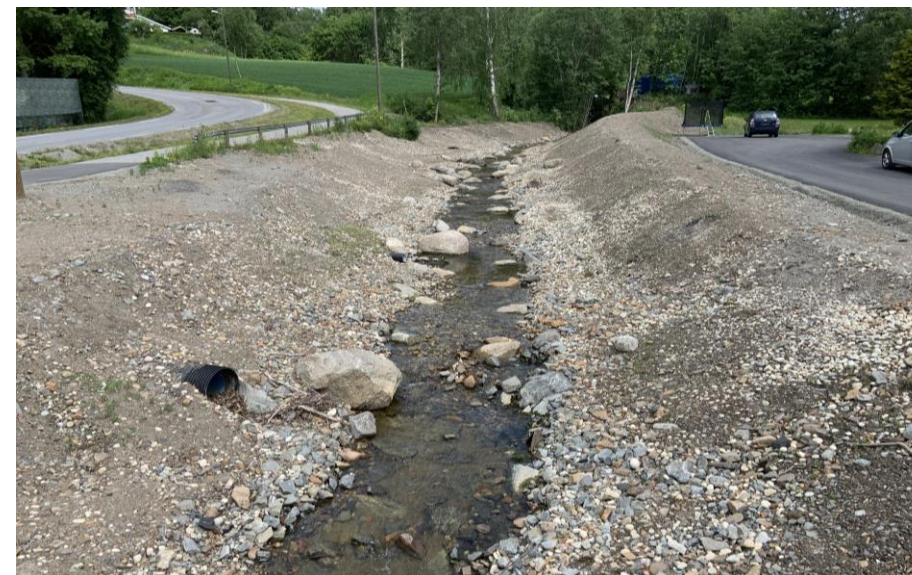
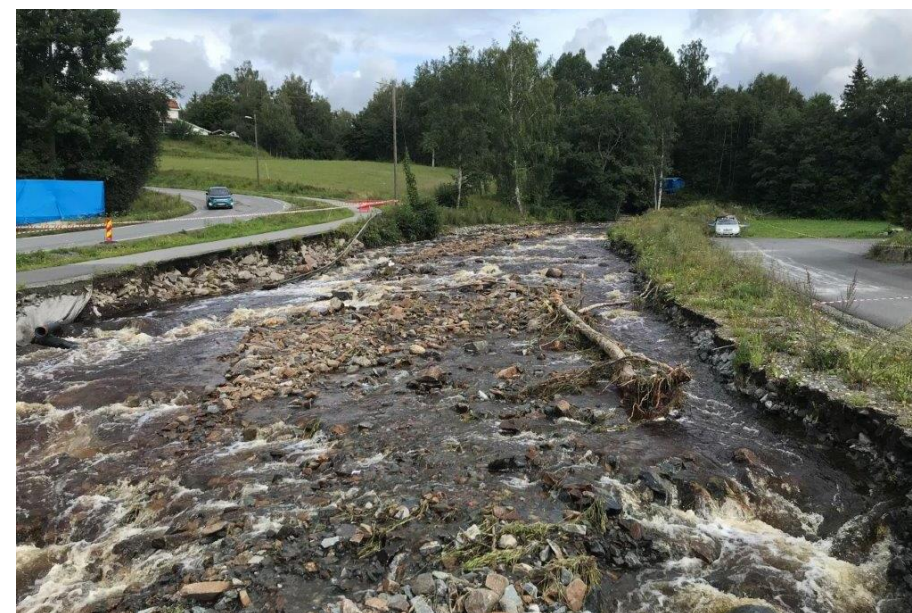
Eggeelva før og etter «Hans»

- Gran og Brandbu sentrum er flomsikkert
- Gran sentrum ble sikret i egenregi med tilskudd fra NVE (2010 og 2016)
- Brandbu sentrum ble sikret av NVE med kommunal egenandel (2022)
- Sikringene holdt, men bare så vidt i Brandbu (dimensjonert for 200-års flom, ble 1000-års flom i sidebekkene)

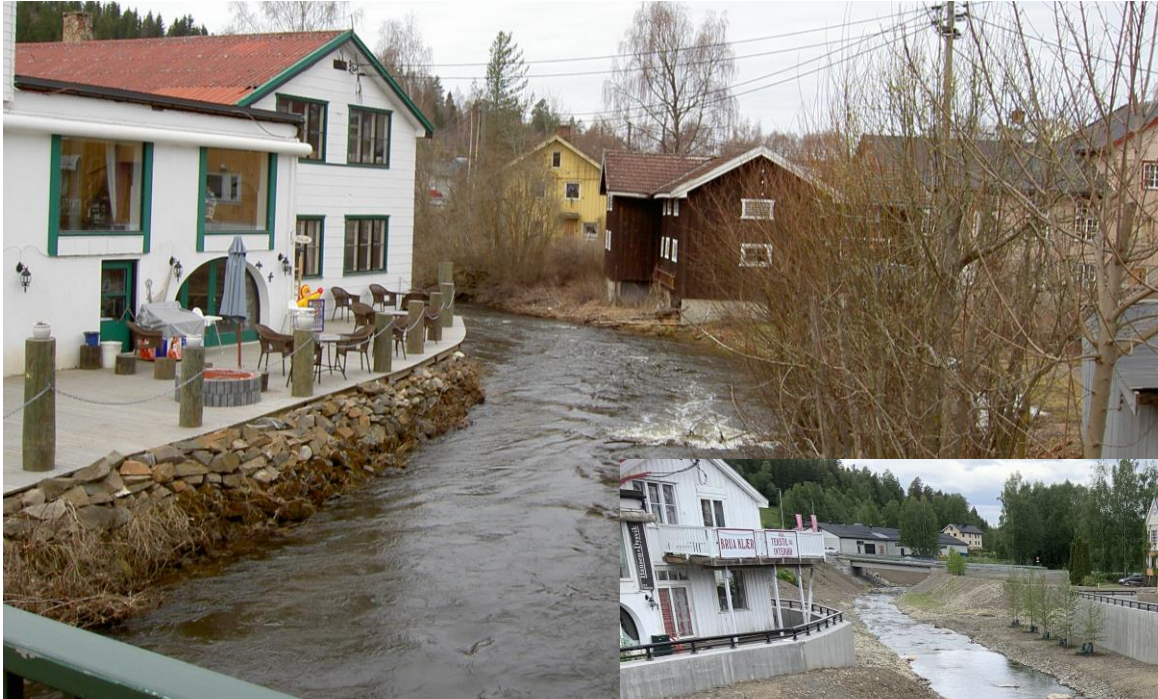
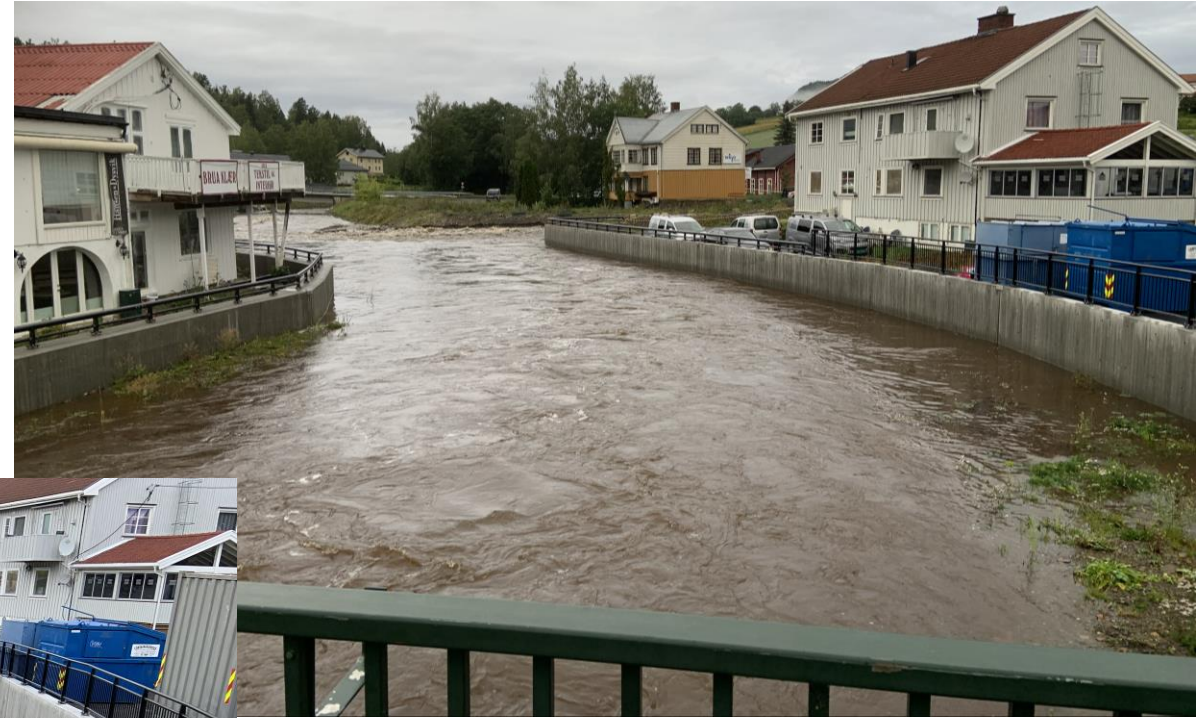
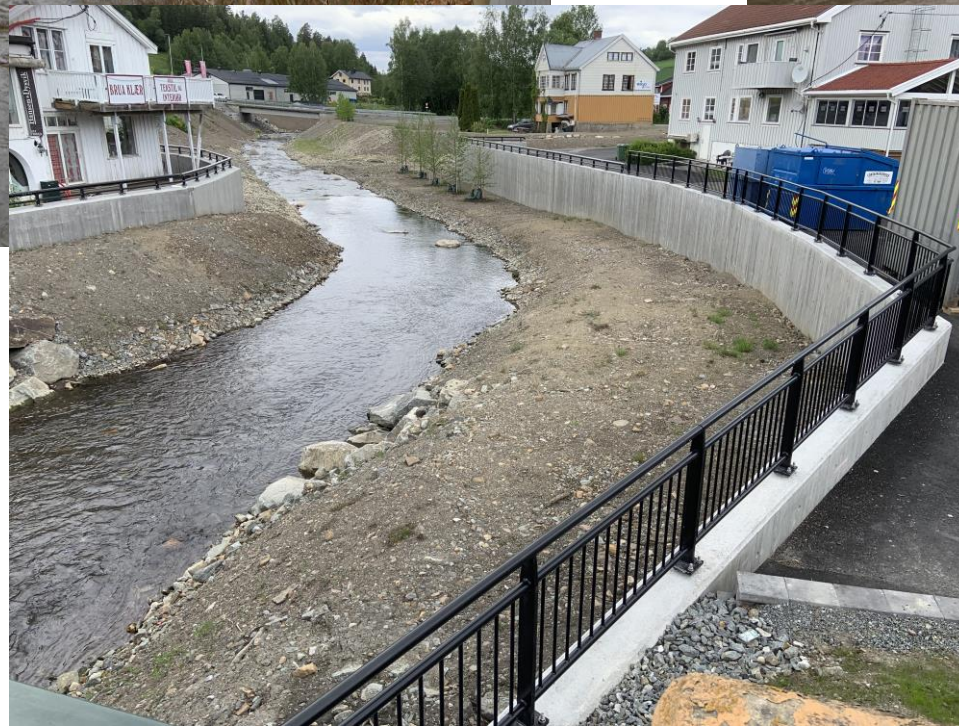
SIKRINGSTILTAK VIRKER!

Før

«Hans»

Etter

Brandbu sentrum Vigga
