RINGERIKE
KOMMUNE

Flom august 2023

Ruben Knive

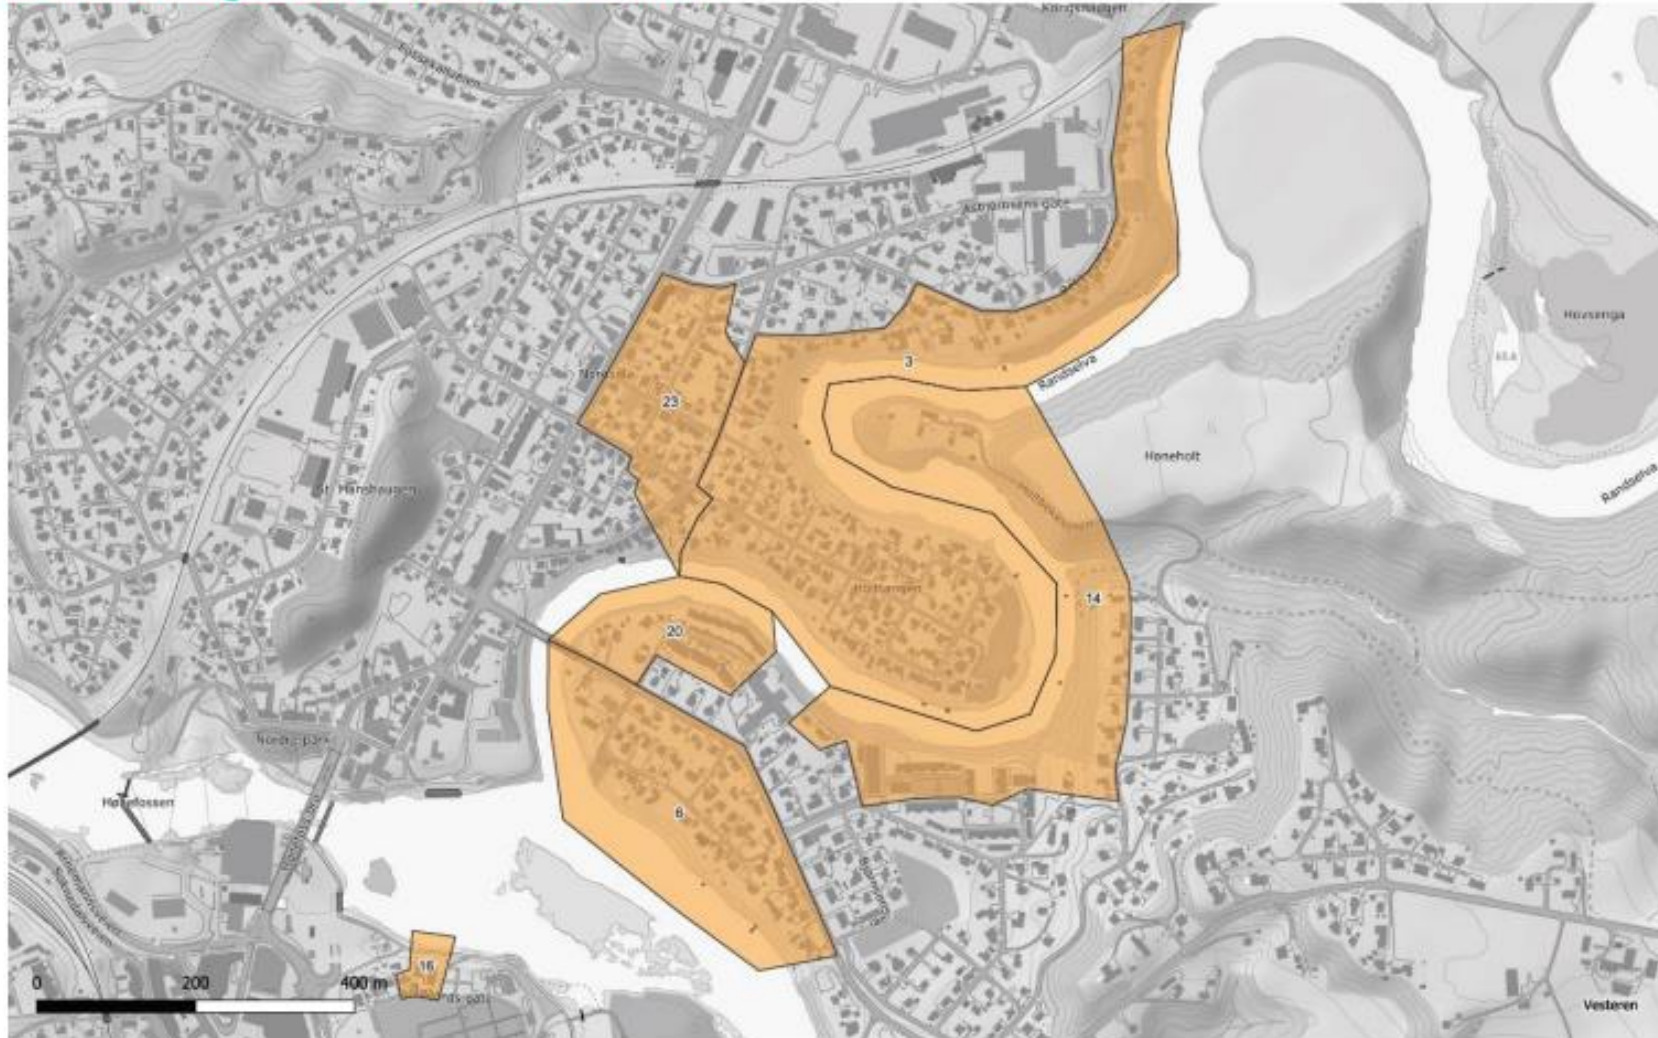
Evakueringssone Hønefoss Nord

Eksempel på evakueringssonekart

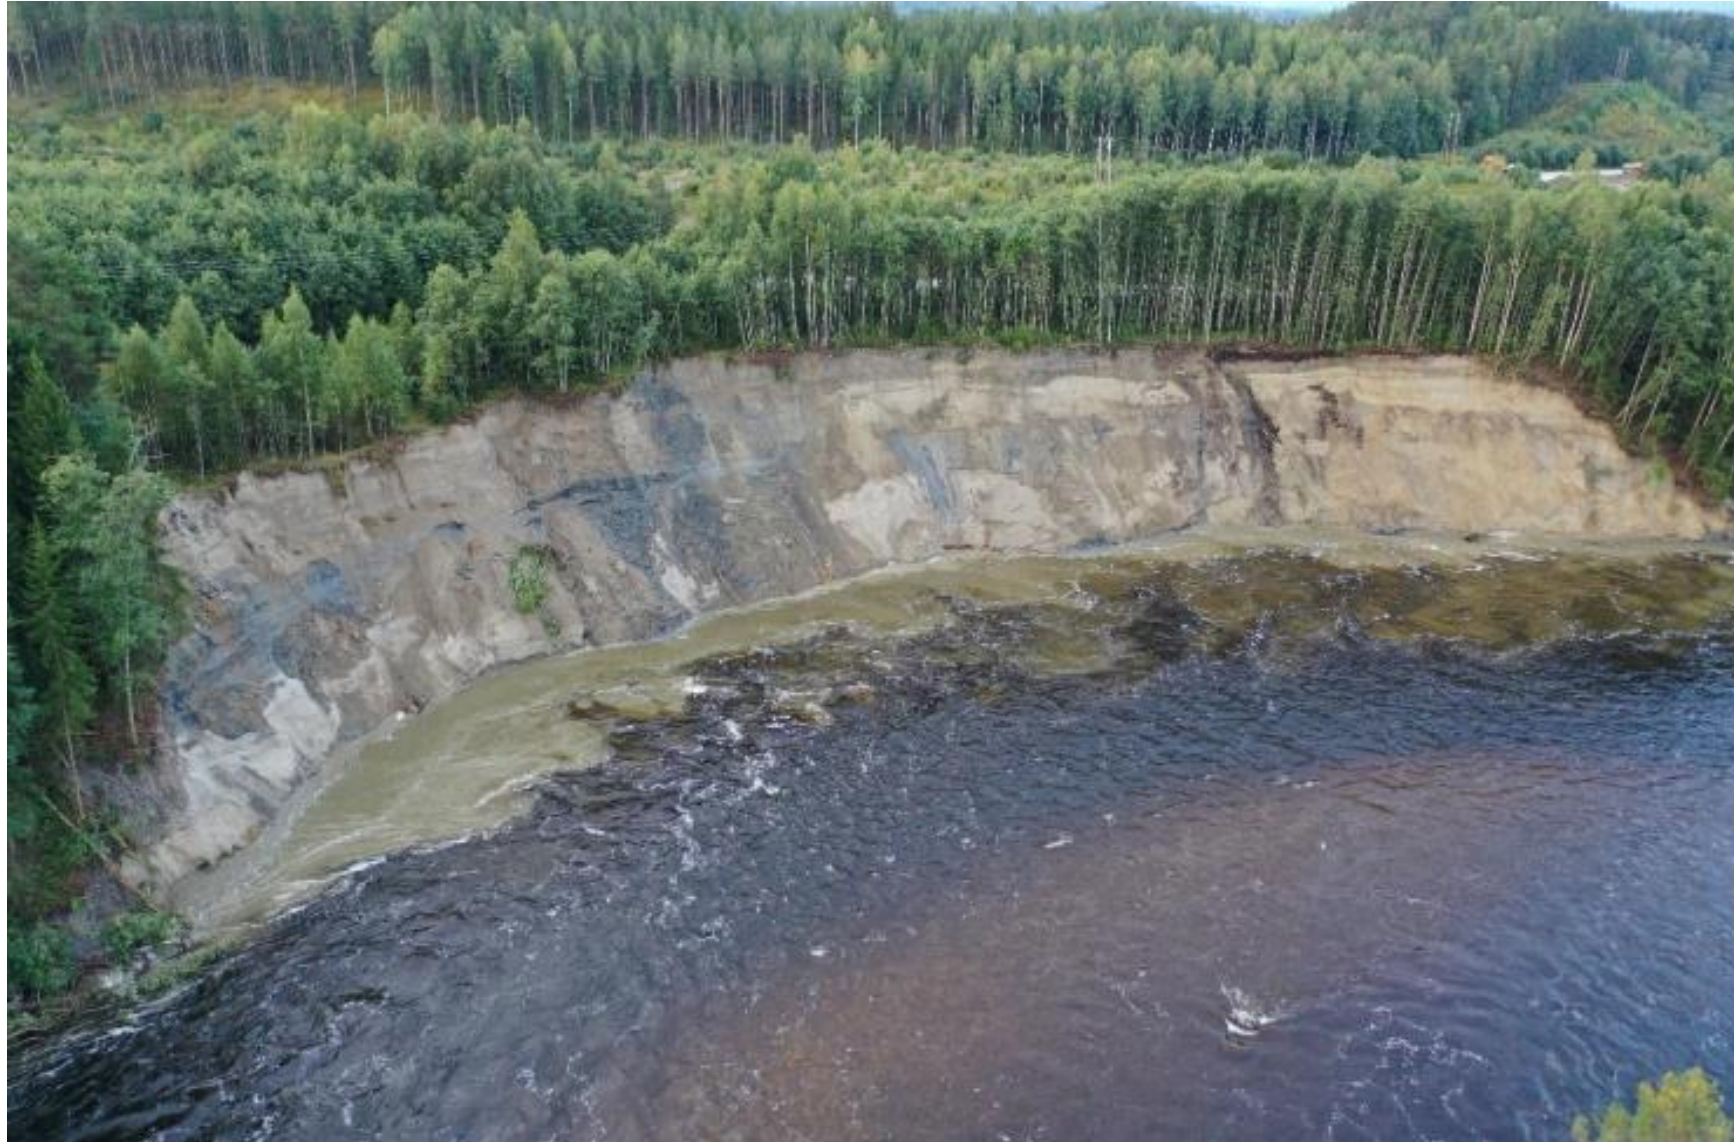
Raset ved Årbogen

- Prognosen øktes fra 1100m³/s til 1400m³/s i Storelva
- Anbefaling om dimensjonering og forberedelse på 500 års flom
- Storevakuering starter – ved hjelp av «dør til dør», sms varsling, sosiale medier og kommunens hjemmeside.
- Evakueringsområdene utvides, 2500 mennesker evakueres
- Informasjonsbehovet øker ..
- Ras ved Årbogen – E16

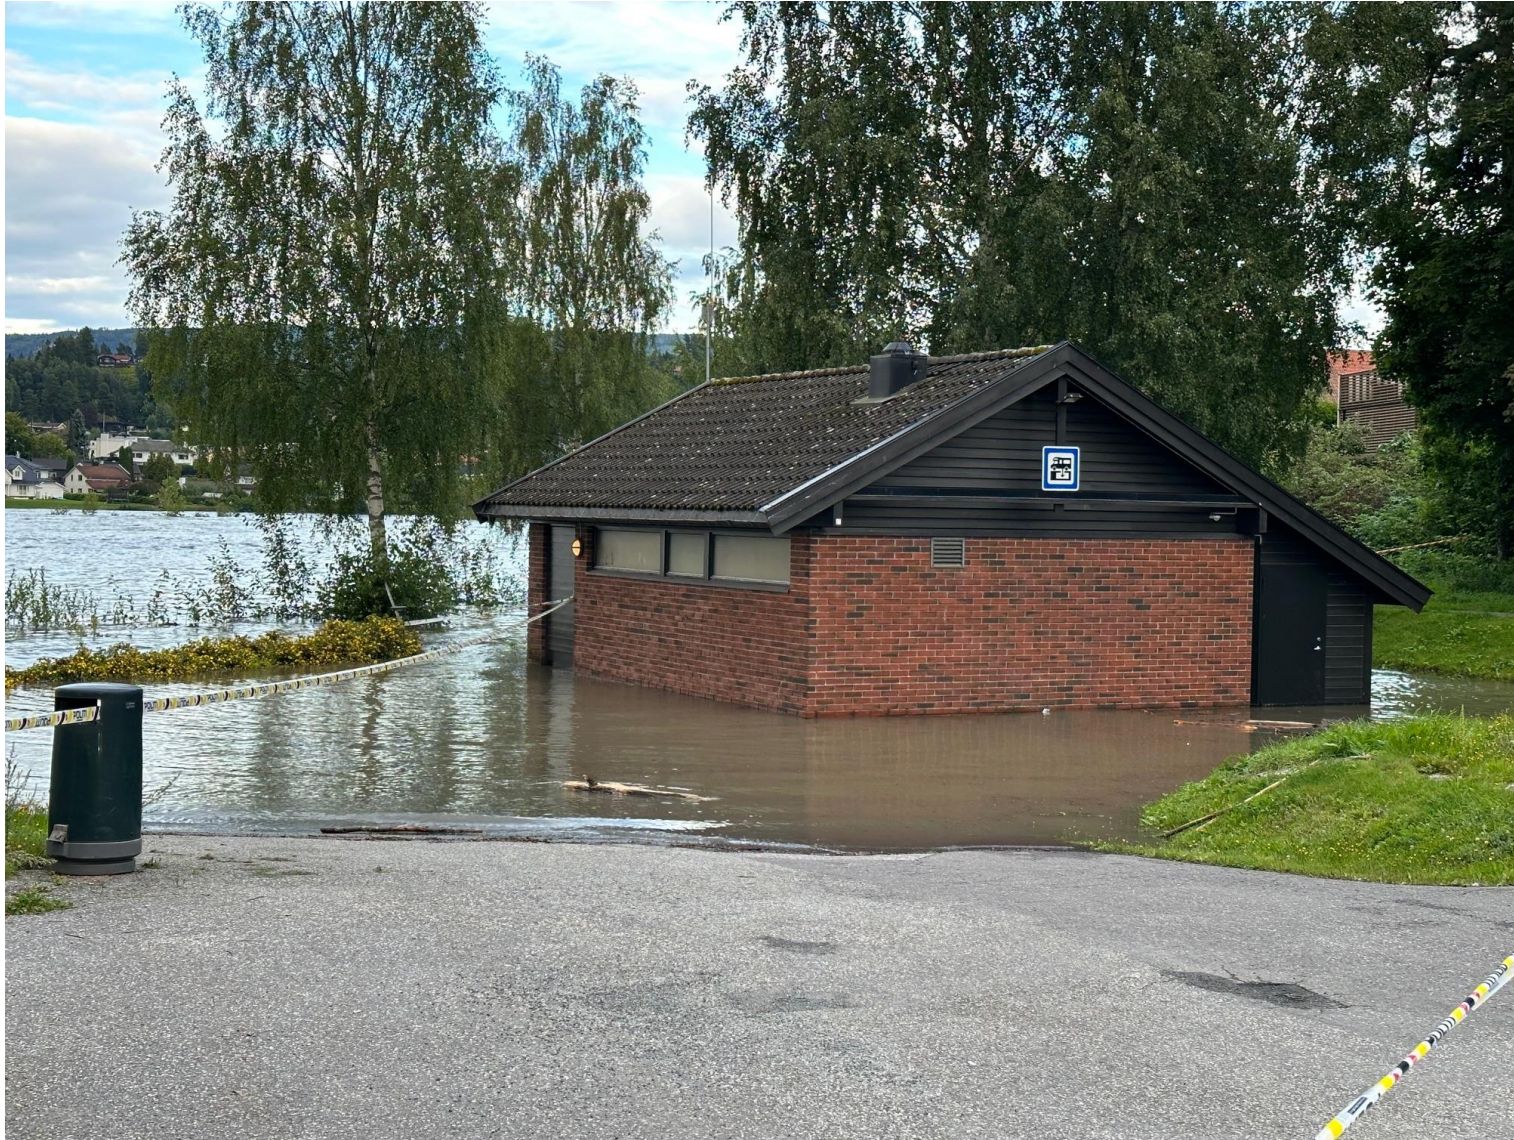
Avløpsnettet i sentrum

- Avløpsnettet til store deler av Hønefoss by stoppes.
 - Pumpestasjoner oversvømmes av vann.
 - Mangel på elektrisitet – utkobling av trafo – el verk
- Avløpsrenseanlegget er ikke direkte berørt
 - Ca 80 % av byens avløpsvann går direkte i Storelven.

- SFOV varsles om forurensning fra avløpsnettet.

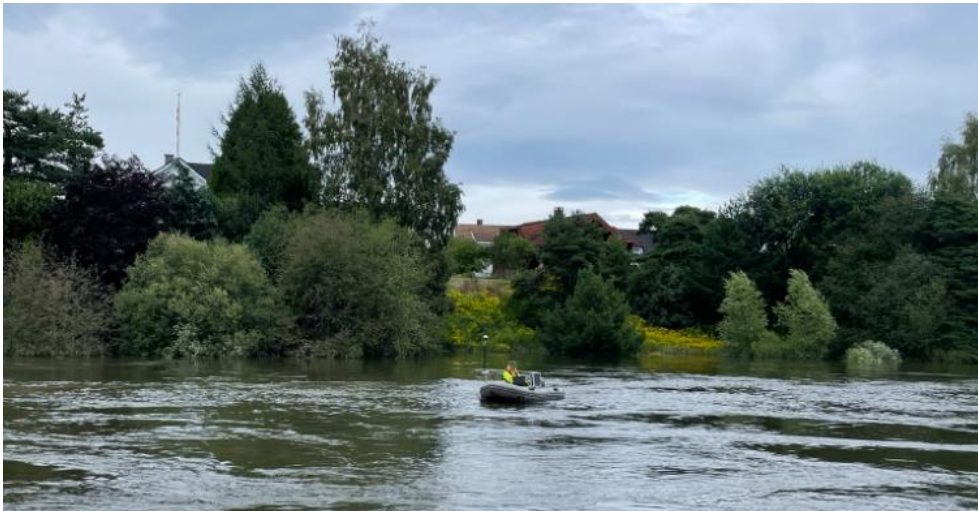
- Bekymret for erosjon langs elvene i Hønefoss
- NVE og HydraTeam kartla elvebunn i midten av august
- Det ble generelt oppdaget få endringer
 - Men det var tegn til endring nedenfor Livveien

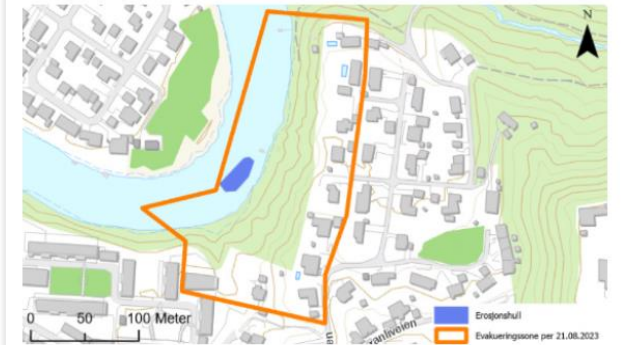
Det er funnet et hull forårsaket av erosjon i kartlegging av elvebunnen i Hønefoss. Rundt 60 som ble evakuert i Hønefoss under ekstremværet «Hans», får dermed ikke flytte hjem på flere måneder, skriver **NRK**.

Norges Geotekniske Institutt (NGI) har funnet et tre meter dypt hull i bunnen av Randselva. Det er rundt 15-20 meter i omfang og kan gjøre at grunnen i området blir ustabil.

Hullet må tettes før beboerne kan flytte hjem, men arbeidet kan ikke starte før vannstanden i elven har normalisert seg. Dermed vil de evakuerte måtte vente i flere måneder, og ikke i uker som først antatt, ifølge **Ringerike kommune**. (NTB/VG)
