Trykkstøt og hygienisk sikkerhet

Kan trykkstøt forårsake forurensning på nettet?

Innsug av mikrobiell forurensning grunnet trykkstøt i vannledningsnettet

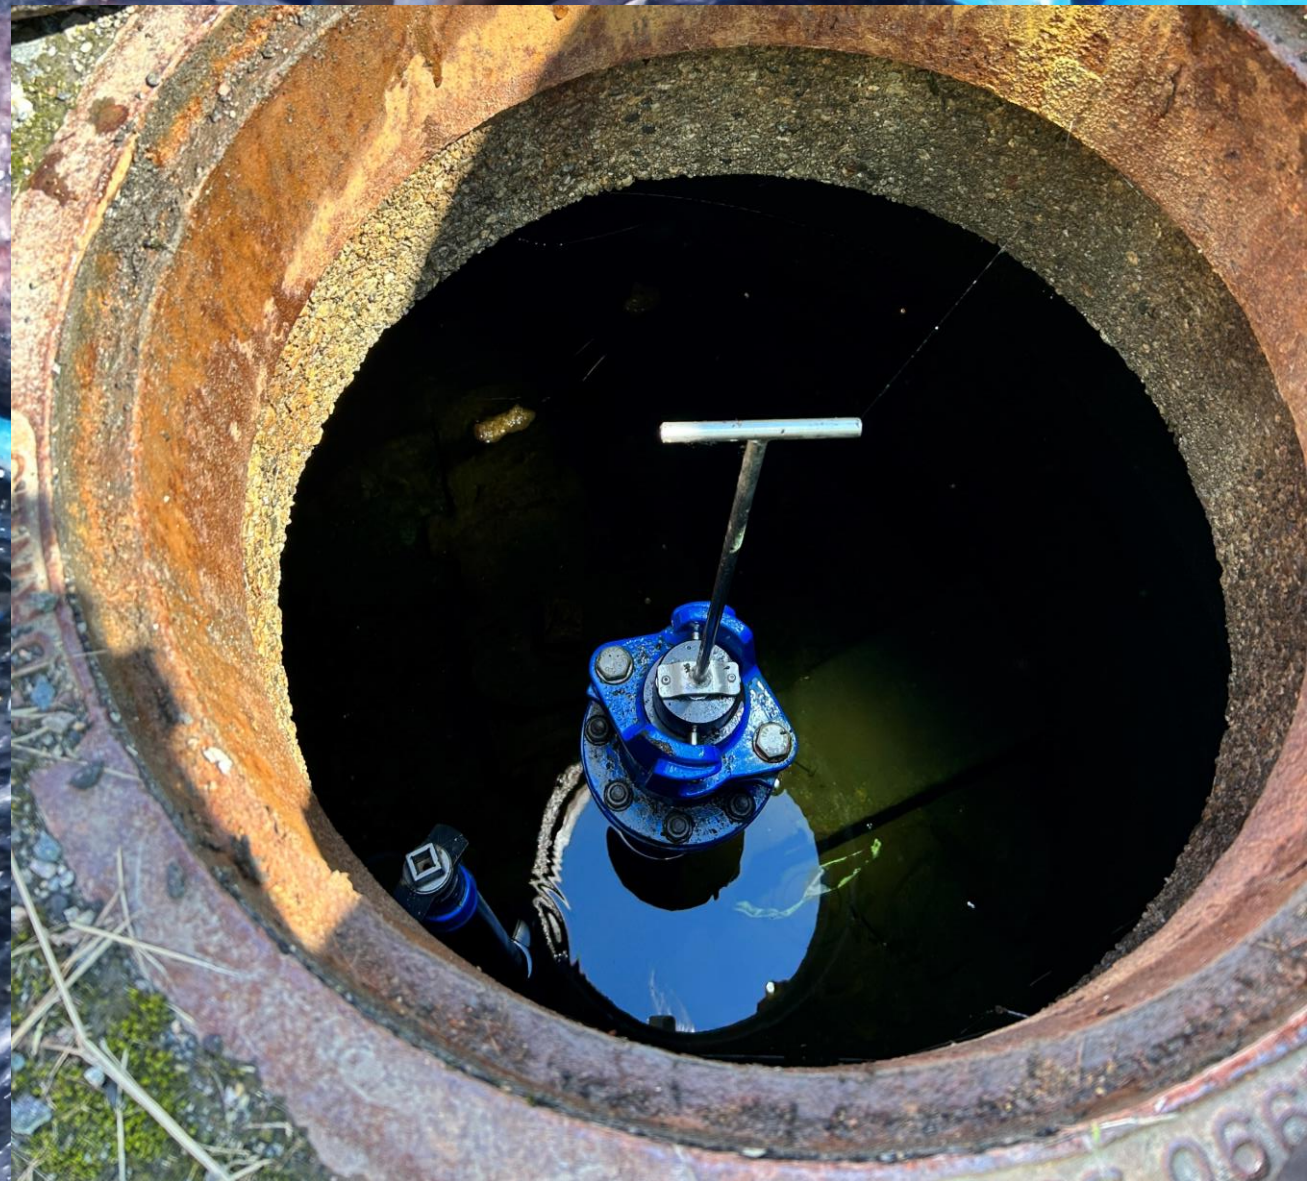
Figur: Illustrasjon på hvordan endring i vannføring kan føre til undertrykk på høydebrekk og føre til innsug av forurensning gjennom lekkasjepunkt (L3).

En ekstra høy tapping (SU), f.eks. brannvannsuttak kan føre til trykkfall. Figur: Gunnar Mosevoll.

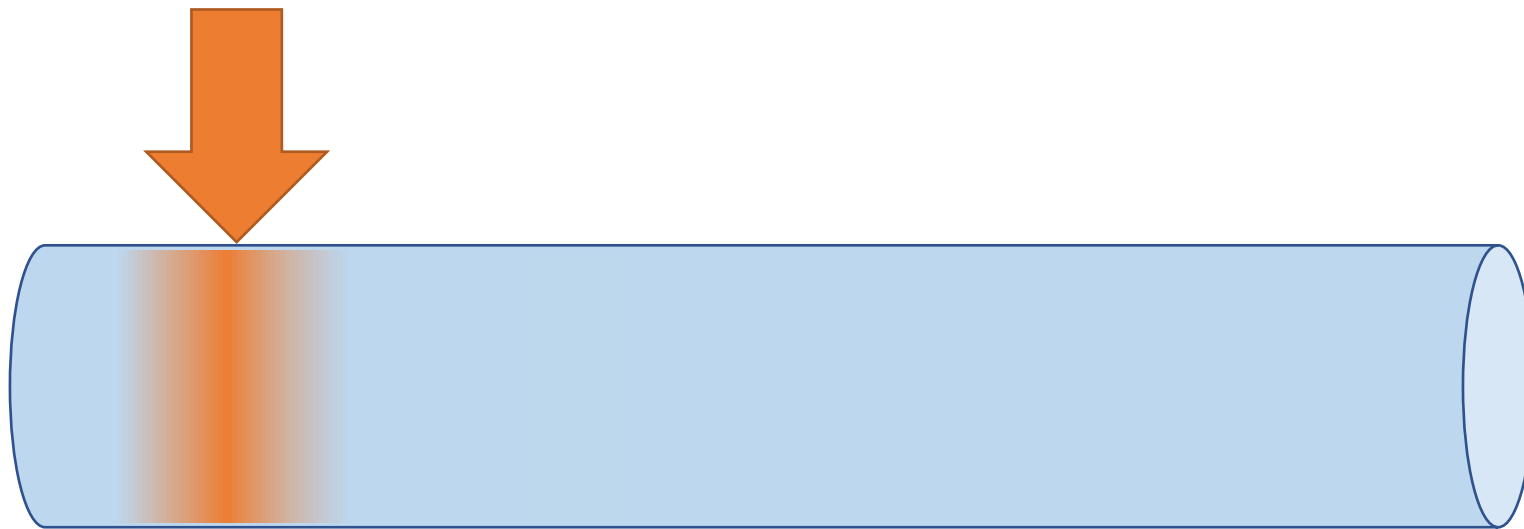
Innsug av forurenset vann vil bevege seg som en plugg gjennom distribusjonssystemet

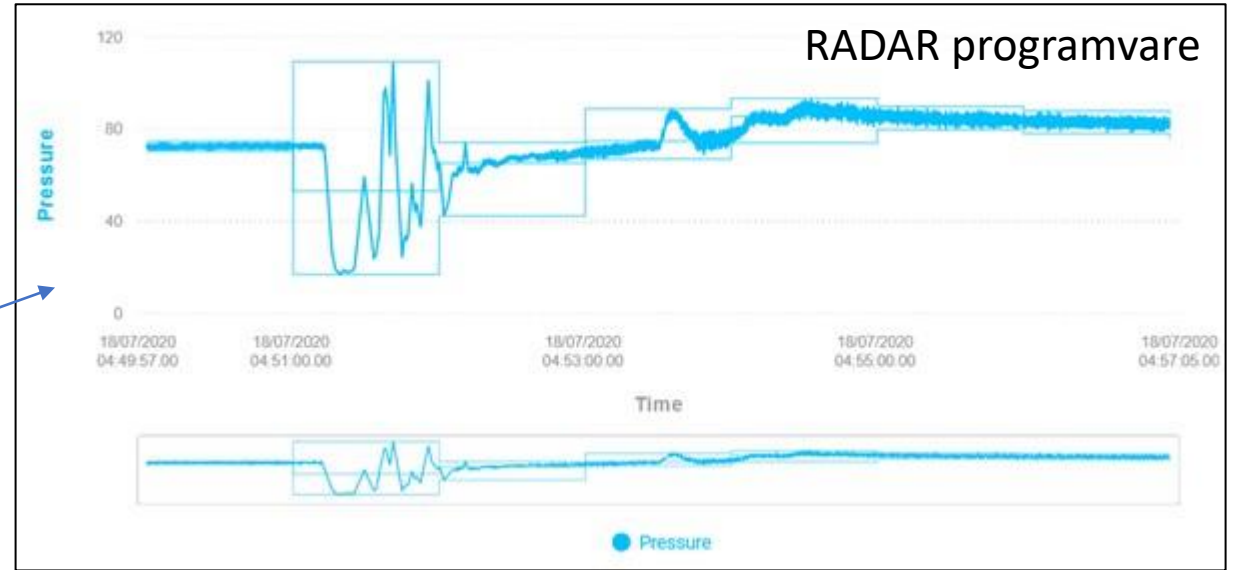
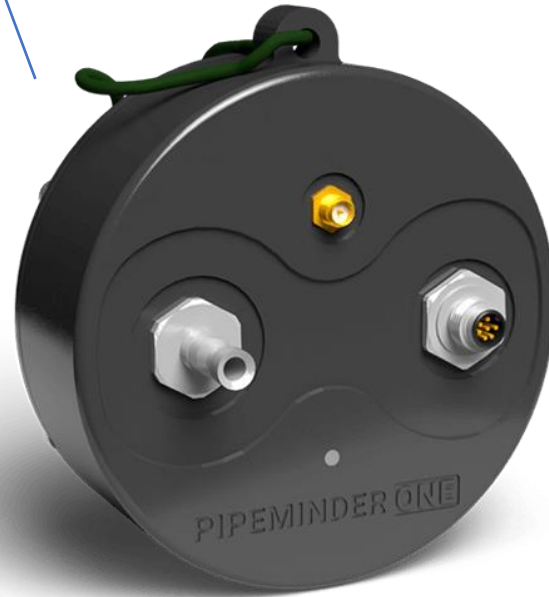
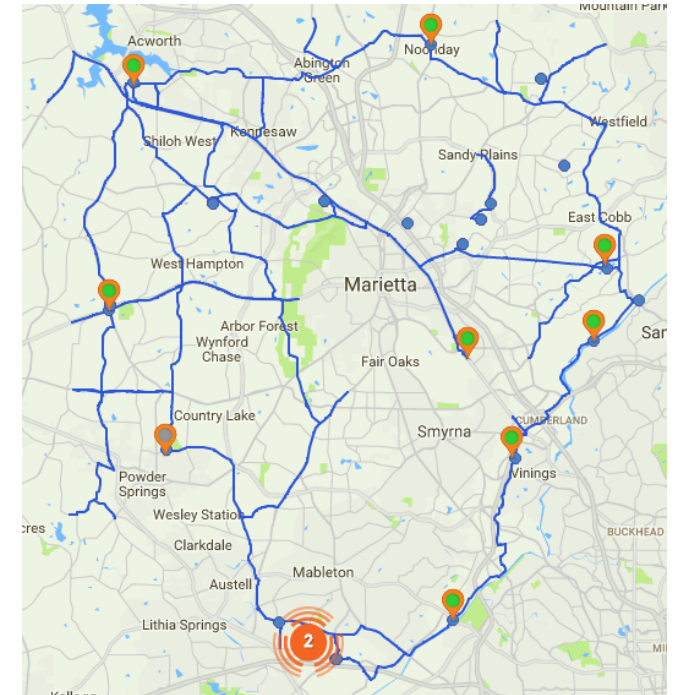
Pipeminder trykklogger RADAR programvare

Logging med høy oppløsning og hendelsesdeteksjon

Oppdager og påpeker trykkstøt etter brukerdefinerte nivå
(S faktor, endring i trykk i forhold til endring i tid)

Logger 128 ganger / sekund

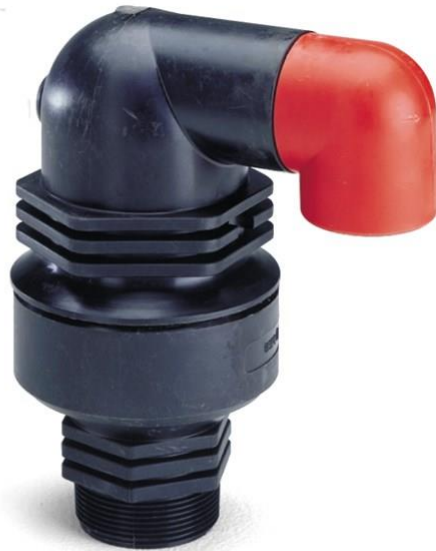
DN 50

Lufteventil.

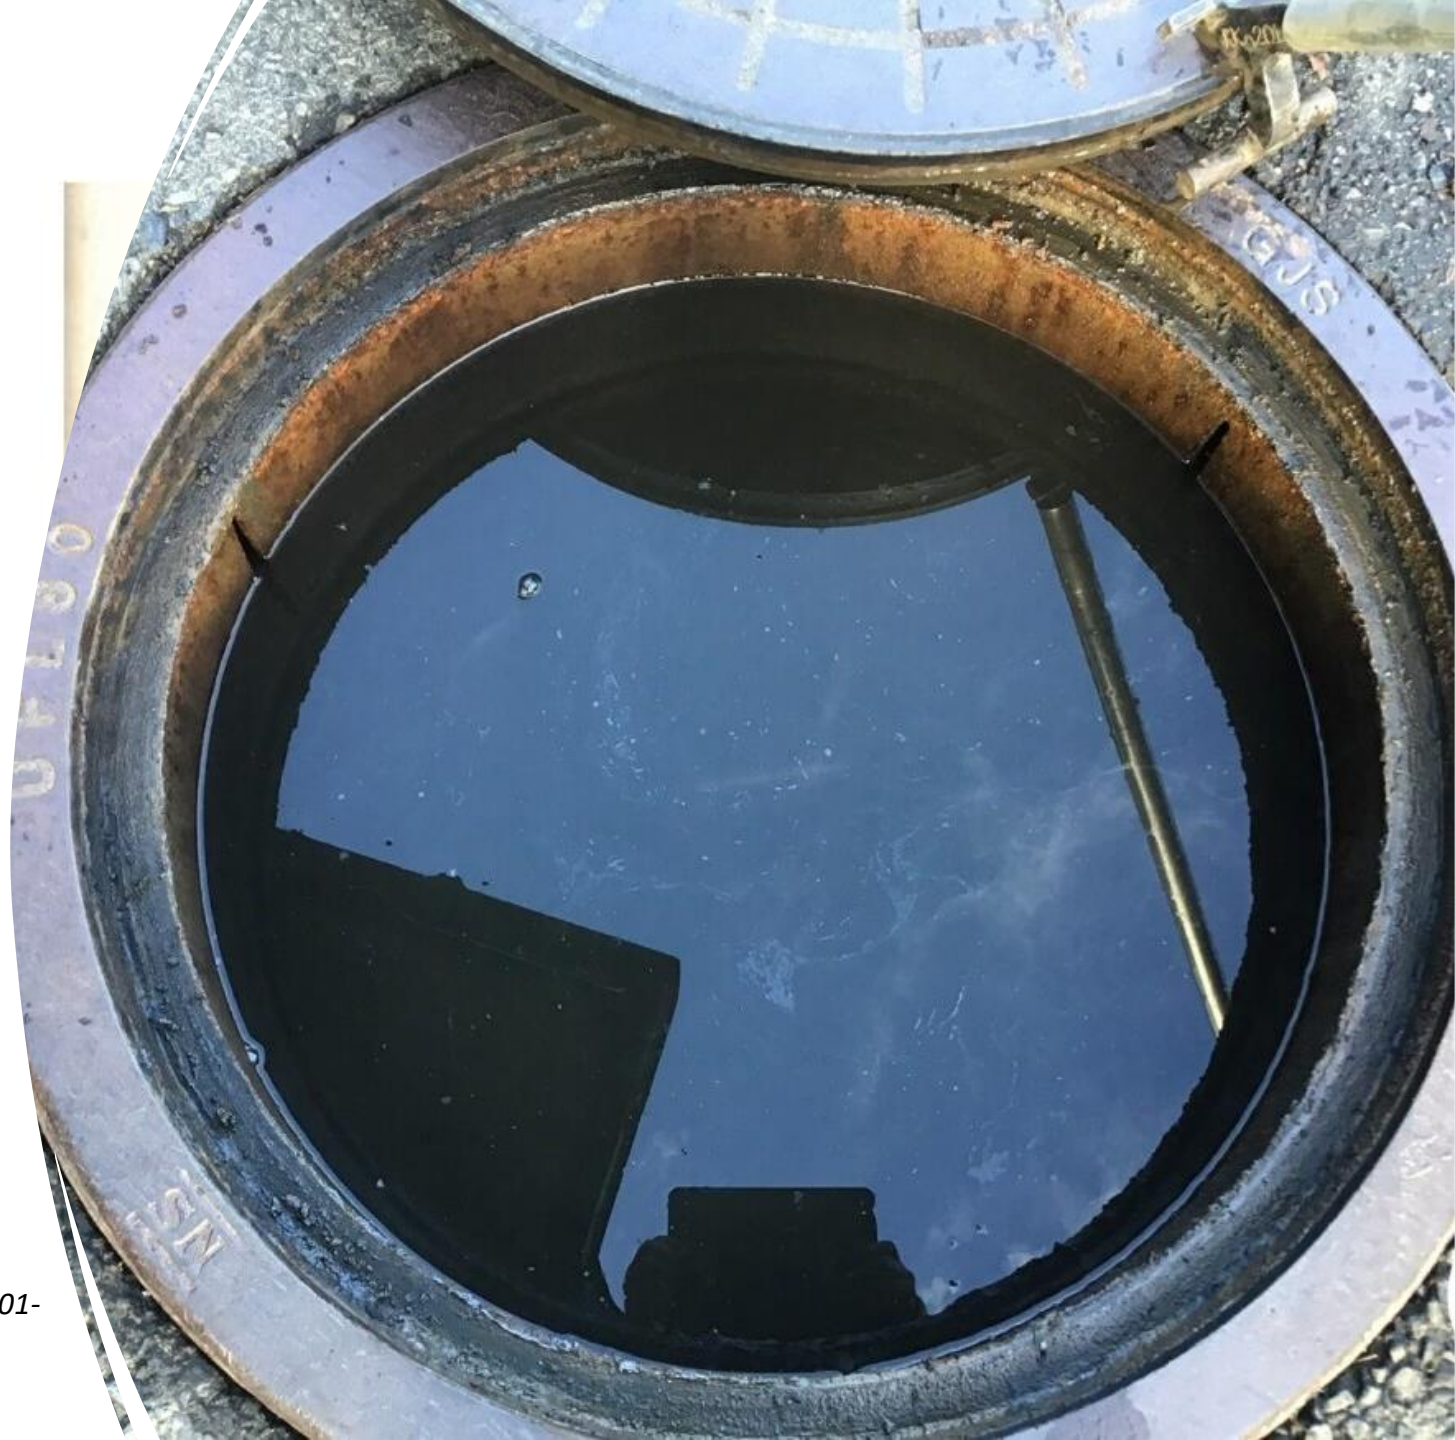
15 stk

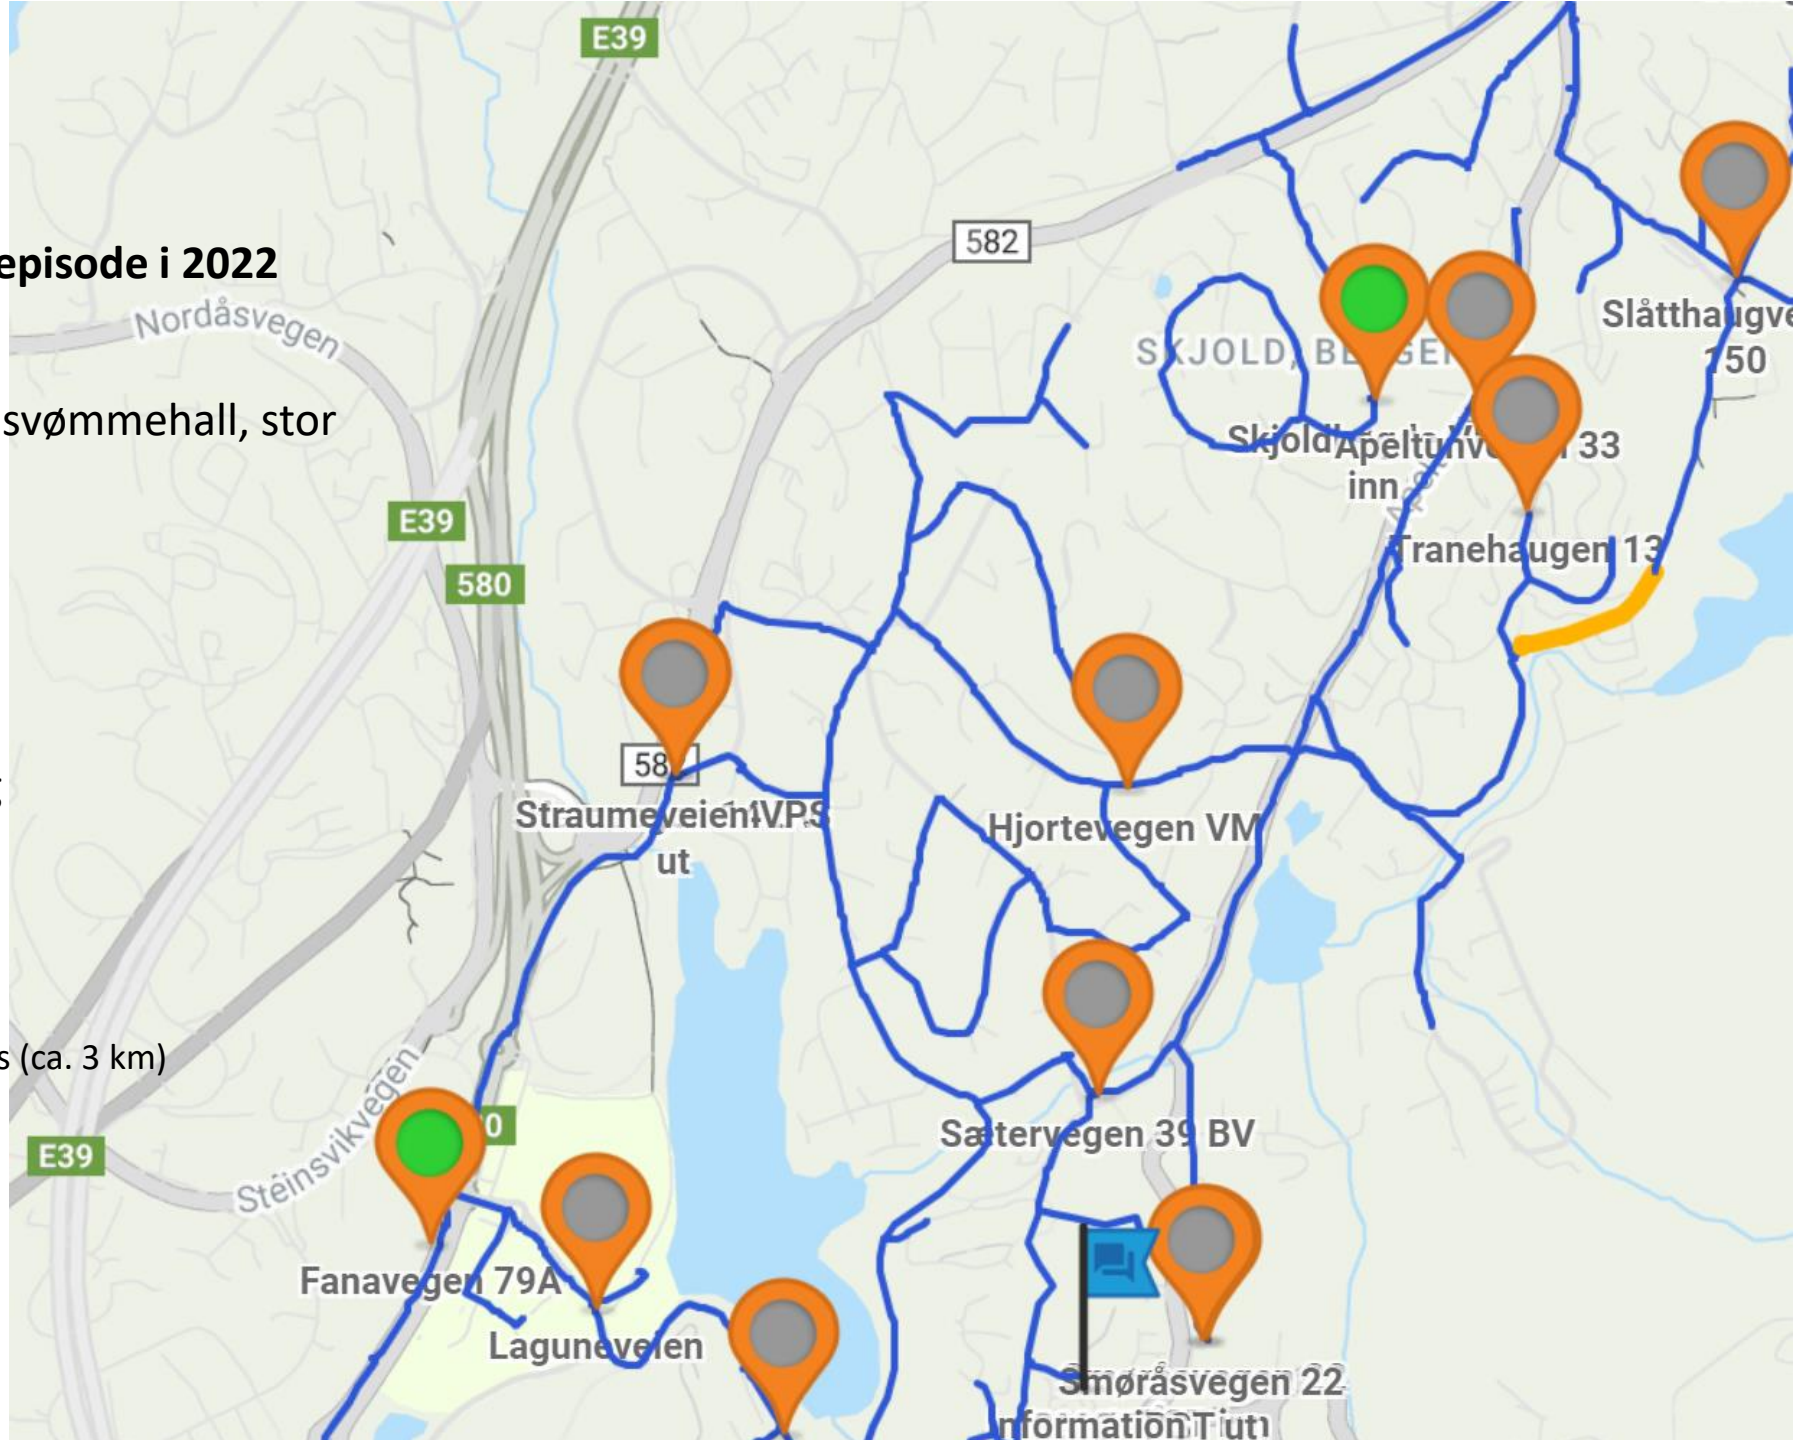
Resultat område 1:

6 uker logging

Regelmessig trykksvinging (oscillerende)

Ikke negativ trykk eller trykkløse hendelser

Trolig årsak til oscillering (maks 2 bar) er bilvask (?)

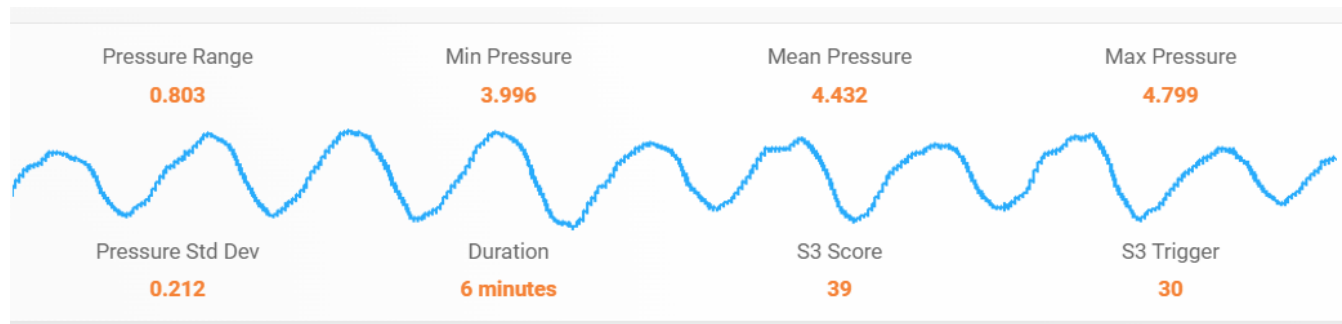
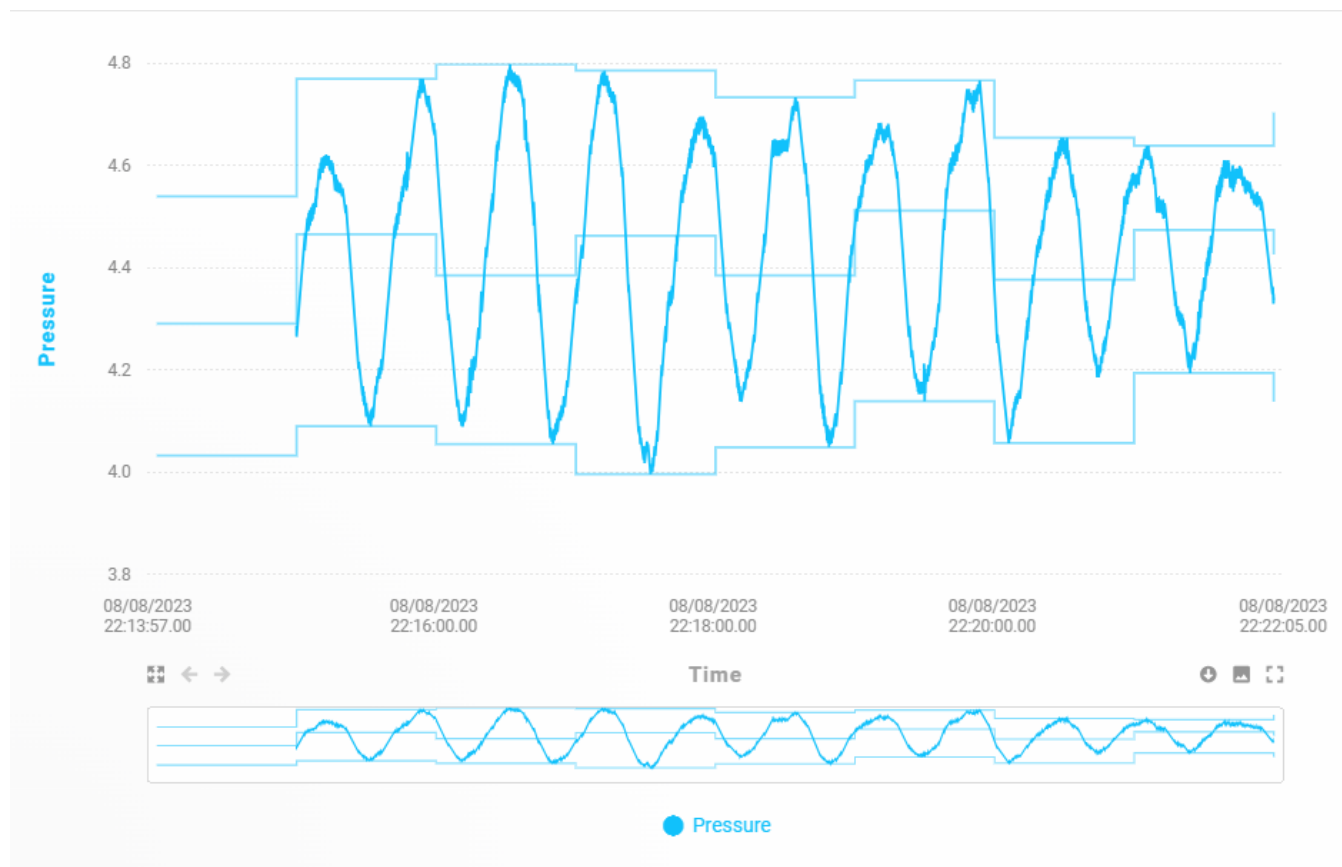
Pilot område 2:

- 5 måneder
- Forsyning fra høydebasseng 5 km unna
- 4 målepunkt
- Trykksvingning 2,5 bar – triangulering med RADAR-programmet viste hvilken abonnent som er kilden.
- Kategori: «Sharp pressure drop» – stort vannuttak/hurtig ventilåpning
- Kontakt med abonnent bidrog til endring i deres rutiner.
- Trykkslag vesentlig redusert.

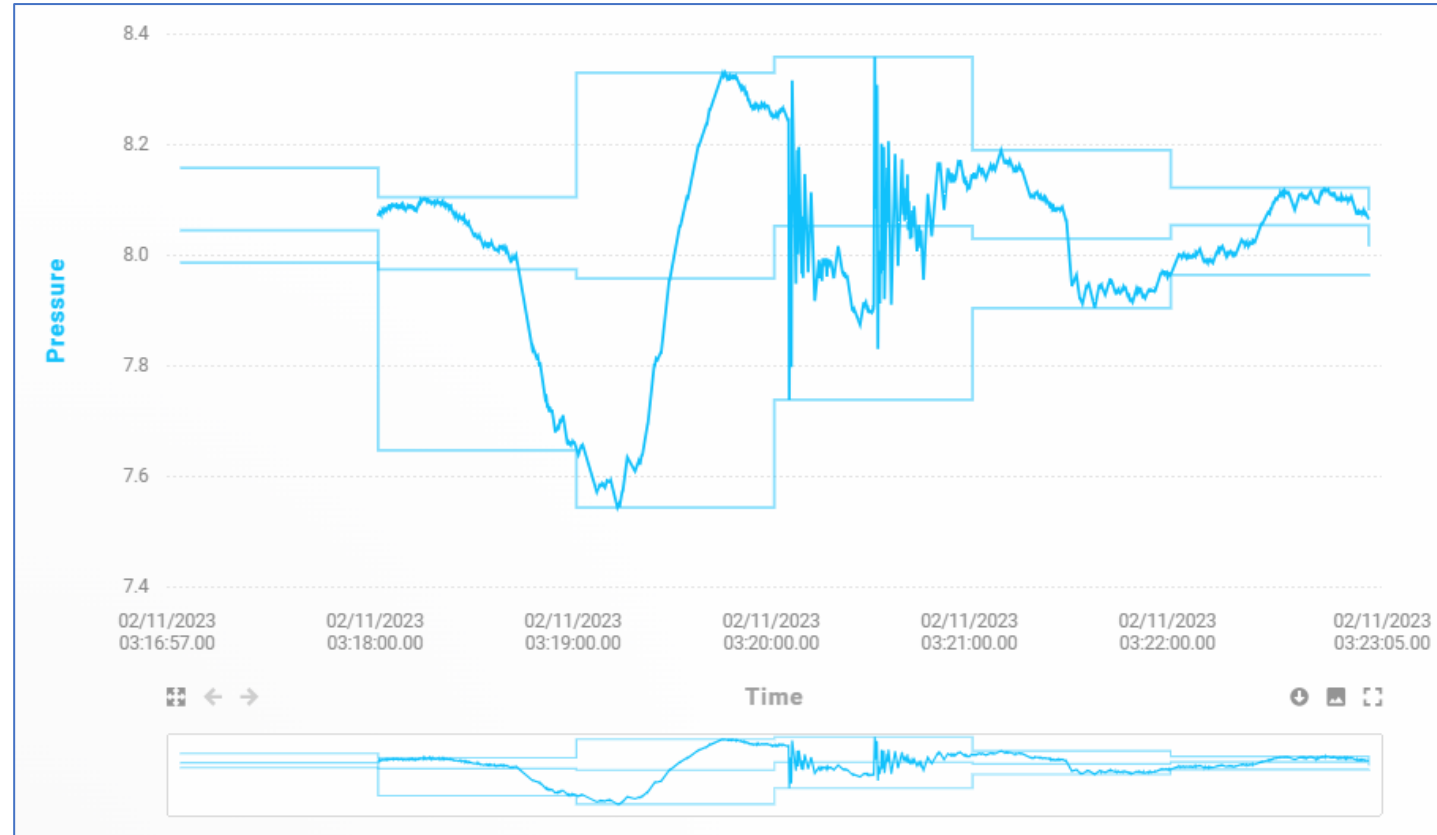
Pilot område 3:

- Forsyning fra høydebasseng mer enn 6 km unna
- 5 målepunkt
- Trykksvingning 2,15 bar – triangulering med RADAR-programmet viser hvilken abonnent som er kilden.
- Vaskehall

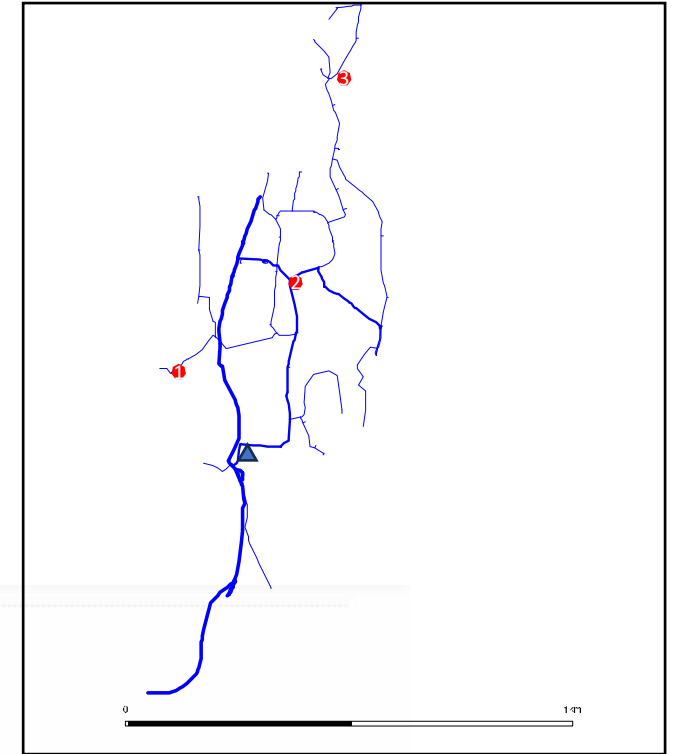
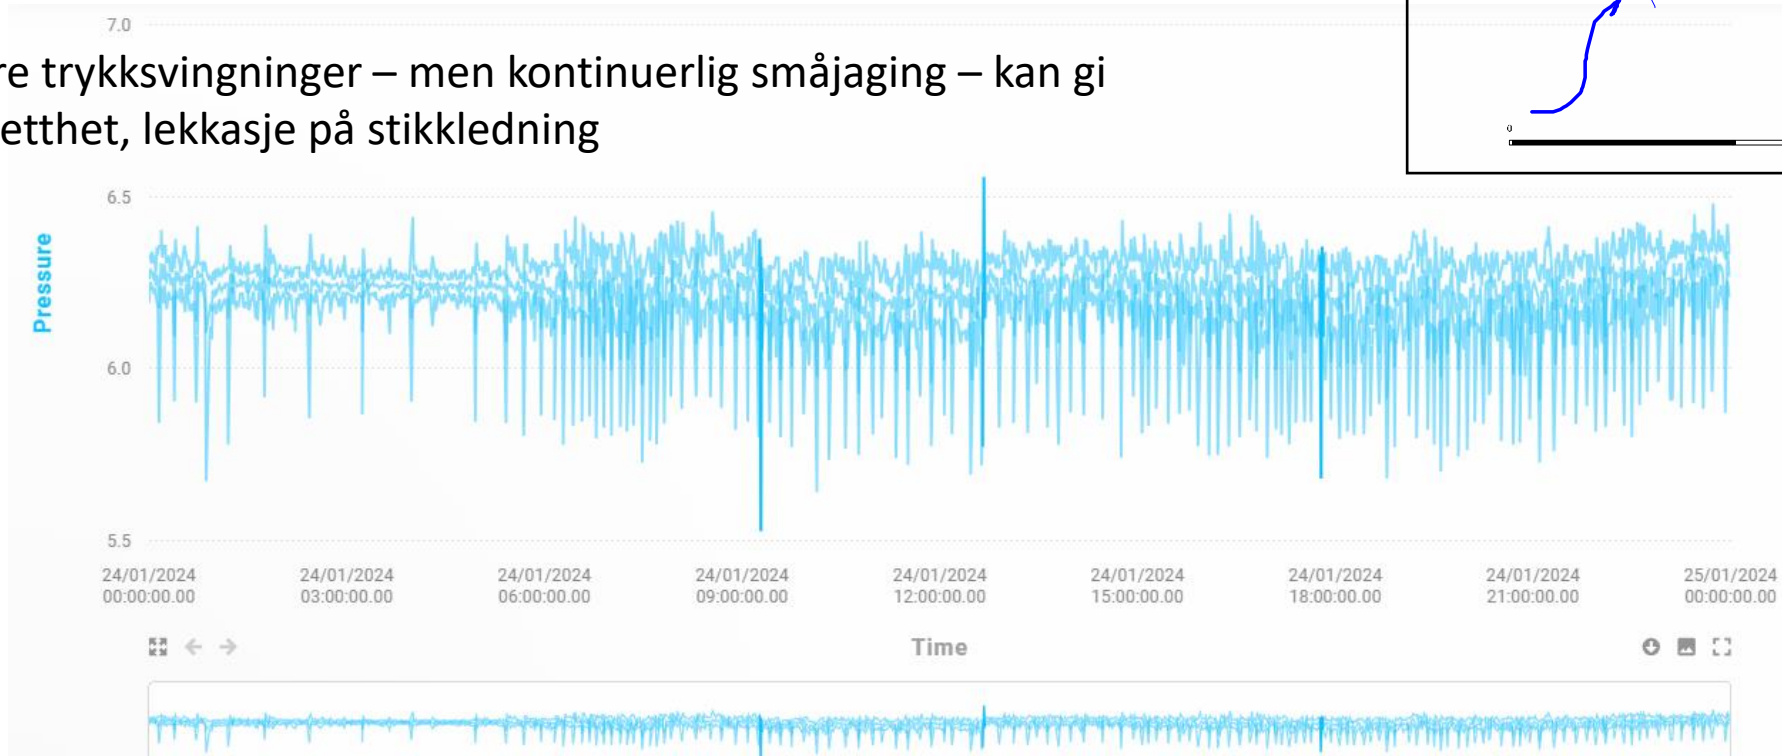
GIS-analyse

- for å avdekke høydebrekk med fare for undertrykk

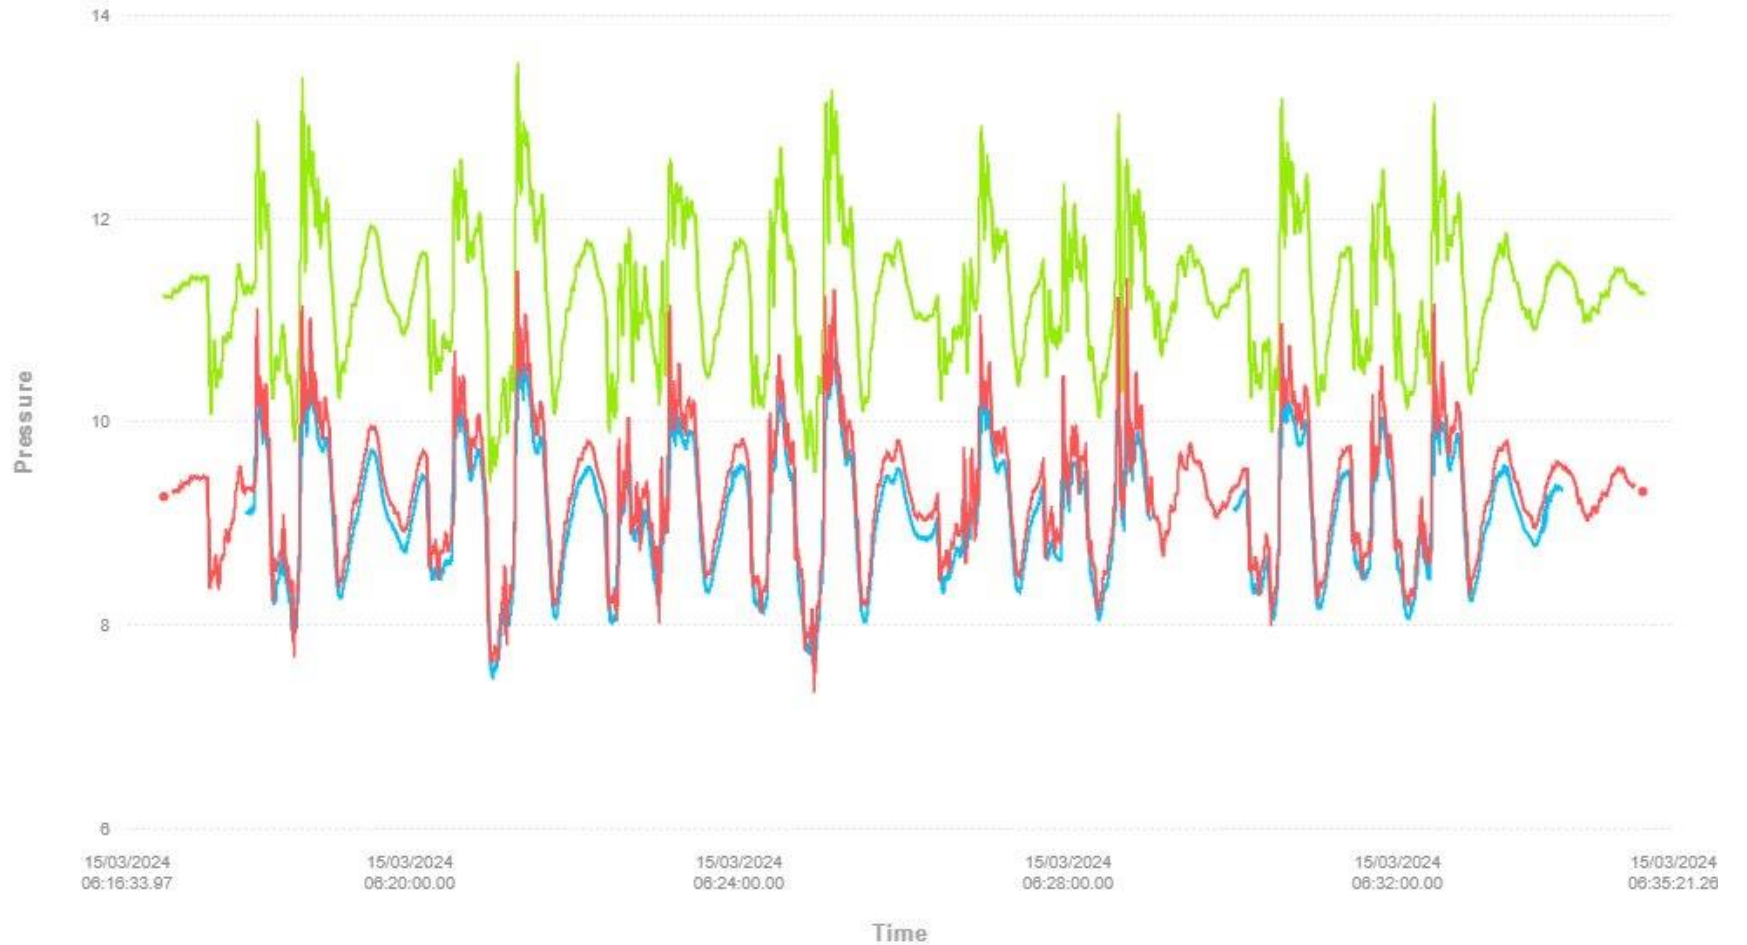
Time Difference	Min Value	Max Value	Value Range	Average (Mean)
17.97 Minutes	9.268	9.318	0.050	9.293

Plutselig høyt vannforbruk - Rask åpning av reduksjon

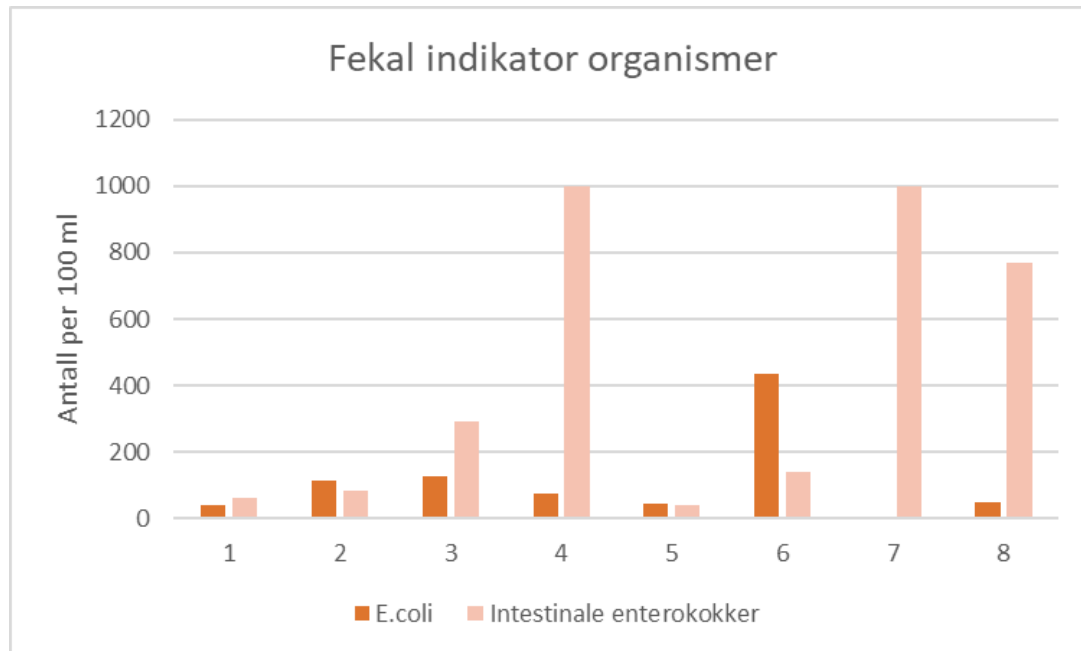
Vannfylte kummer

Vannprøver tatt fra vannfylte kum viser høyt innhold av indikatororganismer som *E. coli* og intestinale enterokokker. Bør motivere vannverk til å se til bedre drenering i vannkum som har brann- og luftventiler.

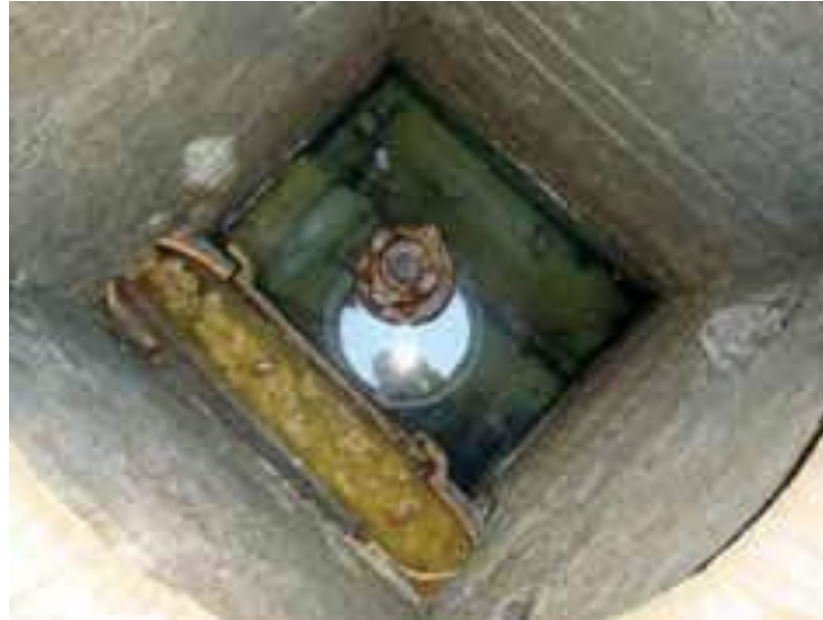
Felleskummer med brann-/lufteventiler er ikke bra!

Foto: Asplan Viak: Felleskum for vann og avløp risiko for forurensning av vannledningsnett uten full separering. VANN 03, 2011
