# RENSING AV OVERVANN FRA URBANE AREAL – AKTUELLE TILTAK OG EFFEKTER

Vannforeningen/TEKNA  
Vannprisseminaret 11. sept. 2024

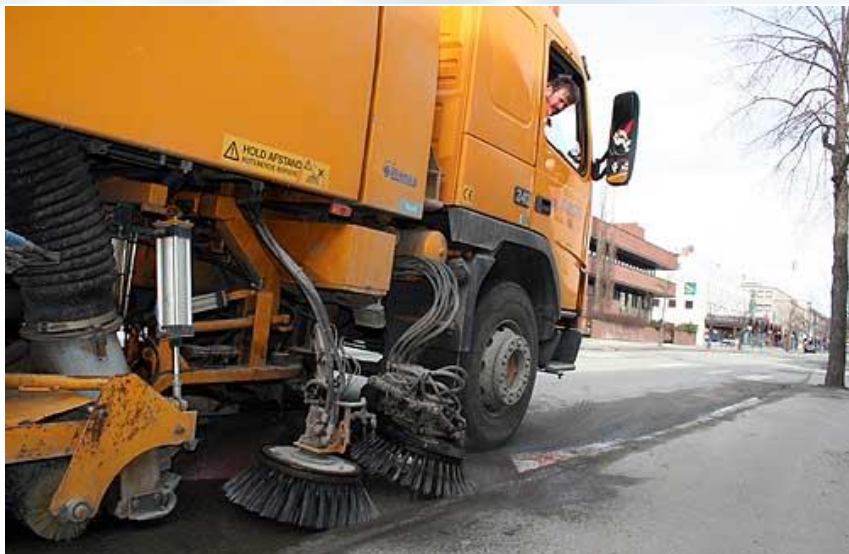
## Gaterenhold

Masseproduksjon (ÅDT = 12 000): 25 tonn pr km\*år  
90 % kan fjernes ved effektiv gatefeiling og sandfangsdrift

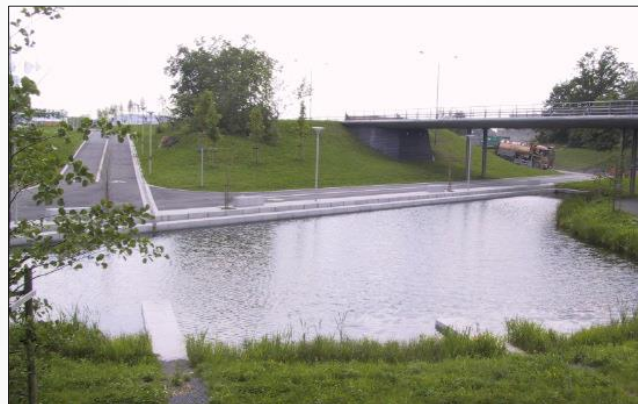
# Rensing i overvannsbasseng

Renseeffekt mikroplast (3 bassenger):

- bilgummi: 99 %
- øvrig MP: 85%

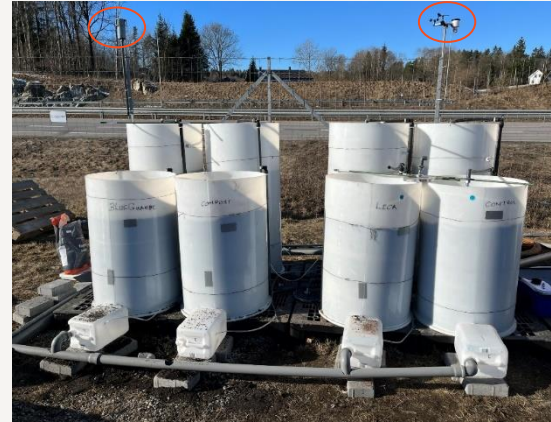
# Teststasjon; rensing overvann fra vei, E18 Bamble

- F1 - 100% soil
- F2 - Leca (5cm)
- F3 - 32% comp.
- F4 - Olivine (2 cm)
- F5 - 15% comp.
- F6 - 40% peat.
- F7 - 40% biochar.
- F8 - Ash+ comp.

Parametere: Næringsalter, tungmetaller, THC, PFAS, PAH, BTEX, PCB, mikroplast
