## Gikk laks (*Salmo salar*) og sjørøret (*S. trutta*) opp til Øyeren i Glomma før vassdragsreguleringene?

Av Kjell Sandaas

*Did Atlantic salmon and sea trout migrate up to Lake Øyeren in River Glomma before hydroelectric impoundments?* Turning the river Glomma into a salmon river has been a subject of debate for many years. Even though flood redemption and hydroelectric power production have attracted prime attention, the call for good fishing, and in particular salmon fishing, has continually popped up. In the early 1900 the waterfalls were turned into three large hydroelectric river plants with major dam constructions. The need for salmon ladders has been discussed, but nothing has happened. Today the demand for fish passages is high on the agenda. All previous reports have concluded that the Vamma waterfall constitute an absolute migration barrier to anadromous salmon and seatrout. This “truth” is now challenged. Probably, salmon and seatrout were able to reach upstream to the Lake Øyeren and beyond.

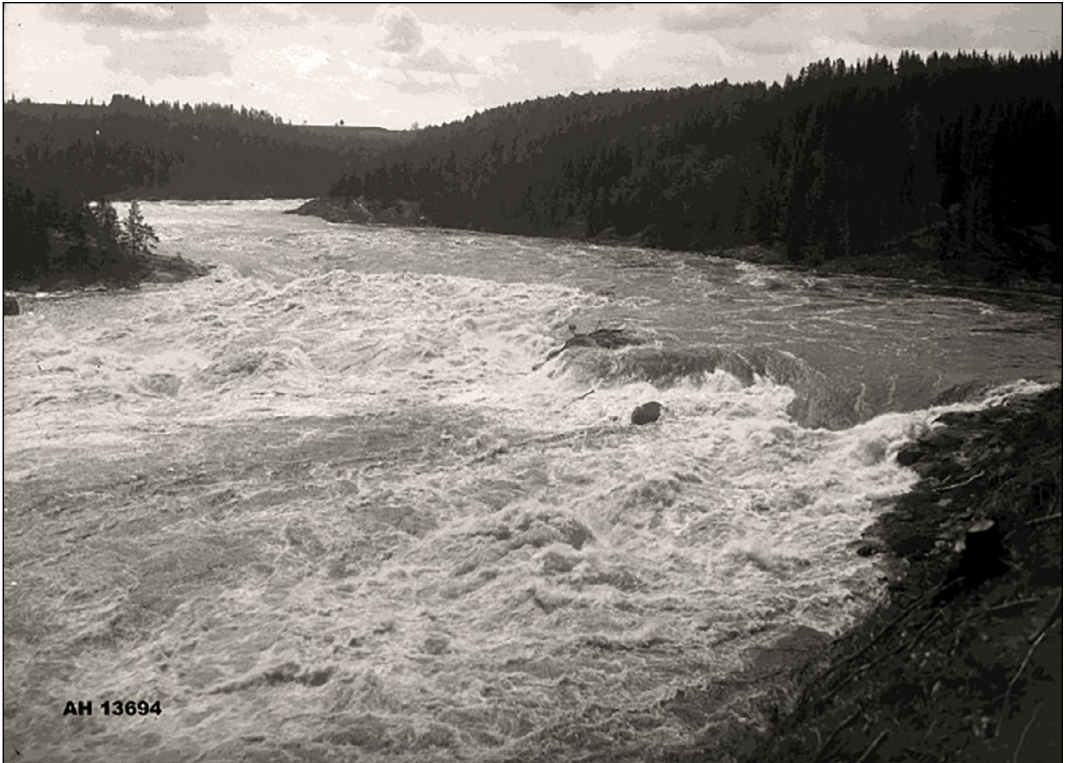
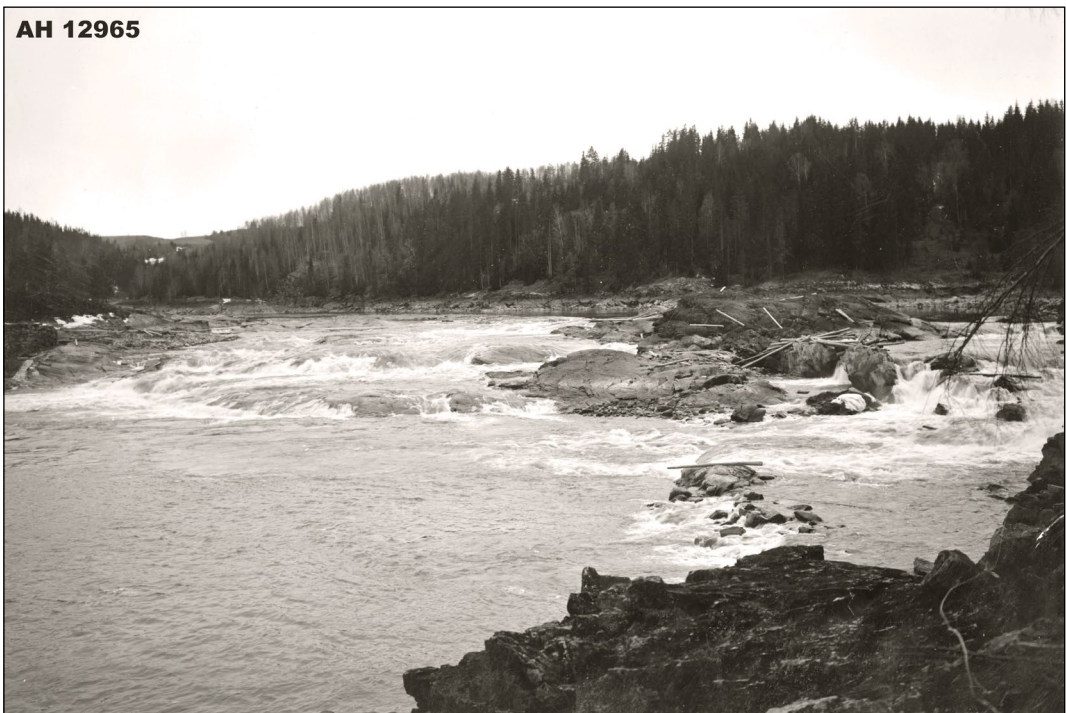
AH 12428

Figur 1. Vammafossen før utbygging. Bildet over viser stor vannføring og bildet under viser liten vannføring. Bilder gjengitt med tillatelse fra Askim Historielag 2024.

En akseptabel forklaring kan være at Vammafoss ikke syntes som en betydelig foss, men heller et (mindre) stryk. Fotografiene vist i figur 1 bekrefter denne mistanken.

Til tross for alle fossenavnene, viser fotografier at tilstanden minner mest om grove stryk, ofte i mange trinn, som hver for seg kan ha hatt et fall på flere meter; men like fullt ikke i nærheten av den forventningen ordet foss umiddelbart gir.
