KVINNHERAD
KOMMUNE

Ivaretaking av vannmiljøet i reguleringsplaner

Forskningsparken - Oslo Science Park, OSLO 12.11.2024

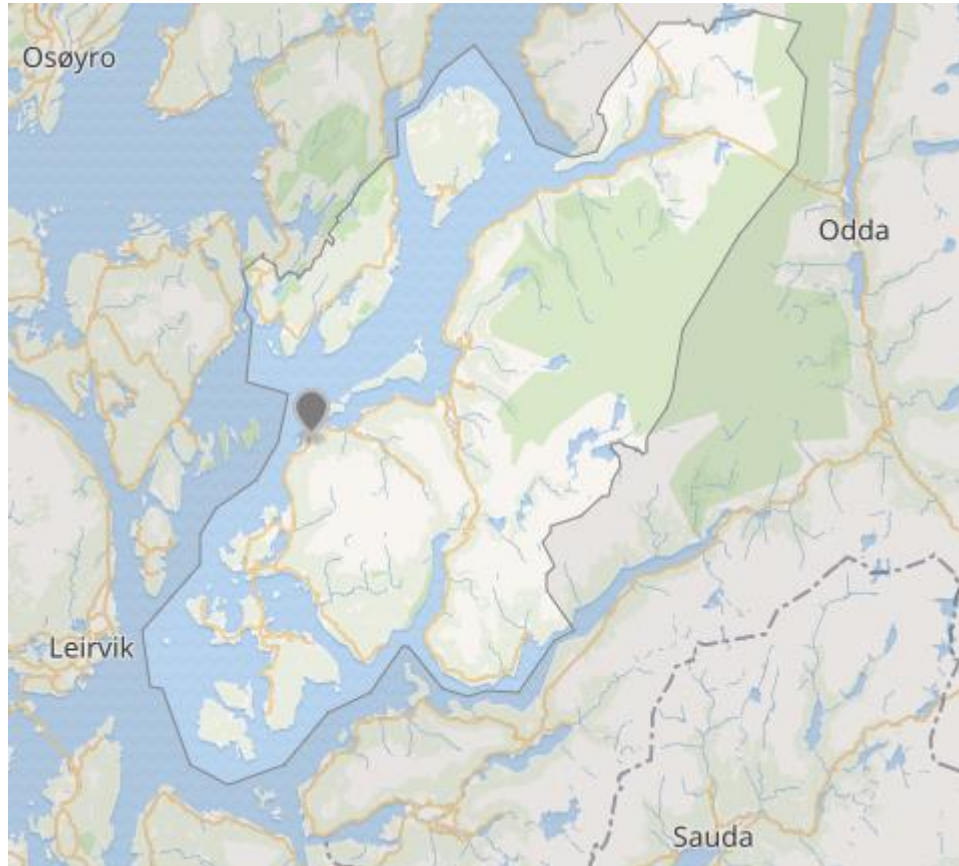
Herøysundet – tettsted i Kvinnherad

Starta planarbeid for trafikksikring i 2017 – med mål om å etablere gangs- og sykkelveg gjennom bygda

Fleire bekkar og små elvar gjennom planområdet

Nokre av bekkane måtte leggjast om

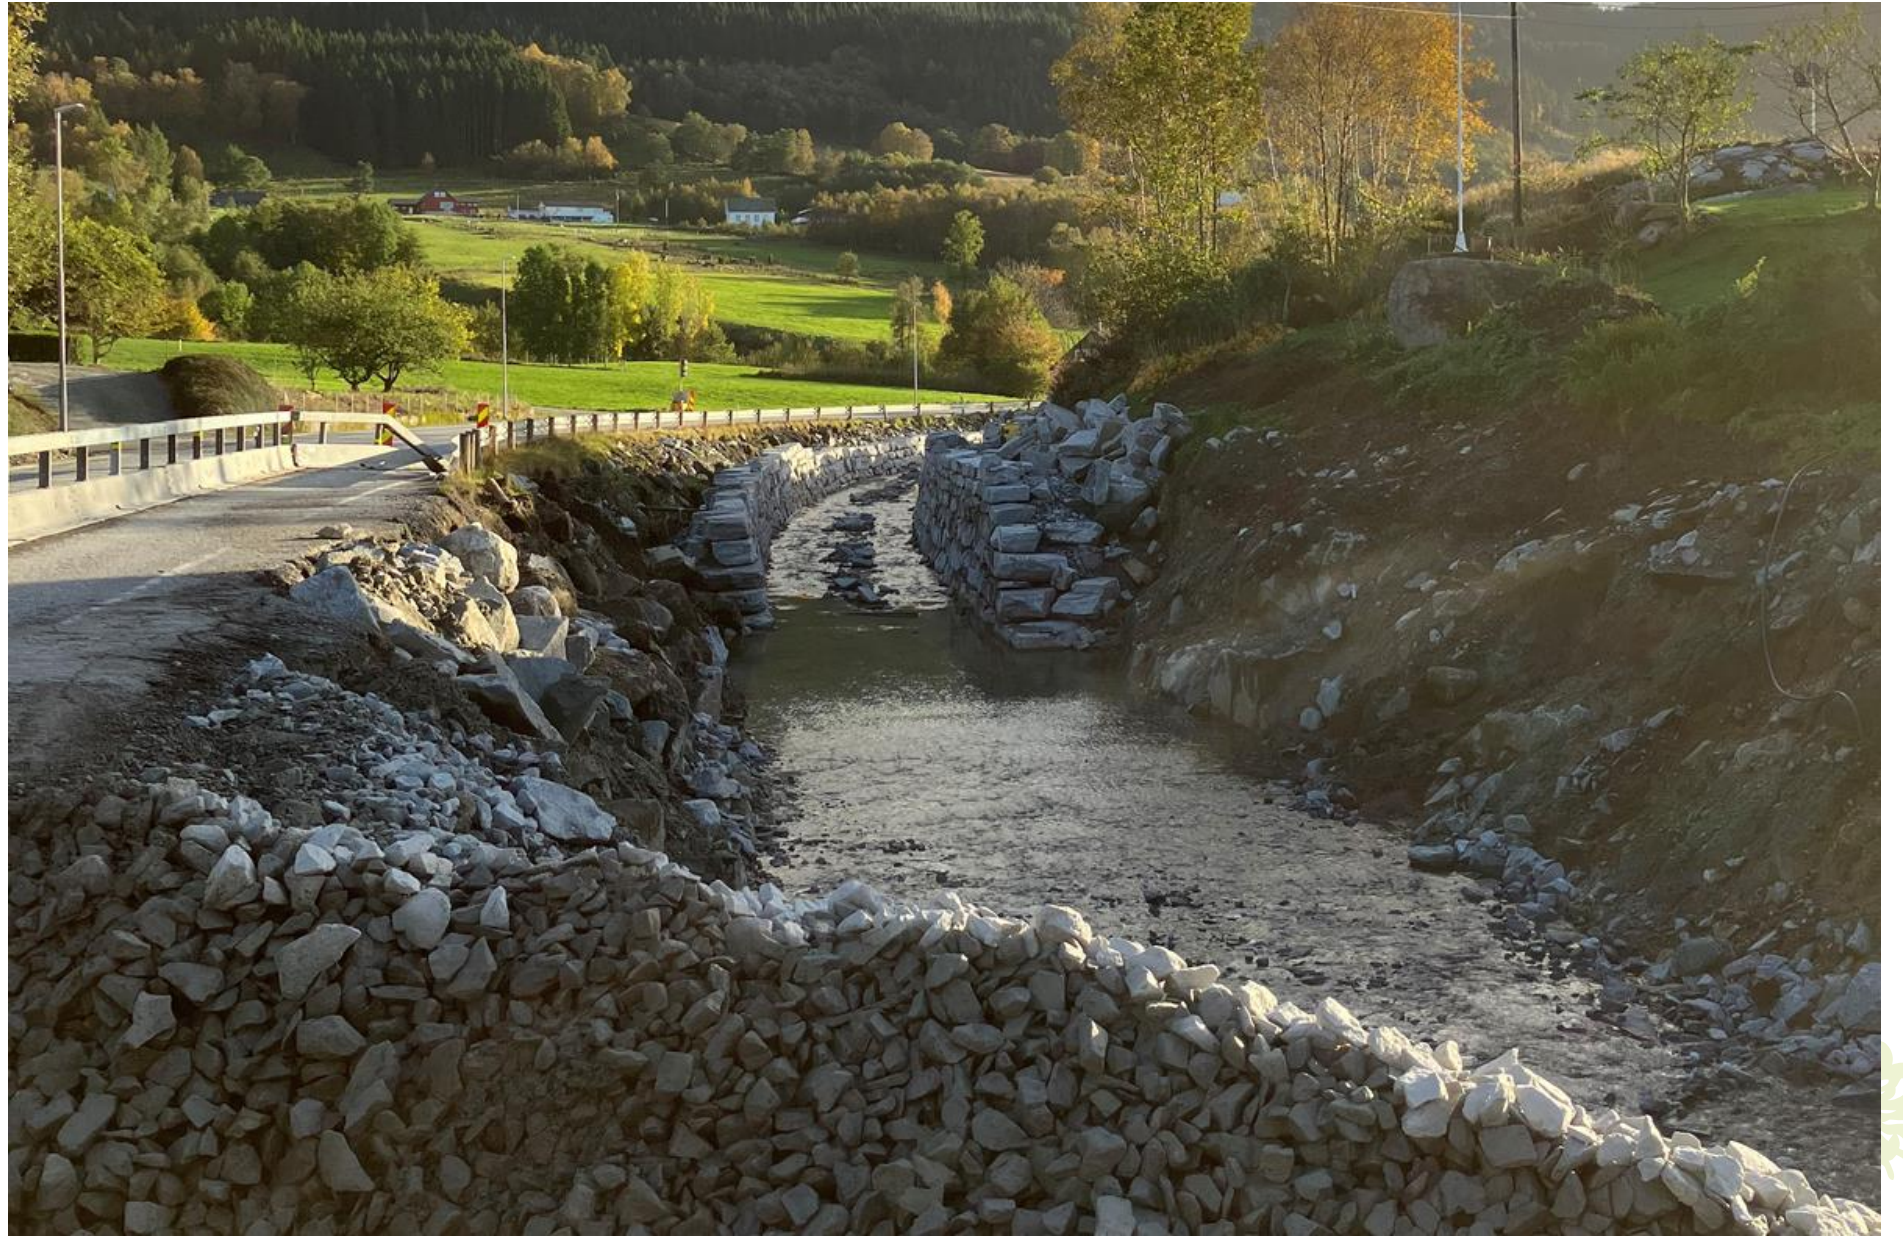
Her ser ein
bekkar tek
form

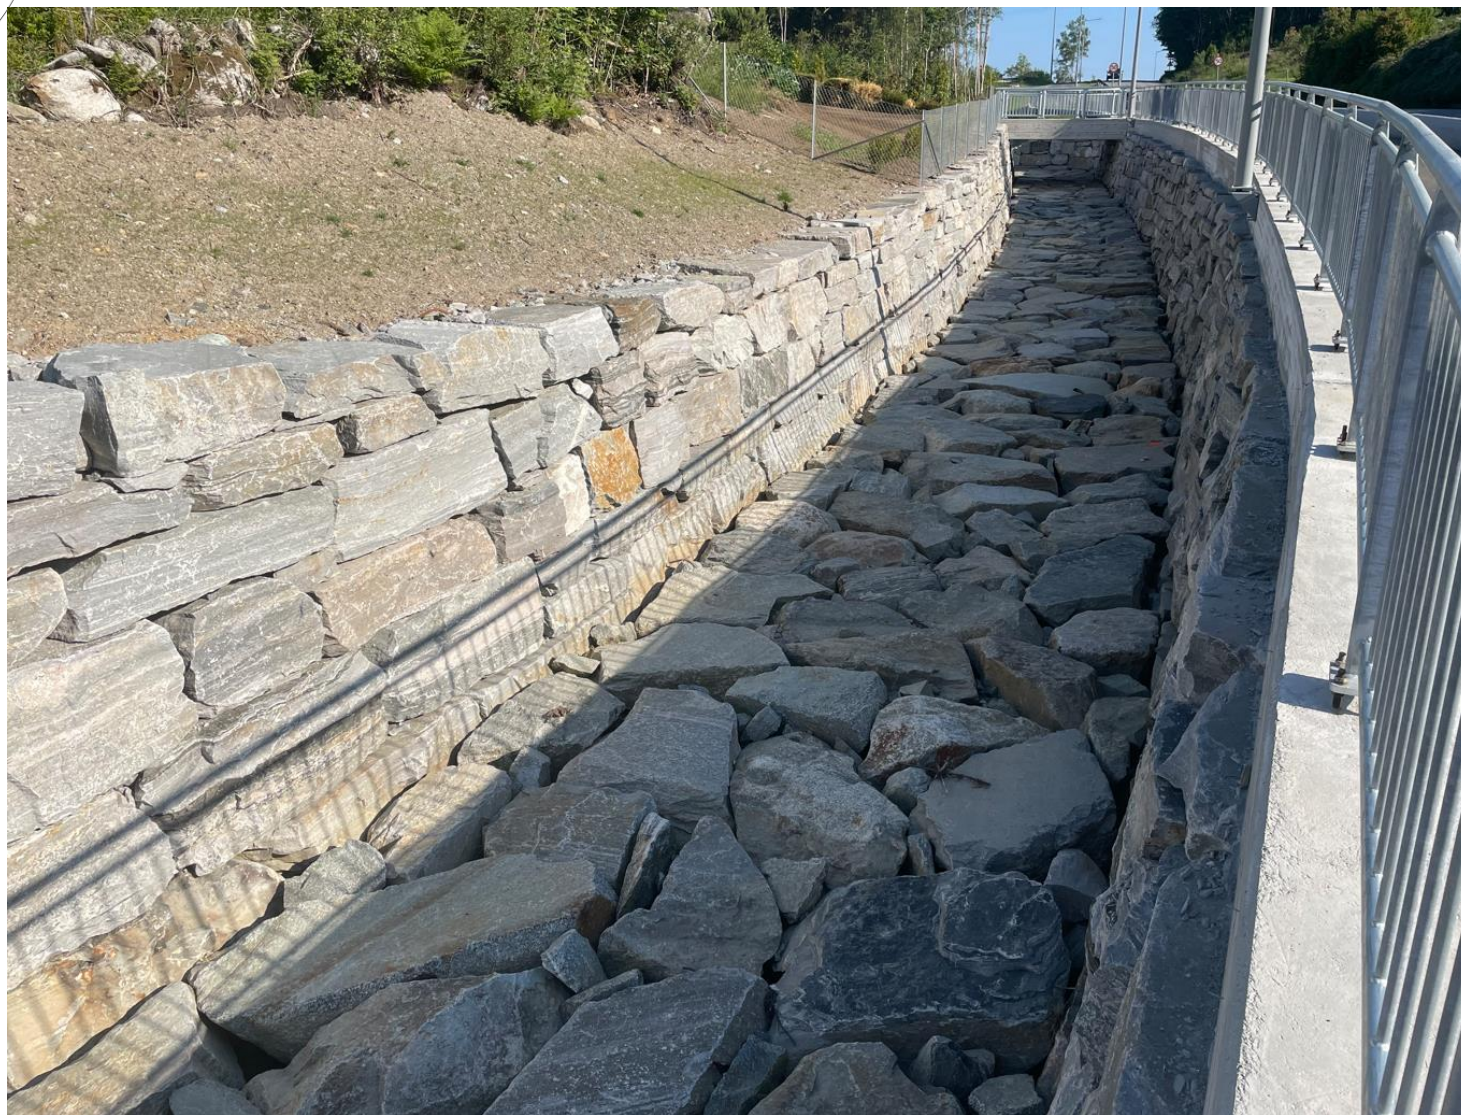
Bekk vart steinsett i botnen gjennom store deler av området

Naturlege botntilhøve mangla for lange strekk

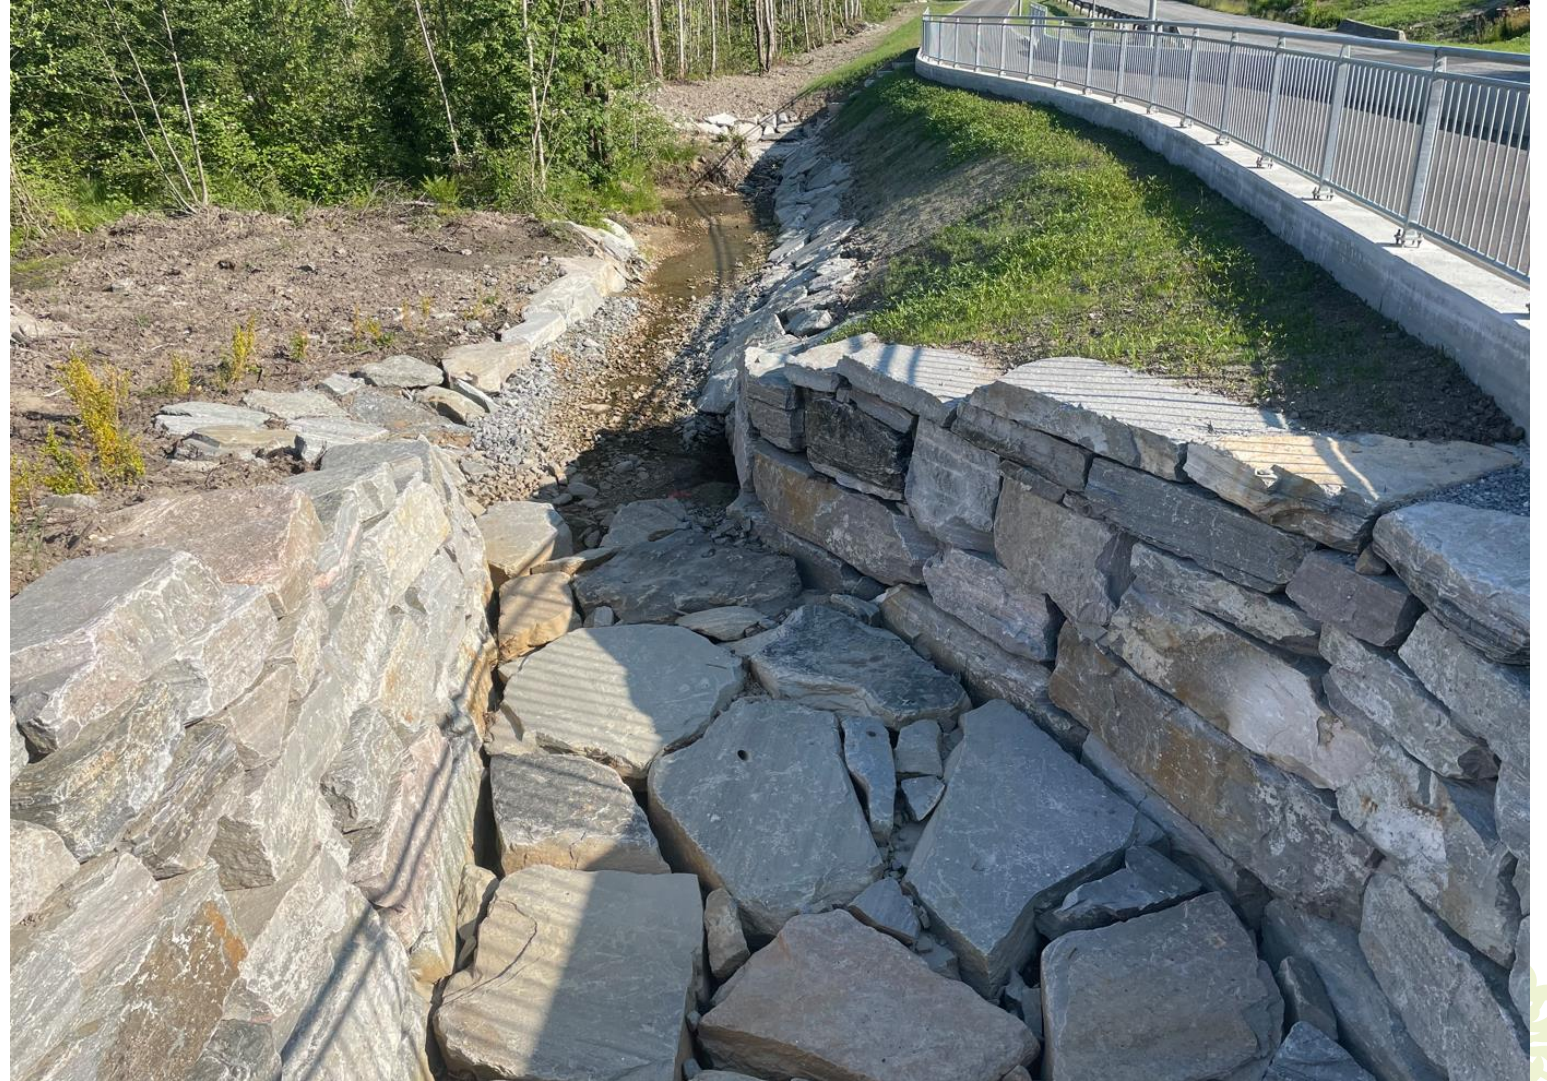
Steinsett bekk

**Her ser ein korleis
bekken er steinsett i
botnen**
