## Trykkslag i vannledningsnettet og potensiale for mikrobiell forurensning: Case studie fra Bergen

Av Sam Alaya, Sandra McCarley, Siv Henriksen og Tor-Arne Torsvik

### Summary

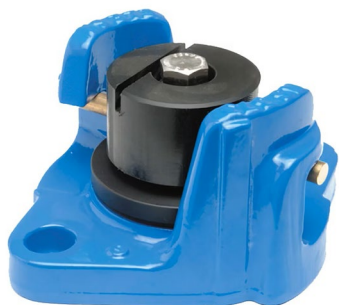
Figur 5. Eksempel på nyere fjærbelastet brannventil, Esco S-0940 (Ulefos).

Fjæren under lukkemekanismen presser kule mot en gummipakning for å tette ventilen. Bergen kommune tok i bruk fjærbelastede brannventiler etter 1970-75. Figur 3, Figur 4 og Figur 5 viser eksempler av gamle og moderne brannventiler.

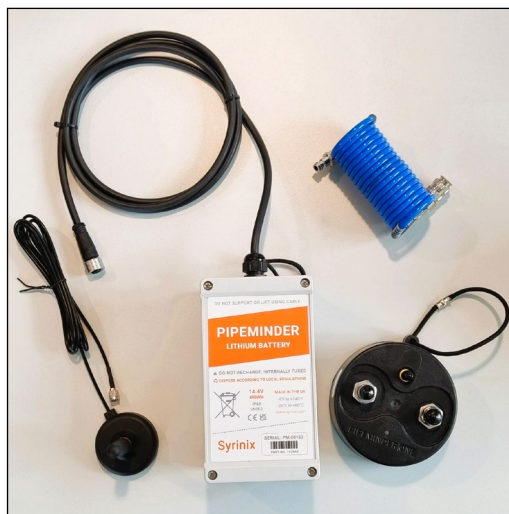
Figur 9. Pipeminder, høyfrekvent trykklogger.

Trykkovervåkning med vanlig driftskontrollutstyr har ikke tilstrekkelig oppløsning til å registrere trykkslag. I studien ble det benyttet Pipeminder høyfrekvente trykkloggerne (Figur 9) som måler trykk med en frekvens opptil 128 Hz. Trykkloggerne har måleområde 0-20 bar, med målenøyaktighet  $\pm 0.25\%$ . De har automatisk tidssynkronisering (klokkeslett) via mobilnettet og leveres med egne SIM-kort for kommunikasjon. Trykkloggerne har IP68-klassifisering og kan installeres i vannfylte kummer.

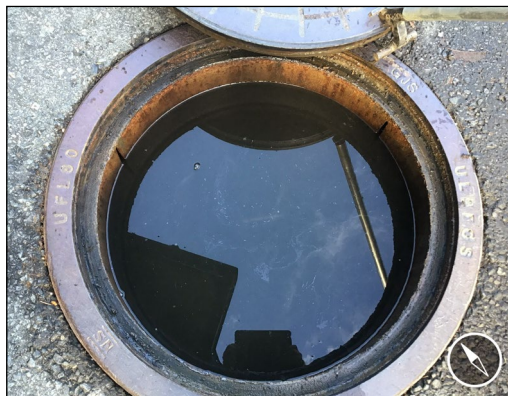
Figur 12. Eksempel på vannfylt vannkum.

Studien hadde som mål å evaluere potensialet for forurensning i ulike deler av vandfordistribusjonssystemet under forskjellige hydrauliske forhold. For å kartlegge potensialet for forurensning ved trykkslag eller trykkløst nett, tok Bergen Vann vannprøver fra 8 vannfylte kummer lokalisert i studieområdene (Figur 12), samt prøver fra gravegropene til vannledningsbrudd (grøftevann), som oppstod i løpet av studieperioden (Figur 13).

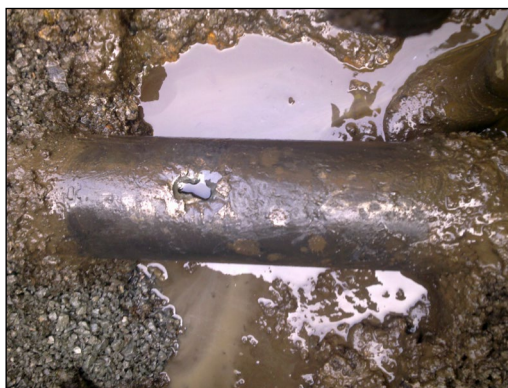
Figur 13. Eksempel på trykkløst nett og grøftevann.
