Rapport etter mottatt studentstipend

Studentens navn	Bendik Christoffersen
Tittel på oppgave	Water chemistry in boreal streams: hydrological control, acidification, browning and effects of liming
Beskrivelse	<p>Jeg har skrevet mastergraden min ved NMBU, studieretning miljøvitenskap med limnologi som fordypning.</p> <p>Studieområdet ligger 57-58 km fra der jeg bor i Bærum, og feltarbeidet ble gjort både på enkeltdager fra juni 2025 og ut året, i tillegg til en mer sammenhengende periode på 2 uker i slutten av august. Jeg benyttet egen bil for å komme meg til og fra studieområdet hvor feltarbeidet foregikk, så stipendet har kommet godt med for å dekke utgifter til kjøring, samt utgifter til annet nødvendig utstyr, eksempelvis vekt: "My Weigh iBalance 1200 - Digital bordvekt med 0,1g deling".</p> <p>Fokuset for oppgaven er fire innløpsbekker til Råsjøen som ligger på Romeriksåsen, med fokus på el-fiske av ørret, måling av vannføring med saltfortynningsmetoden, vannprøvetaking i bekker og innsjøer (Råsjøen, Vesle Elsjøen), samt tilsyn og kalibrering av dataloggere (pH, trykk) som står ute i bekkene. Feltarbeidet er gjort ifm. et prosjekt finansiert av Miljødirektoratet.</p> <p>Mine ve

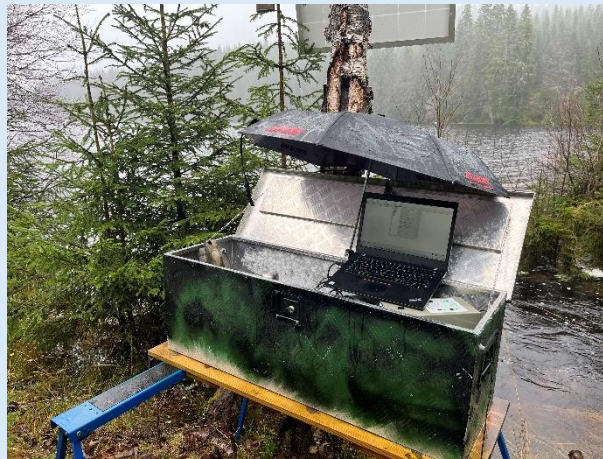
Figur 2: Forsøk på oppdatering av programvare på PIT-antenne ved uløpet av Botnetjernsbekken

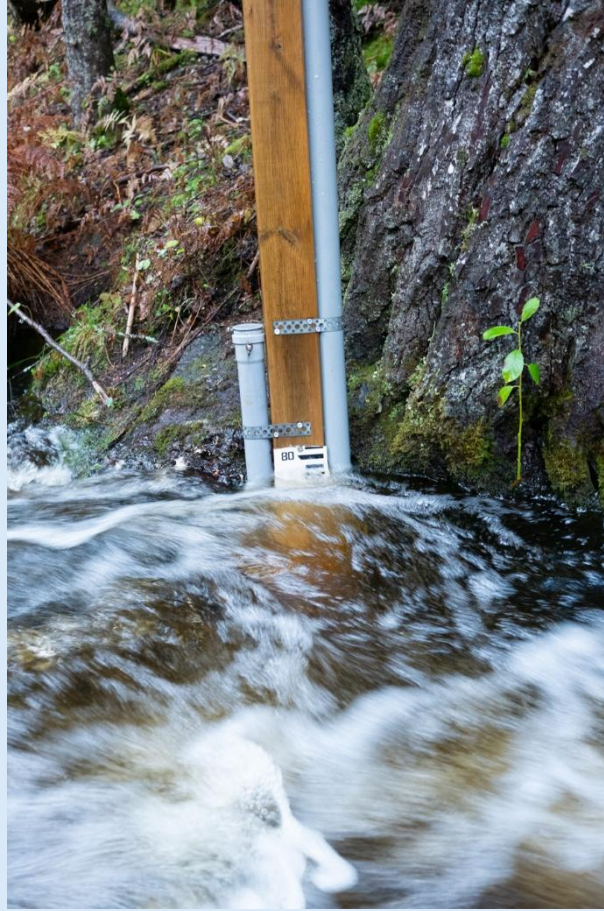
Figur 3: Vannstand under høstflom i Stårsjøbekken. PVC-rørene inneholder pH-logger (t.v.) og trykklogger (t.h.).

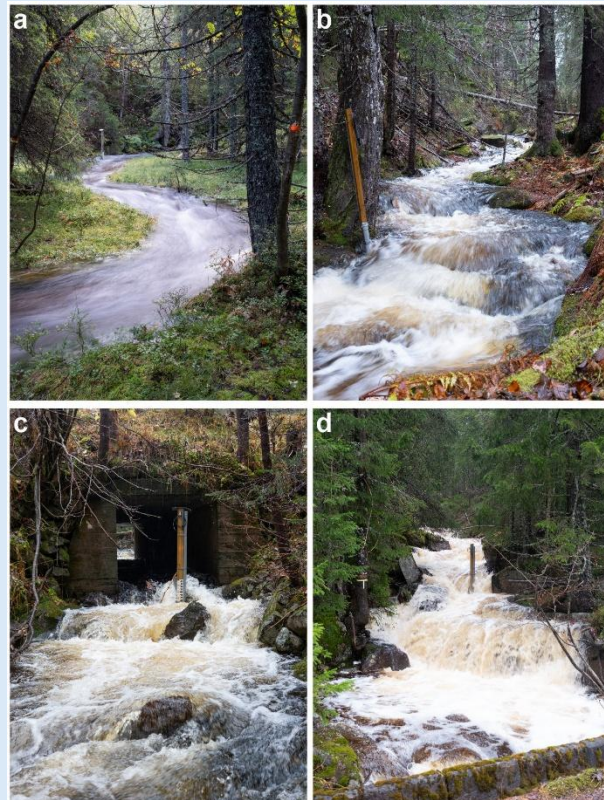
Figur 4: Høstflommer i de studerte bekkene, bildene a til d viser henholdsvis Elsjøbekken, Stårsjøbekken, Botnetjernsbekken og Trasletjernsbekken.

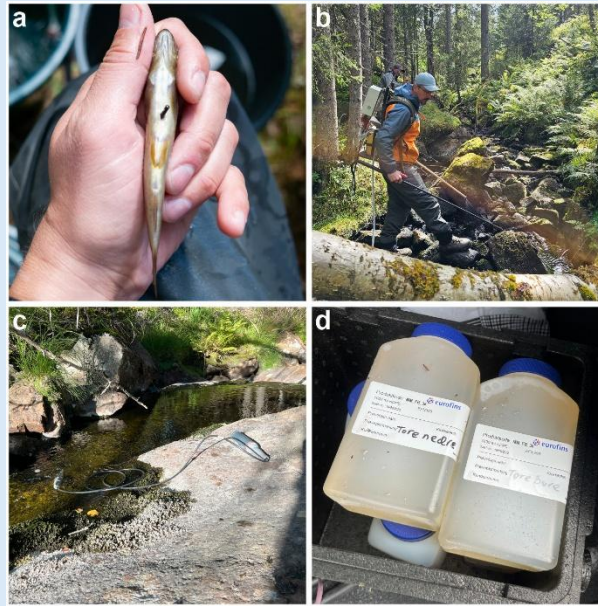
Figur 5: Bilder fra feltarbeid. Bildene fra a til d viser henholdsvis tagging av 1+ ørret med PIT-tag, studenten under elektrofiske, måling av vannføring med saltfortynningsmetoden på lav vannføring om sommeren, og vannprøver som skal gis til Eurofins for analyse.
