Tilstand vedrørende overløp i avløpsnett

Av Eivind Lygren

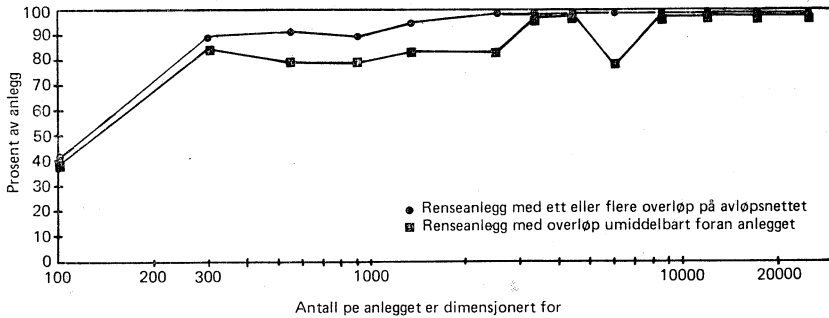
Figur 1 viser at nesten 100 prosent av renseanleggene dimensjonert for over 1000 pe. har ett eller flere overløp på ledningsnett, og de fleste har overløp umiddelbart foran anlegget. Anlegg over 1000 pe. betjener ca. 90 prosent av befolkningen tilknyttet norske renseanlegg.

Figur 1. *Overløp på ledningsnett tilknyttet kommunale rensesanlegg utenfor Oslo.*

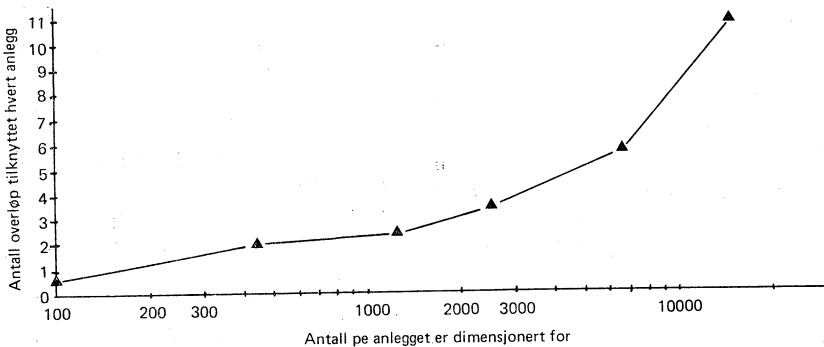
Antall overløp oppstrøms et renseanlegg øker med anleggsstørrelsen, noe som figur

2 viser. Totalt regner vi med at det finnes 1200—1300 overløp i avløpsnett tilknyttet rensesanlegg. Av disse finner vi ca. 250 i Oslo. I Oslo finner vi ca. 0,4 overløp pr. 1000 pe. tilknyttet, mens dette tallet er ca. 2 i landet for øvrig.

Figur 2. *Gjennomsnittlig antall overløp oppstrøms rensesanlegg som funksjon av anleggsstørrelsen. Kurven er basert på 211 rensesanlegg utenfor Oslo og inkluderer både anlegg med separatsystem og anlegg med fellessystem, uten at vi kjenner fordelingen.*

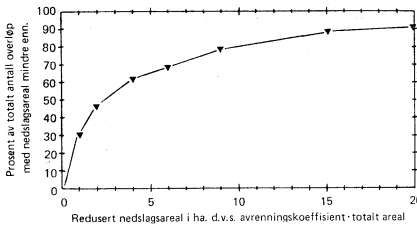
Figur 3.

Figur 3 viser at 50 prosent av overløpene i Oslo har et oppstrøms redusert areal (redusert areal = avrenningskoeffisient x totalt areal) på under 2 ha. Disse overløpene må karakteriseres som små og for en del unødvendige.

Redusert nedslagsareal oppstrøms 148 av overløpene i Oslo (kumulativ kurve).

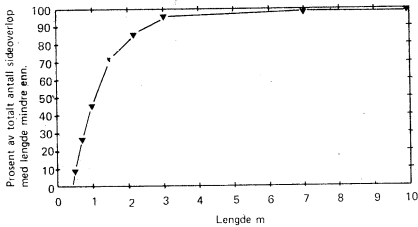
Figur 4.

Kumulativ fordeling av side-overløp med hensyn til overløpskantens lengde. (105 overløp i Oslo.)
