Felleskummer for vann og kloakk – mulig å oppnå redusert risiko for forurensning av vannledningsnettets uten full separering?

Av Erling Aass og Geir Henning Hansen

Innlegg på seminar i Norsk vannforening 10. mars 2011.

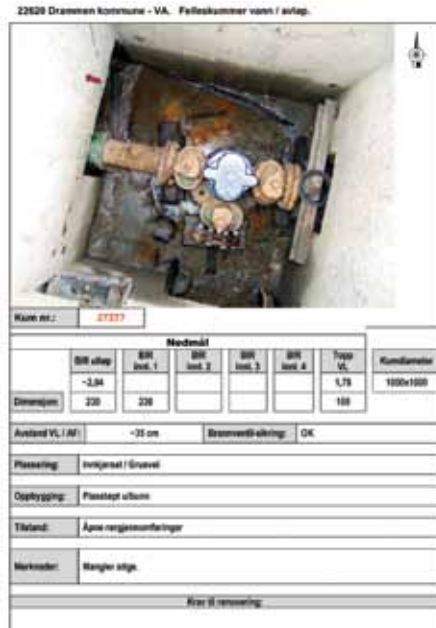
Figur 2. Kumregistreringsskjema (Asplan Viak as).

Det ble foretatt en relativt grundig tilstandsregistrering av kummene i felt med nedmål og beskrivelse av brannventil, antall stengeventiler, avløpsledningers inn- og utløp og eventuell drenering, jfr. figur 2. Kummene ble dokumentert med foto ned i kummen, overflate, kumlokets plassering, samt detaljer på brannventil og kumtopp. Hensikten med denne dokumentasjonen er tredelt: 1. Oppdatere
