# Vurdering av Lierelvas maksimale vannføring og flomsikring

Av Erik Ræstad

*Foredrag ved Norsk Vannforenings møte  
om Lierelva 5. juni 1984.*

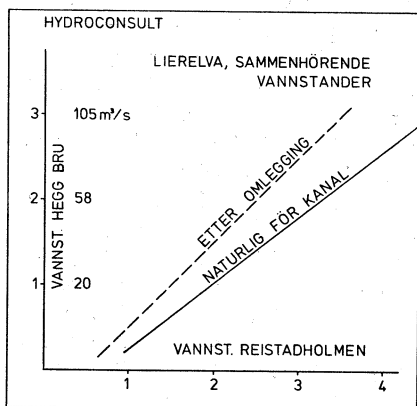
Figur 3.

Etter omleggingen var vannstanden ovenfor kanalen blitt senket, og innløpsprofilen skulle vært justert.

Våre målinger av sammenhørende vannstander viste at innløpsvannstanden ved kanalen var ganske betydelig senket, ca. 0,3 m ved normalvannføring 4,4 m<sup>3</sup>/s (0,45 m på Hegg) og opptil 1,0 m ved høye

vannføringer (3,0 m på Hegg). Vi anbefalte raske tiltak.

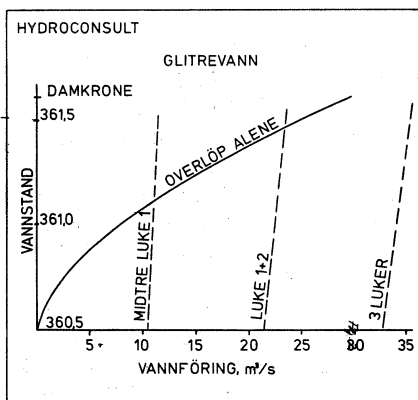
Figur 4.

Vannføringskurver for Glitredammens overløp og 3 luker.

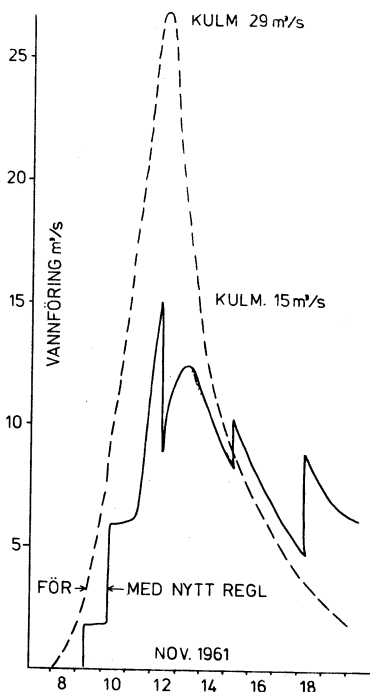
Figur 5.

Med nytt manøvreringsreglement kunne maksimalavløpet høsten 1961 reduseres til det halve.

Under synkende vannstand tar reglementet vare på at en raskest mulig skal få de virkelig store, og sannsynligvis skadevoldende, vannføringer redusert, men når den faren er over, skal vannføringen holdes oppe ved lukeåpning igjen slik at det tilskittede dempningsmagasin med vannstand 1 m under overløpet etableres.

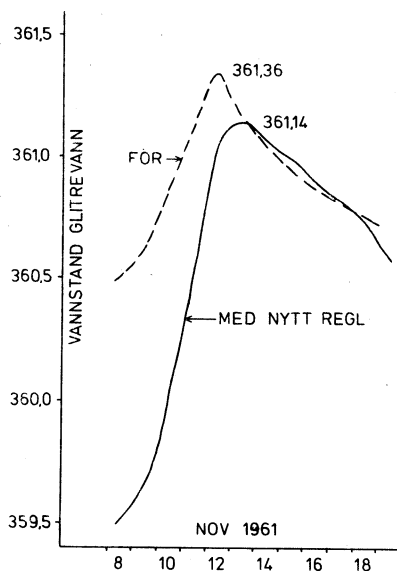
Figur 6.

Forði det nye reglement har 1 meter dempningsmagasin under overløpskronen k. 360,5, kunne maksimalvannstanden høsten 1961 reduseres 0,22 m.
