# Alkalinitetshöjning som korrosjons- skydd i dricksvattenledninger

## Metodik och resultat från uppföljningsarbetet i Göteborg

### Increase of Alkalinity for Corrosion Prevention in Drinking Water Pipes Methods and Results from the Following-up Program in Göteborg

av Lars Enander\* och Bo Berghult\*\*

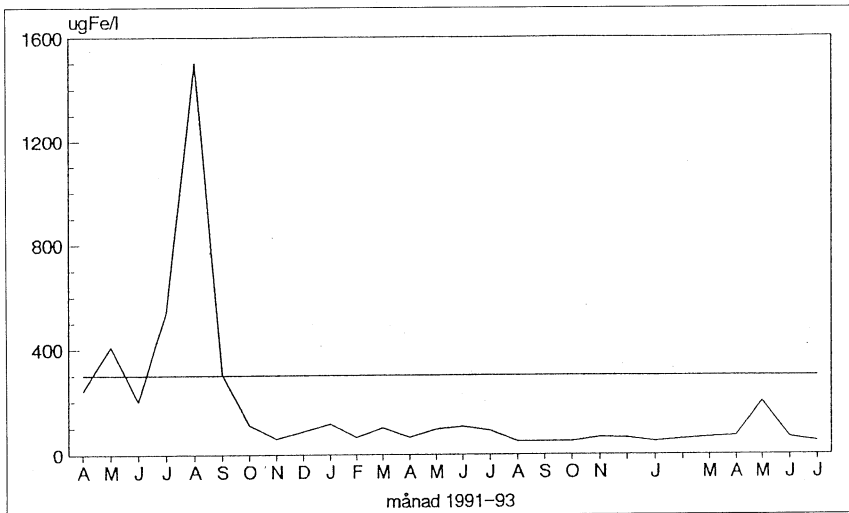
Figur 6: Järnhalt som funktion av tiden i en provtagningspunkt, Januarigatan (P5). Höjd alkalinitet från och med 10 juli 1991.
