# Kobberkorrosjon og vannkvalitet - Hvilken vannkvalitet/korrosjons- kontroll ønsker vi?

Av Jarle Eirik Skaret, Slitrevannverket IKS

## Sammendrag

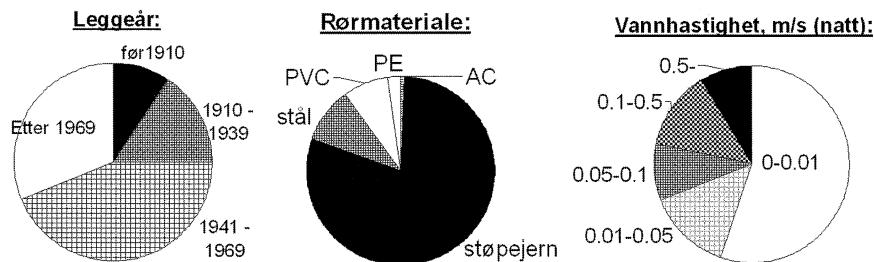
Figur 1: Ledningsnettets sammensetning i Drammen kommune

Figur 1 viser det offentlige ledningsnettets sammensetning i Drammen kommune. Vi finner det samme mønsteret også i de andre kommunene Glitrevannverket leverer vann til.

Det er tydelig at en meget stor del av ledningsnettet består av grått støpejern (dvs. leggeår før 1970) med stagnante strømningsforhold.

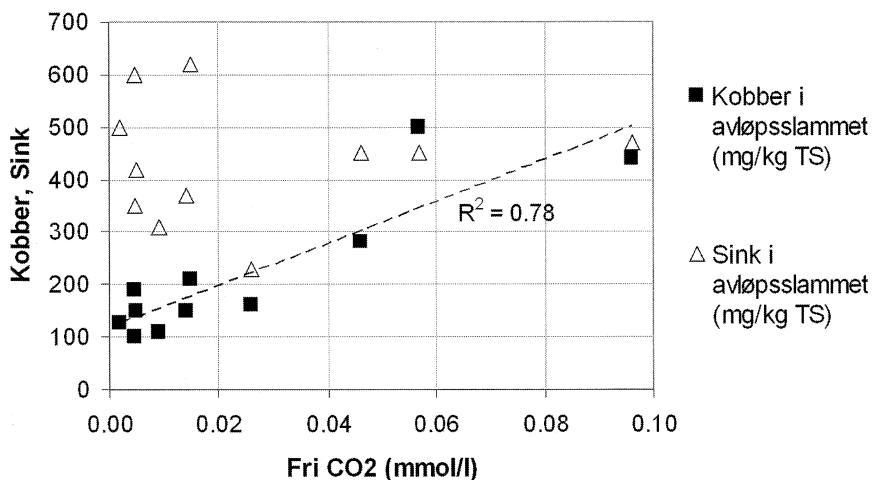
Figur 2 (etter Lars Hem og Eilen A. Vik, 1995), oppsummerer data fra 11 større norske vannverk, og viser at det er en tydelig sammenheng mellom drikkevannets pH og det tilhørende avløpsvannets (dvs. slammets) innhold av kobber. (Kravet mht. bruk i jordbruksmarkedet er 650 mg/kg TS).

Figur 2: Sammenheng mellom drikkevannet (Alkalitet og pH) og kobber i avløpsslam

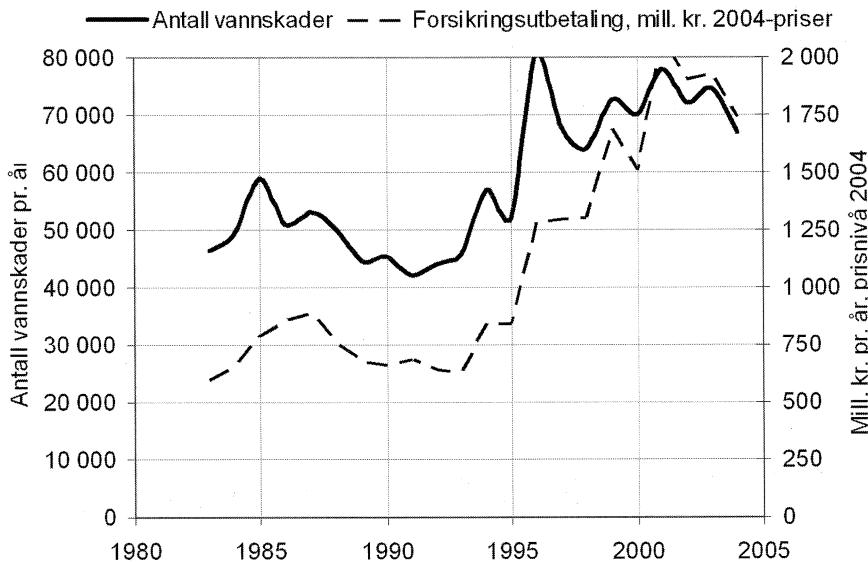
Figur 3: Antall vannskader og kostnader for vannskader i perioden 1983-2004

I dag behandler forsikringsbransjen vannskader for 2 milliarder kroner årlig, jfr. figur 3. Skader gjennom membran i våtrom kommer i tillegg, for de dekkes ikke av forsikringen. Tar vi også med egenandeler, skader på bygg der stat eller kommune er selvassurandører - og skader som ikke meldes - nærmer vi oss tre milliarder kroner i året i vannskader. Fra 1984 er også antall vannskader registrert. Først på 1980-tallet var det 40-50.000 skader i året. Nå er det 70- 80.000. I 1950 årene og frem til inn i 1970-årene var antallet nye bad stort. De hadde få skader. I dag nærmer disse installasjonene seg 50 år. Rør og skjøter begynner å bli utslitt. Etter som gjennomsnittsalderen på norske boliger øker, øker også lekkasjefaren. Vi har to millioner bygninger med skjulte kobberrør i veggen. Kobberrørene er ikke like holdbare over alt i landet. Den lokale vannkvaliteten er

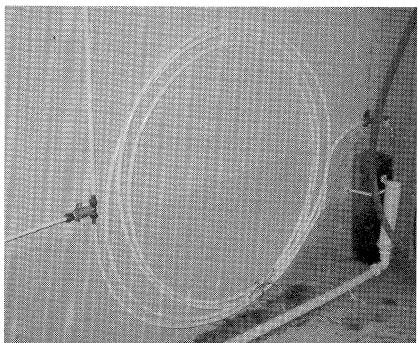
Figur 4: Kobbersløyfen på Kleivdammen vannbehandlingsanlegg

Glitrevannverket har i april 2003 rigget opp testsløyfer som vist i figur 4, med glødde 10 mm. kobberrør, og ukentlig analysert på kobberinnholdet i henstandsvann, 24 timer henstand. Testriggene er montert på vannbehandlingsanlegget på alle vannverkene: Glitre (Landfall og Kleivdammen), Røysjø og Sylling. Mellom

henstandsperiodene renner det en liten vannstrøm gjennom kobberrørene. Vi analyserer på: totalt kobber, filtrert kobber ( $0,45 \mu\text{m}$ ), pH, alkalitet, pluss noen flere parametere.

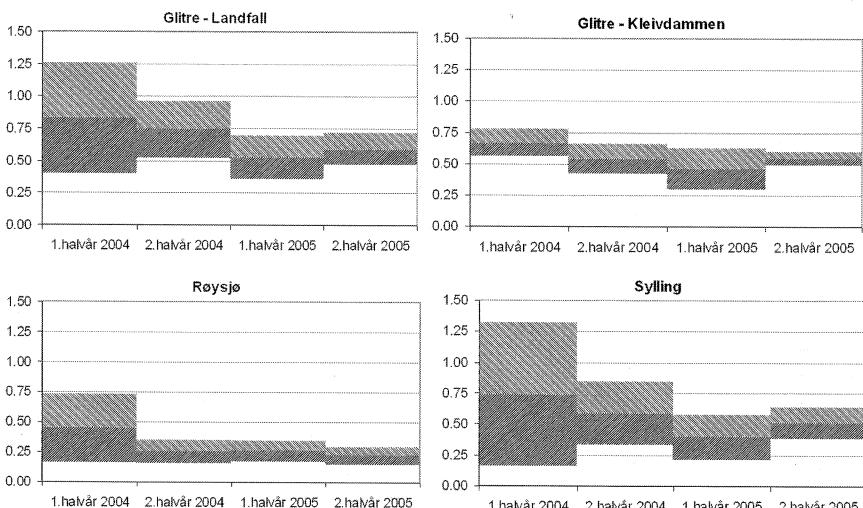
I figur 5 er kobberkonsentrasjonen, totalt kobber (mg/l) for hvert vannverk for hvert halvår f.o.m. 2004 fremstilt grafisk (gjennomsnitt  $\pm$  standardavvik). Vi ser at for Glitre og Sylling har kobberkorrosjonen avtatt i ca. 1-2 år før det stabiliserte seg på dagens nivå. For Røysjø stabiliserte det seg tidligere.

Figur 5: Kobberkonsentrasjon (mg/l), 24 t. henstandsvann i glødde 10 mm. kobberrør

Vi ser at etter 2 år er kobberkorrosjonen ca. 3 ganger større med vann fra Glitre sammenlignet med vann fra Røysjø.

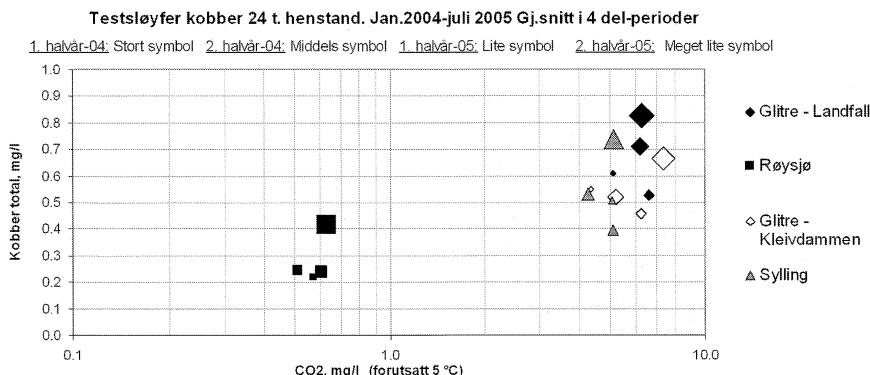
6 er kobberinnholdet i henstandsvannet fremstilt som funksjon av fritt  $\text{CO}_2$  (som avhenger av pH, alkalitet og temperatur; vi har forutsatt 5 °C). Dette bekrefter konklusjonene ovenfor.

Figur 6: Kobberkonsentrasjon (mg/l), 24 t. henstandsvann i glødde 10 mm. kobberrør

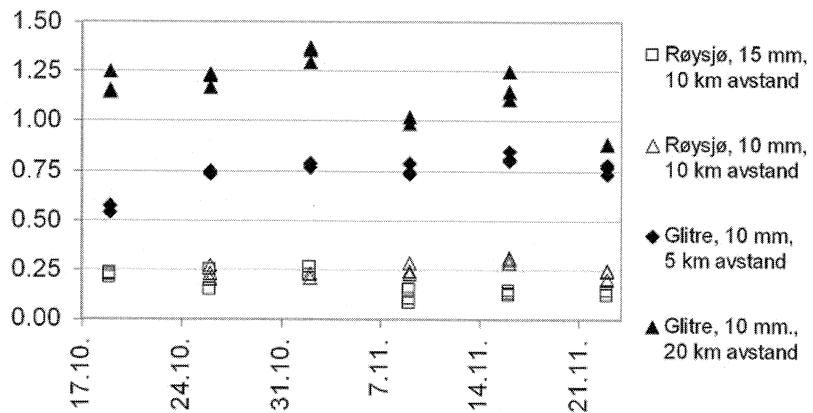
Figur 7 viser de foreløpige resultater. Vi ser at kobberkorrosjonen er ca. 3 ganger større med vann fra Glitre sammenlignet med vann fra Røysjø. Det er tydelig at vannbehandlingen ved Røysjø (marmorfilter og  $\text{CO}_2$ , fom 1994) har vært meget effektiv mht. å redusere kobberkorrosjon.

Figur 7: Kobberkonsentrasjon (mg/l), 24 t. henstandsvann i 10 år gamle kobberrør

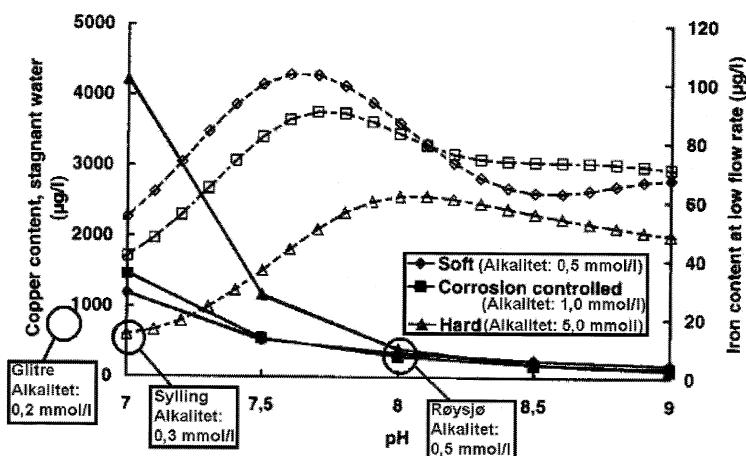
Våre studier stemmer godt overens med de siste års forskningsresultater. Figur 8 er hentet fra en svensk forskningsrapport (B. Berghult, A. Elfström Broo og T. Hedberg, Nordisk drikkevannskonferanse 5-6. sept. 2000). Diagrammet gjelder for 23 timers henstandsvann og 10 mm kobberrør.

Resultatene fra vår undersøkelse er satt inn i diagrammet. Det er for øvrig interessant å observere at i flg. dette diagrammet er Røysjø det vannverk som gir minst kobberkorrosjon men mest jernkorrosjon i den stagnante delen av ledningsnettet. Dette samsvarer også med våre observasjoner og vannanalyser mht. endebutter m.m. i Røysjøs forsyningssområde.

Copper content in stagnant water and iron content at low flow rate for the three water qualities in Table 3.  
Open symbols denote iron, filled copper.

Figur 8: korrosjonsundersøkelser i Sverige (T. Hedberg m. fl.)

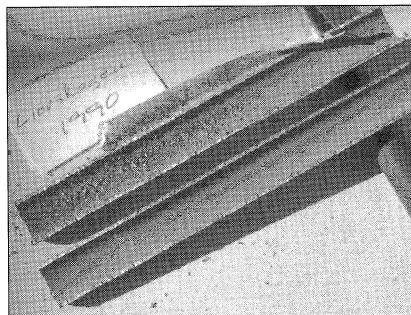
Figur 9: Kobberrørprøve fra Glitres forsyningsnett

Lars Hem (Aquateam) mener groptæring kan ha sammenheng med høyt partikkellinnhold i vannet, pga. f. eks. jernkorrosjon. Med Aquateam som rådgiver skal Glitrevannverket undersøke deler av vannforsyningssnettet mht. grop-tæring på kobberrør. Vi har foreløpig tatt ut i alt 8 rørprøver, fordelt på Glitres og Røysjøs forsyningssområde, og ulik alder, hhvis fra 1960-70 og fra 1994-97. Se figur 9. Det foretas følgende analyser:
