Driftserfaringer med membranfiltrering

Av Lars J. Hem

Sammendrag

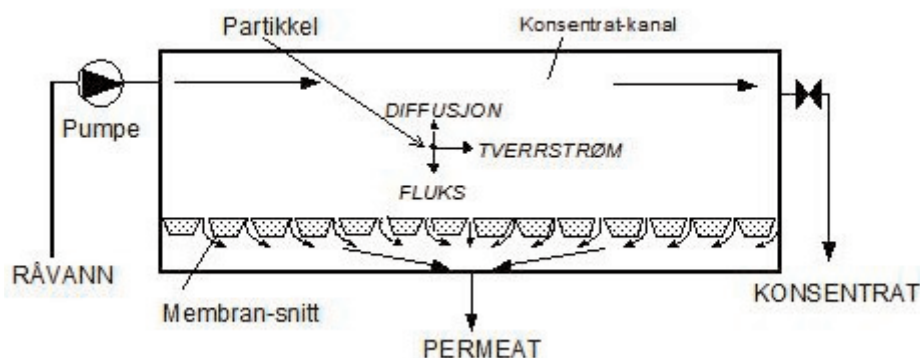
Figur 1. Prinsipiell oppbygging av membranfiltrering (Thorsen og Hem, 2003)

I løpet av knapt 20 år er det bygget over 100 vannbehandlingsanlegg med membranfiltrering for humusfjerning. Anleggene har ofte vist seg å fjerne humus effektivt, være stabile i drift og ha et moderat behov for tilsyn og drift. Det grunnleggende prinsippet i membranlegg er enkelt, som figur 1 viser. Råvann pumpes via et forfilter inn i membranmodulene der det strømmes langs membranene samtidig som filtreringen skjer gjennom disse. Dette er tverrstrømsprinsippet som, ved siden av de finporøse membranene, særtegner metoden. Avstanden fra innløp til utløp for konsentrat er gjerne 3 – 6 meter.
