Håndtering av overvann og sigevann ved Tønsberg fyllplass

Av Reidar Dahl Rasmussen

Innlegg på fagtreff i Norsk vannforening 3. mars 2014.

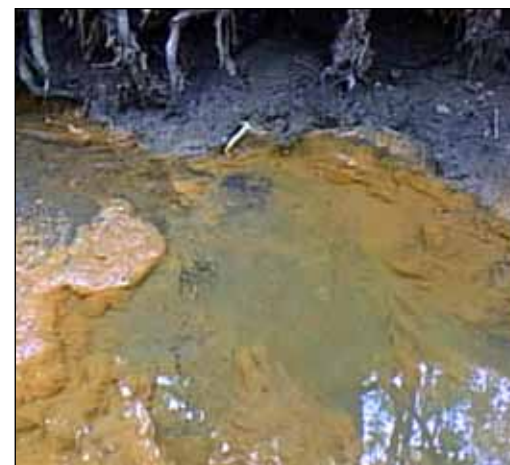
Figur 4. Taranrødbekken nedstrøms Tønsberg fyllplass. Bildet er tatt i 2002. Kilde: Tønsberg kommune, Bydrift.
