Helsemessig sikkert vannledningsnett

Av Frøydis Sjøvold og Arve Hansen

Denne artikkelen er basert på Norsk Vann rapport nr 161, 2008.

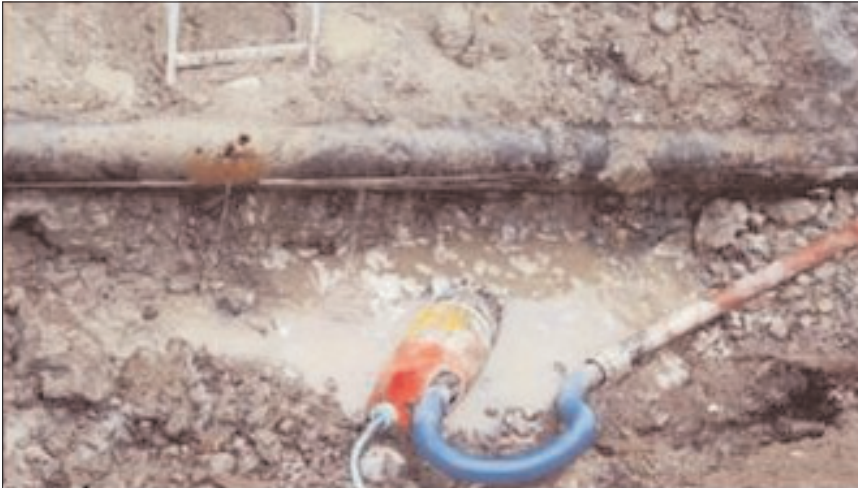
Figur 1. Drenering er en forutsetning for å oppnå hygienisk tilfredsstillende lekkasjeutbedring.

- Kan det unngås å ta av trykket helt?
- Gjøre det trykkløse området minst mulig?
- Vurdere rekkefølgen av ventilstenginger
- Holde vannstanden i grøfta under vannledningen, figur 1
- Bruk av rent utstyr/sikring av åpne rørender
- Spyling av nettet, eventuell desinfeksjon ved mistanke om inntrengning av forurensninger
- Vente med å åpne for ringsystemet
- Kontroll og rengjøring av vannverkskummer og brannventiler pga eventuell høy vannstand i kummer eller oppstuvning av kloakk
- Stille strenge krav til private aktører ved avstengning av nettet

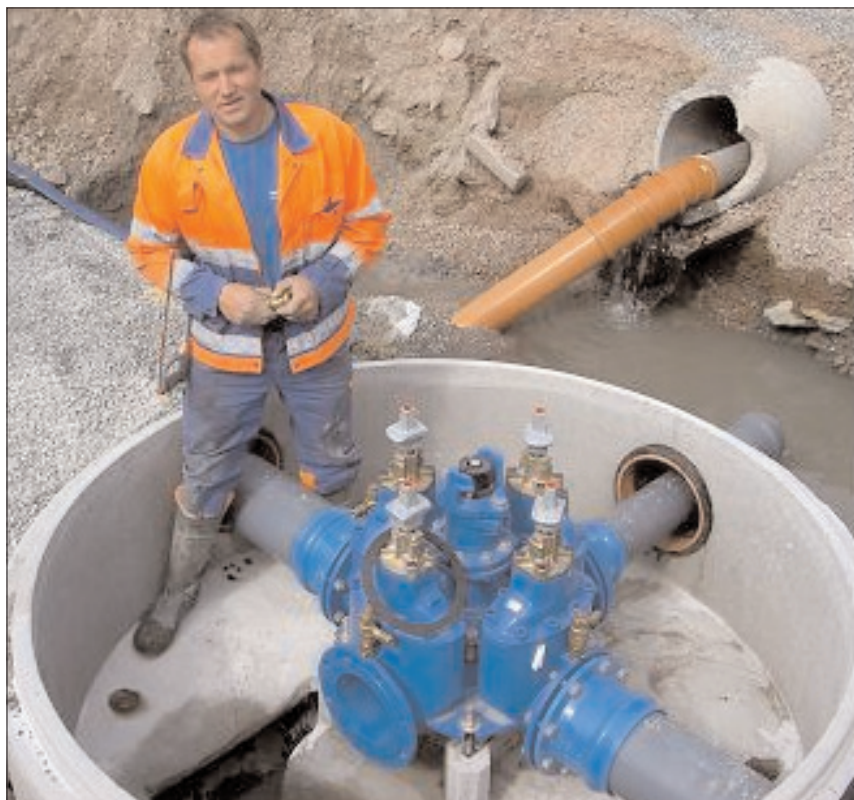
Figur 2. Et eksempel på at moderne vannkummer bygges med fokus på gode arbeidsforhold og høy hygienisk sikkerhet.

- Utstøping av god, hydraulisk renne for avløpsvannet for å redusere oppstuvningsfaren, og bedre det hygieniske arbeidsmiljø i kummen. Figur 2 viser et eksempel på en kum med god utforming.
- Montering av brannventil-sikringer m/beskyttelsehette på brannventiler som festes godt til flensebolter. Alle brannventiler bør ha fjærbelastet kule enten den er i felleskum eller vannkum
- Sikring av kumtopper (HMS tiltak)
- Ved mistanke om innsug av avløpsvann bør alltid kokevarsel sendes, selv etter desinfeksjon med klor. Dette er fordi vi vet i dag at klor ikke fjerner parasitter og fordi det kan være vanskelig å begrense forurensninger. Ofte vil en desinfisering berøre kun det vannet som kommer etter forurensningen.
