Vannrensing – Raudbekken

*Av August Ness, Birgit Bruset, Carina Nygård,
Eivind Holager og Emma Tagseth*

August Ness, Birgit Bruset, Carina Nygård, Eivind Holager og Emma Tagseth er elever ved Forskerlinjen ved Byåsen videregående skole. De leverte et av de tre finalebidragene i Norsk Juniorvannpris 2012. Denne artikkelen er basert på rapporten fra arbeidet.

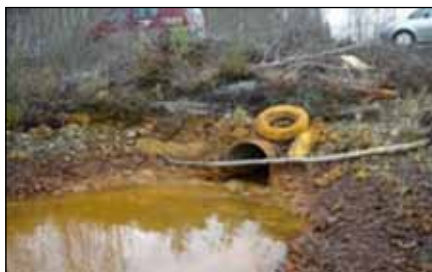
Figur 1. Foto: Ove Smedplass/Gruveforurensingsutvalget

Det ble først i 2002 slått full alarm vedrørende forurensningssituasjonen ved den nedlagte gruva. Utløpet fra Bjørnlivatnet hadde gått fra en nøytral pH-verdi til pH på 3,5. I tillegg ble det

kartlagt mye okergul jernoksid i vannbredden, som førte til bekymringsmeldinger fra beboere i området. Det viste seg at prosessene ned i gruva hadde forflyttet seg til innsjøene med utfelling av metaller og forsuring.

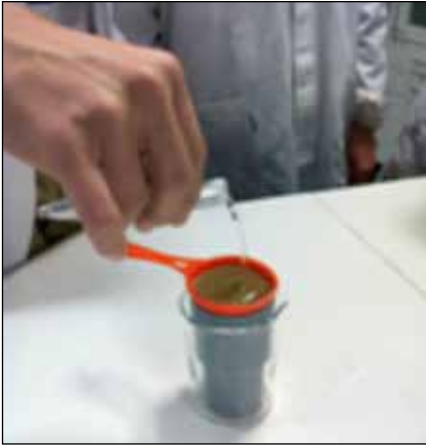
1. Hent ny sand i en tesil og hell litt destillert vann gjennom for å fjerne forurensninger fra andre prøver og for at sanden skal absorbere vann slik at prøvevannet som blir tilsatt renner igjennom
2. Ta tesilen med sanden over et 250 ml begerglass og hell vannprøven fra Raudbekken over sanden.
3. Vent til så mye som mulig av vannet har rent gjennom og sett opp i begerglasset.

Figur 2. Heller prøvevannet gjennom tesil med vann og sand

4. Hell det rensede resultatet i et destillert og vasket plastrør.
5. Skriv på nummer og rensetype.

Vi ser at resultatene styrker hypotesene. Både kaffe- og sortbåndfilteret viste seg å ikke ha en særlig stor effekt på jern og kobber. Grunnen er fordi poreåpningene er for store. Ione-bytteren derimot, viste seg å være meget effektiv mot både jern og kobber. Ser vi over på sand så renser det kobber meget bra, men det får ikke renset jernet bra nok.

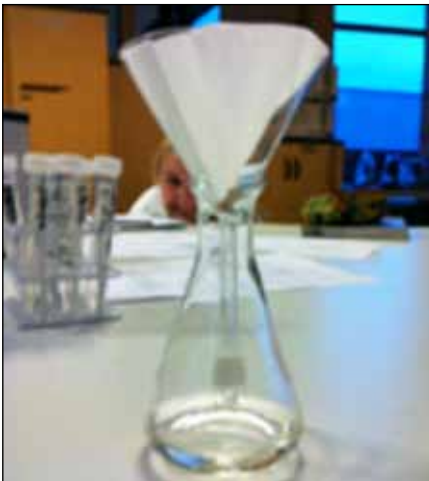
1. Brett sortbåndsfileret for å få plass til å sette den i det destillerte begeret.

Figur 3. Heller prøvevannet gjennom et sortbåndsfiler.

2. Hell prøvevannet gjennom filteret.
3. Fjern filteret etter bruk.
4. Hell det rensede vannet over i et destillert og vasket plastrør.
5. Skriv på nummer og rensetype.

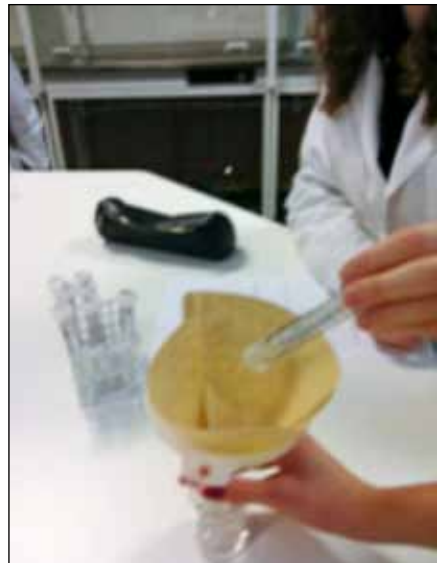
1. Gjennomfør samme prosedyre som ved sortbåndsfileret.
2. Brett kaffefileret for å få plass til å sette det i det destillerte begeret.

Figur 4. Heller prøvevann gjennom et kaffefiler

3. Hell prøvevannet gjennom filteret.
4. Fjern filteret etter bruk.
5. Hell det rensede vannet over i et destillert og vasket plastrør.
6. Skriv på nummer og rensetype.

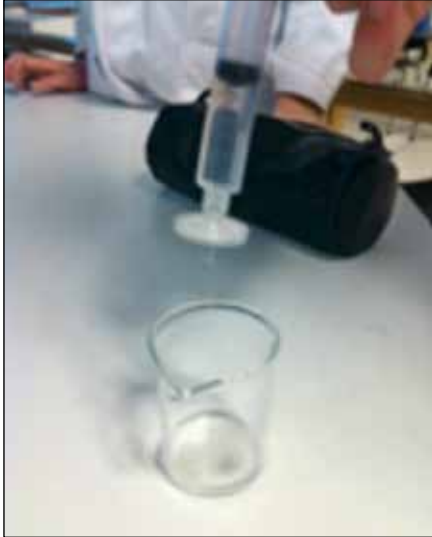
1. Rens et begerglass med destillert vann.
2. Bruk en sprøyte med et 0,45 µm filter i enden.

Figur 5. Sprøyter prøvematerialet gjennom filteret

3. Press prøvematerialet gjennom filteret og ned i begerglasset.
4. Hell den rensede prøven i et destillert og vasket plastrør.
5. Skriv på nummer og rensetype.

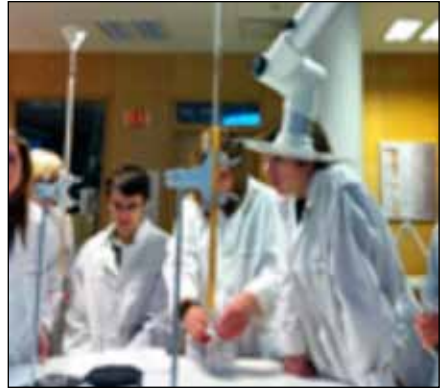
Prinsippet for en ionebytter er at den bytter metallioner, som kobber (Cu^{++}), med H^+ ioner. Dermed får det rensede resultatet et mye lavere innhold av metallionene fordi de ikke slipper gjennom. Ionebytteren som vi benyttet på laboratoriet, var en byrette fylt med dowex. Denne byretten ble mettet opp med salt-

syre, og det ble dannet H^+ ioner og Cl^- ioner. Da vannprøven fra Løkkenområdet ble renset i ionebytteren, byttet Cu^{++} plass med H^+ og prøvematerialet ville få en lavere konsentrasjon av kobber.

1. Hell prøvematerialet gjennom en ionebytter med et rensed begerglass under.
2. Vent til vannet har kommet gjennom.
3. Hell det rensede vannet i et destillert og vasket plastrør.
4. Skriv på nummer og rensetype.

Figur 6. Heller prøvevann gjennom en ionebytter

Ser at ionebytteren har endret jern- og kobberinnholdet i vannet drastisk, tabell 1. De andre filtrene har ikke hatt noen særlig virkning, ingen andre skiller seg ut noe spesielt. Sand hadde også en positiv, men liten effekt på kobberinnholdet i vannet.
