## Restaurering og grønnsonerplaner rundt Storvannet i Hammerfest kommune

Innlegg på seminar i Norsk vannforening 19. november 2013.

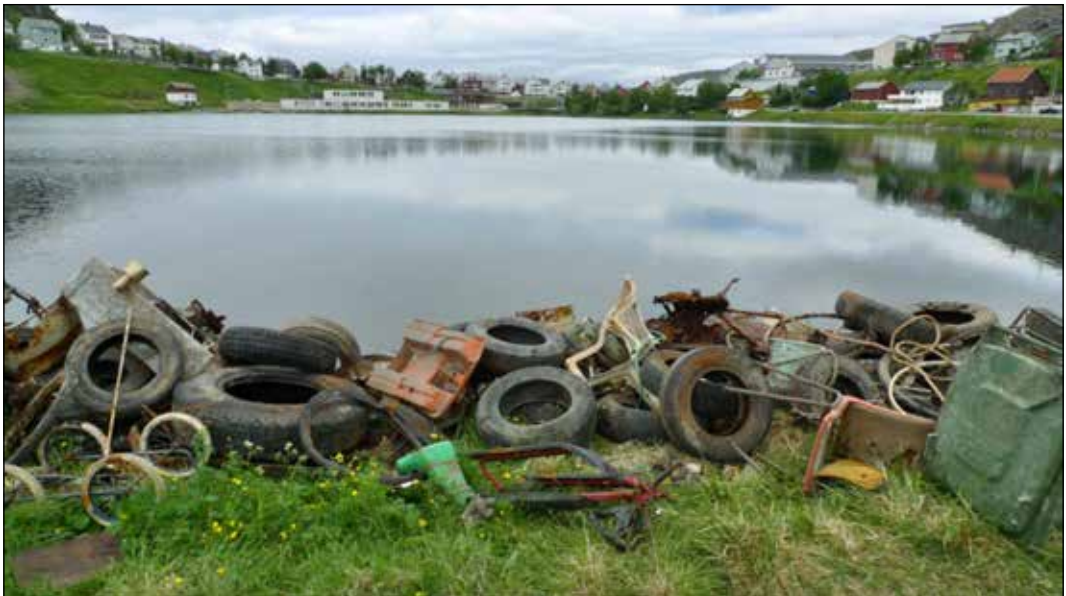
Store mengder skrot tatt opp av vannet

framstår som dårlige gytebiotoper for røya. Lite bunnvegetasjon. Det er også gjennomført en ryddeaksjon i vannet i 2011, i samarbeid med Hammerfest dykkerklubb. Store mengder skrot ble tatt opp og levert til gjenvinning.

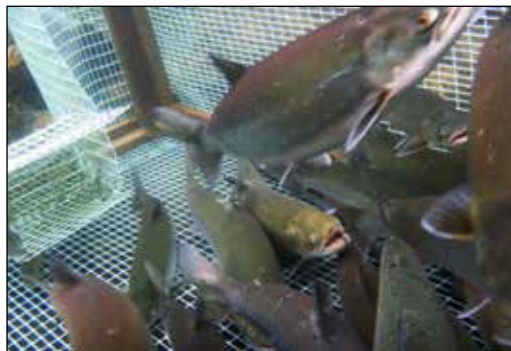
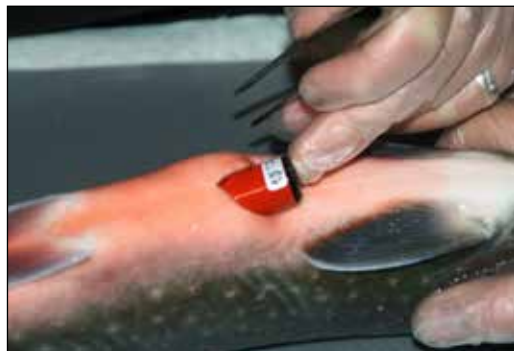
*Merking av sjørøye for sporing*

Det finnes flere metoder for å kunne spore og følge fisk, men i Storvannet ble det benyttet akustiske merker. En sender ble operert inn i fisken, og hver av totalt 60 merkede røyer sender ut kodede signaler som registreres av loggerne (mottakere) som var plassert ut i både Storvannet og i sjøområdene rundt Hammerfest (hver fisk sitt eget signal). 30 fisk ble merket i november 2010 og 30 i mai 2011. Batteriene i merkene varer i 3 år slik at fisken kan følges i 3 sesonger i Storvannet og i havet hvor loggerne er plassert. Loggerne kan registrere fisk i en avstand av 4-500 m. Disse dataene blir lagret i loggerne og kan lastes ned etter opptak og dataoverføring.

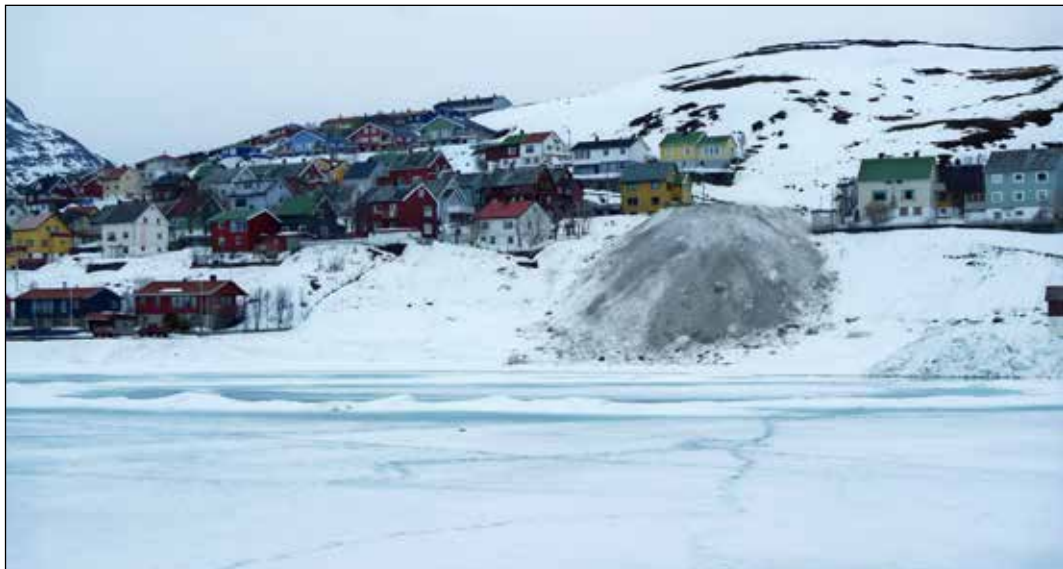
*Snødeponi ved Storvannet*

Gjennom mange år har kommunen brukt veikanten rundt Storvannet som snødeponi og dette har bidratt til forurensning av vannet og bunnsedimentene. Snøen i disse deponiene inneholder asfaltrester, oljerester, tungmetaller m.m. som ved snøsmelting renner ut i Storvannet. Det er av flere grunner ønskelig og nødvendig å finne andre løsninger med henblikk på snøryddingsrutinene og håndteringen av snømasser rundt vannet.

Analysen av snøprøver fra snødeponiene viser svært høye konsentrasjoner av ulike miljøgifter (bla. PAH i tilstandsklasse III-V, moderat til svært dårlig). Flere av disse utgjør en risiko for
