Ny dam i Storåna, Sandnes kommune

Av Bengt M. Tovslid

Innlegg på det Det femte nasjonale seminaret om restaurering av vassdrag og våtmarker 18. – 19. november 2014.

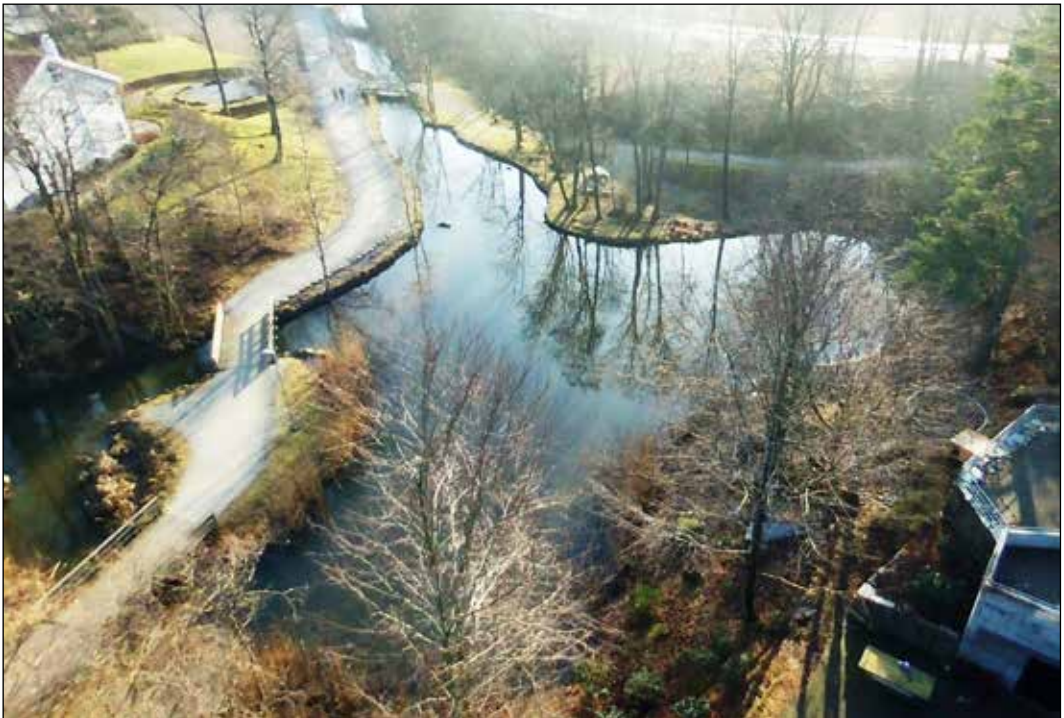
Bilde 1. Dam i Storåna tatt februar 2015. Foto: Bengt M. Tovslid

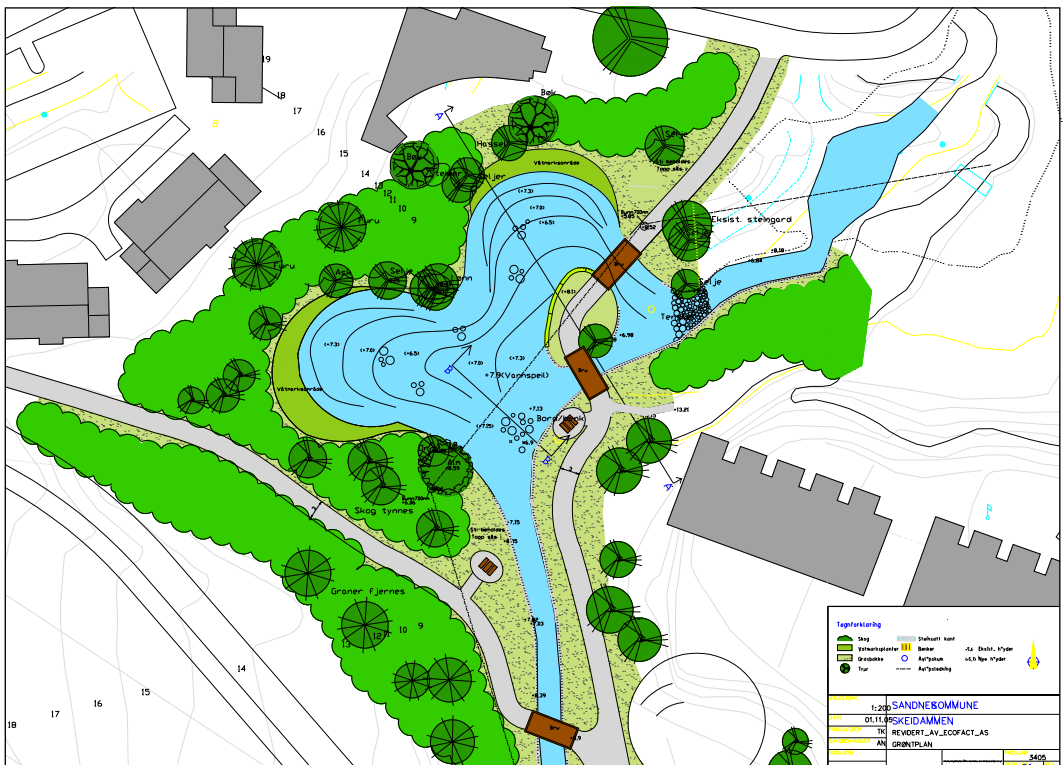
Figur 1. Viser de opprinnelige planene for anlegget, små justeringer ble gjort. Tegnet av landskapsarkitekt Astrid Nordland.

Planen gikk ut på å beholde steinsetningen på den ene siden og grave ut hele den våte plenen, heve vannet i elva, og la det strømme inn og danne et vannspeil på hele arealet der plenen hadde ligget.

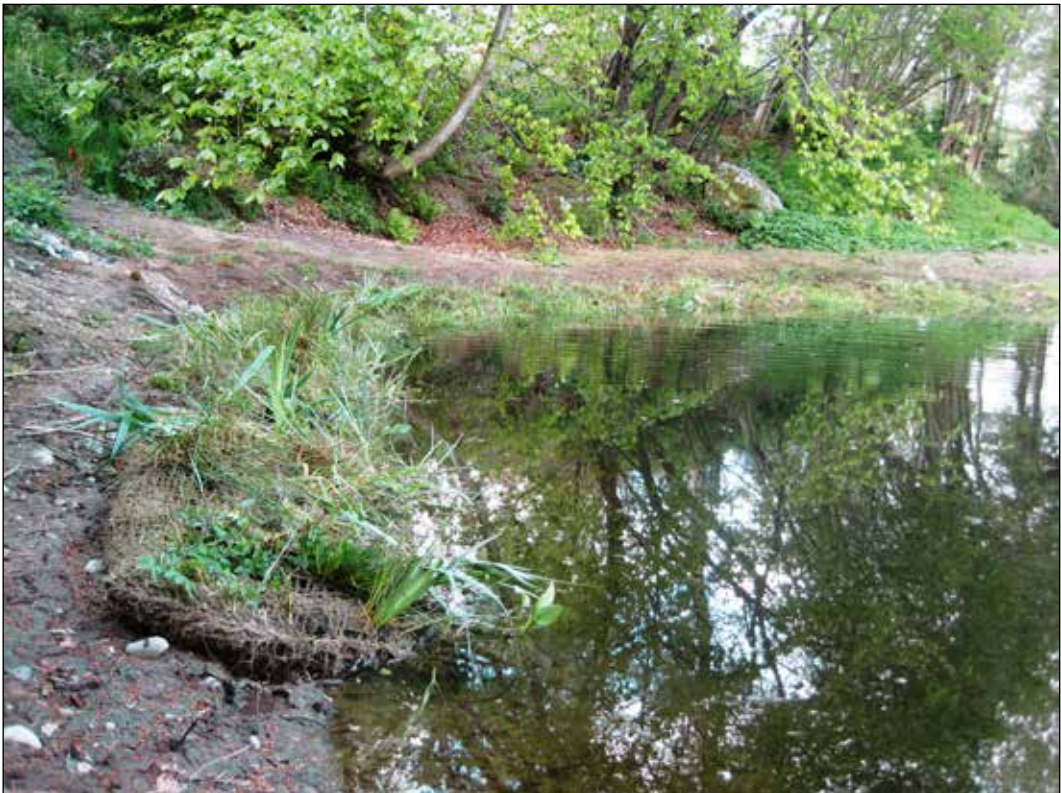
Bilde 2. Etablering av kantvegetasjon. Foto: Bengt M. Tovslid

Det ble bruk prefabrickerte vegetasjonsmattor for å få god etablering av sidene, og for å unngå utvasking av disse. Mattene ble lagt ut på dugnad og festet med egne treplugger, noe

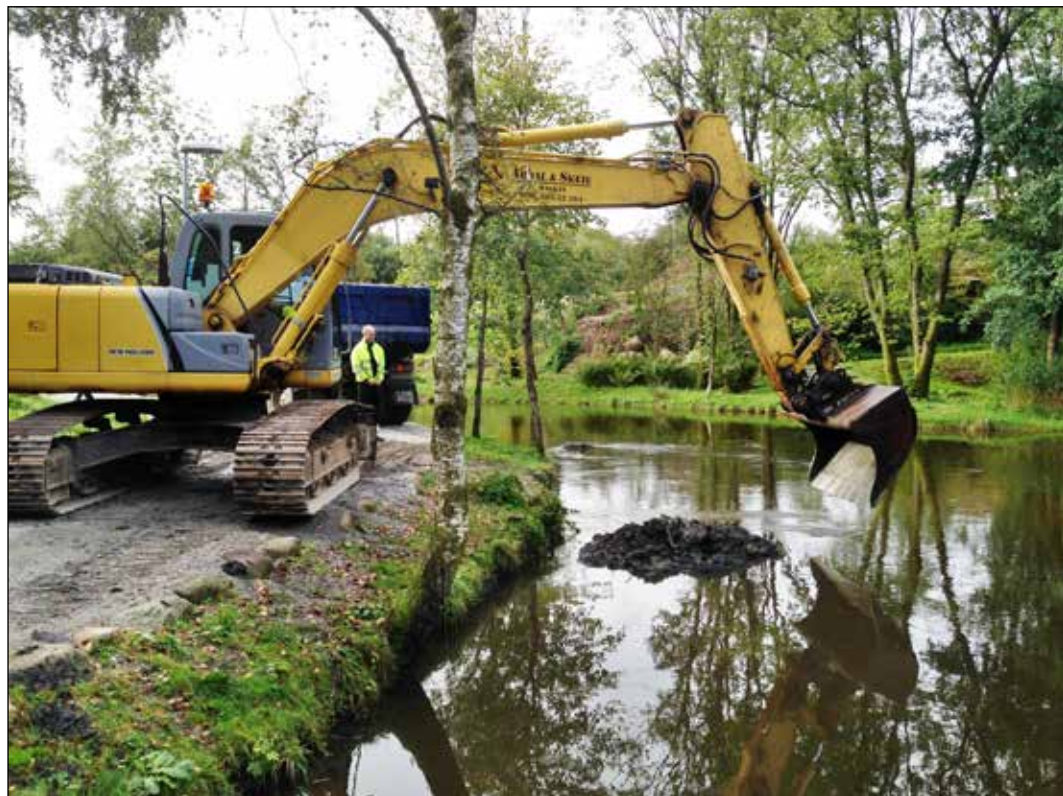
Bilde 4. Tømning av slam ved innløpet.

En trang kanal med tidvis høy vannføring vil ofte ha en selvrensende funksjon. Med dette menes at partikler da transporteres nedover uten å sedimentere. Når sider legges og bredde utvides vil vannet renne saktere og man får sedimentering av finere partikler enn før, noe som øker behovet for tømning. Dammen i Storåna er på rundt 2,5 daa, sedimentasjonen foregår i hovedsak bak to store steiner (energidreper) ved innløpet. Tre år etter etablering ble dammen tømt første gang. Hovedmengden på 50-80 m² ble gravd ut med 20 tonns maskin fra innløpsområdet. Resten på ca 20 m² ble ”støvsugd” ved hjelp

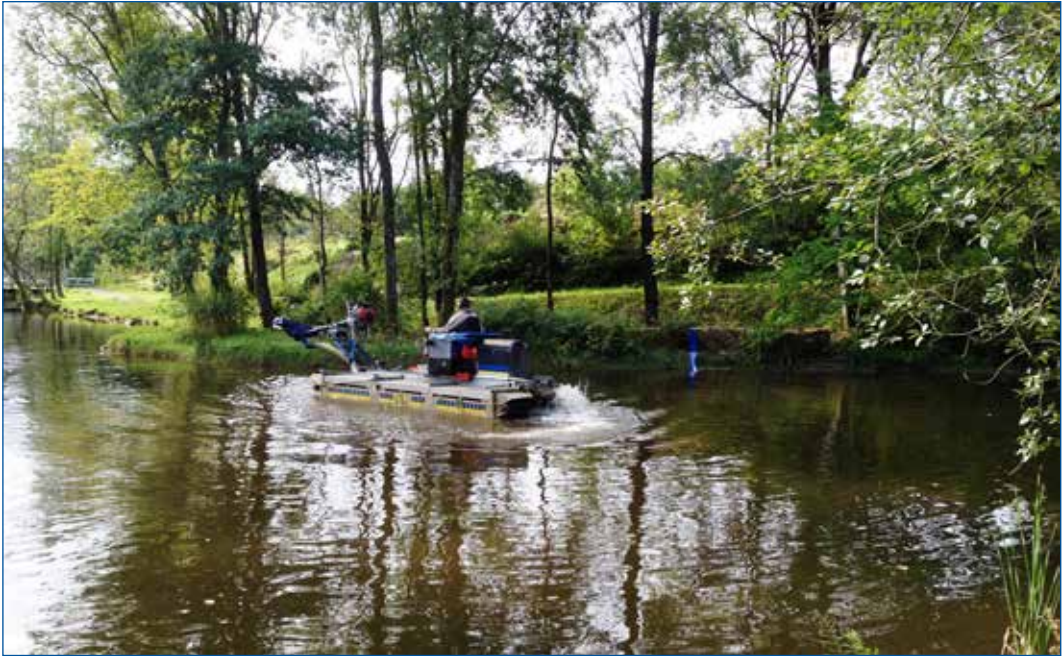
Bilde 5. "Støvsuging" ved hjelp av amfibiekjøretøy.

av en truxor 5000, en amfibiemaskin. Slammet suges da på land og renner av seg i en dump avgrenset av høyballer, for deretter å fjernes med maskin.

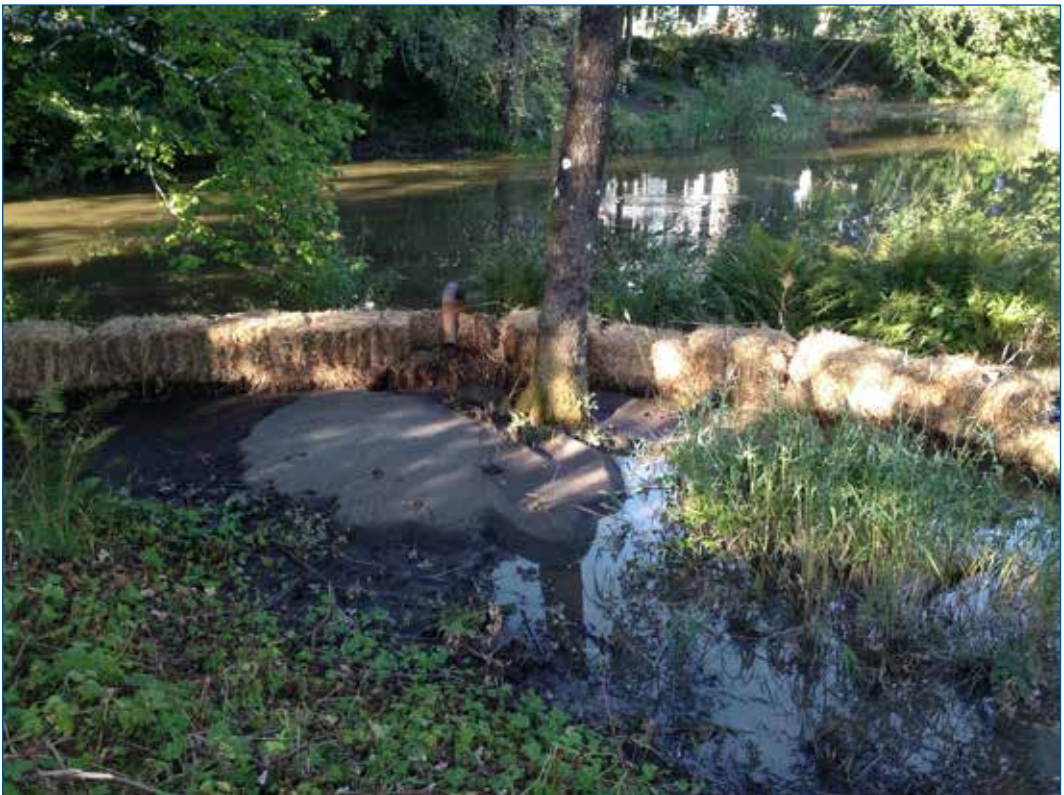
Bilde 6. Avvanning av slam ved hjelp av høyballer
