## STIKKLEDNINGER I VARERØR

Innovasjonsprosjekt for praktisk testing av trekking og trekkekrefter.

# Stikkledninger i varerør

Praktisk test av motstand ved inn- og uttrekking

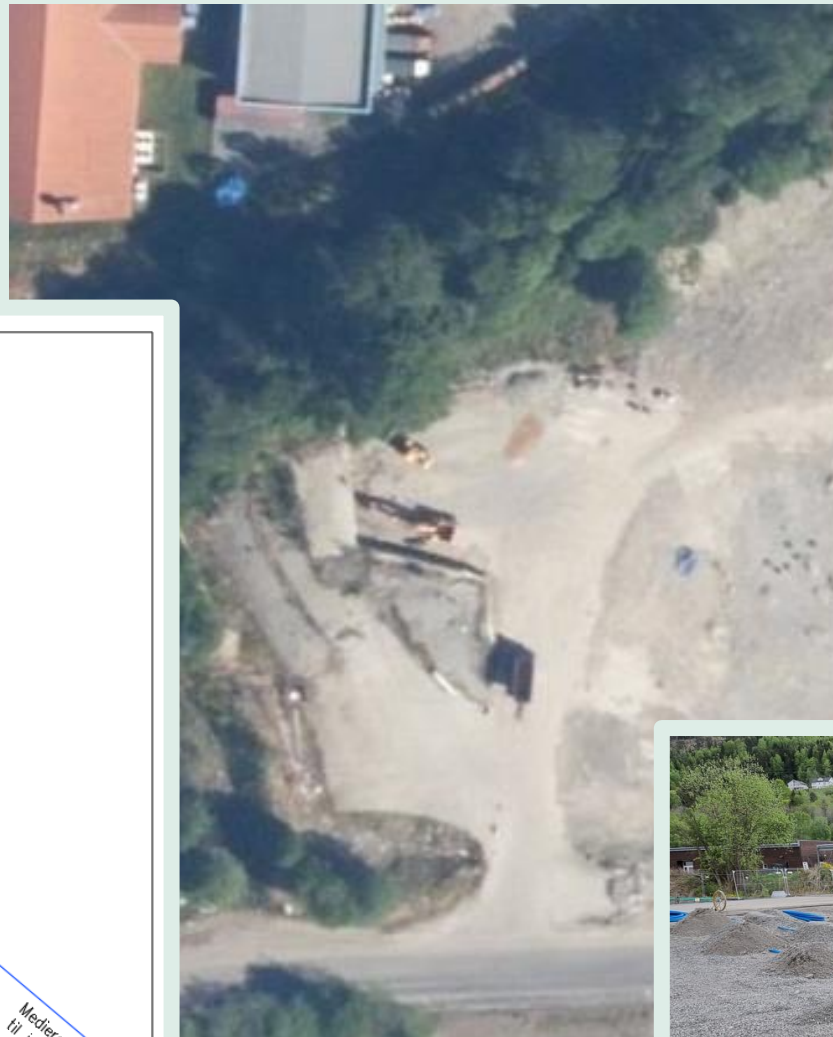
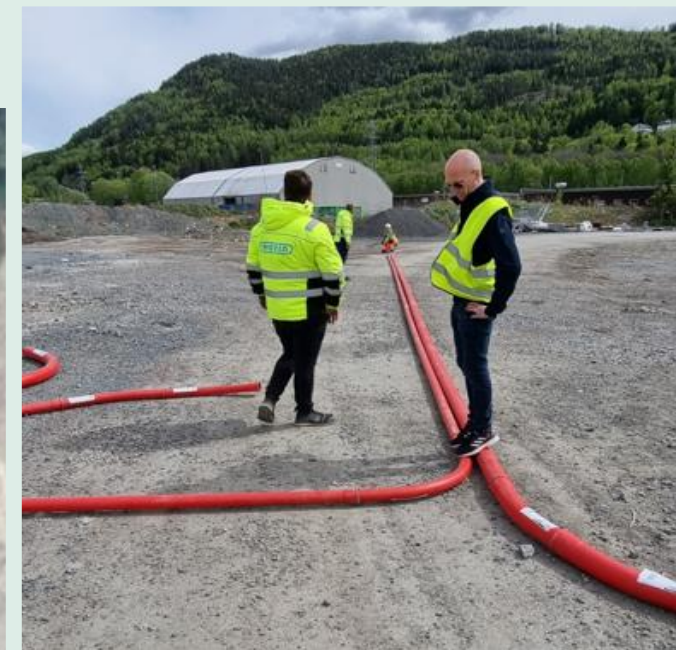
Oppsett for trekking av medierør i varerør.  
Rørstrekke viser noen av de ulike trasekombinasjonene som ble testet i dette prosjektet.

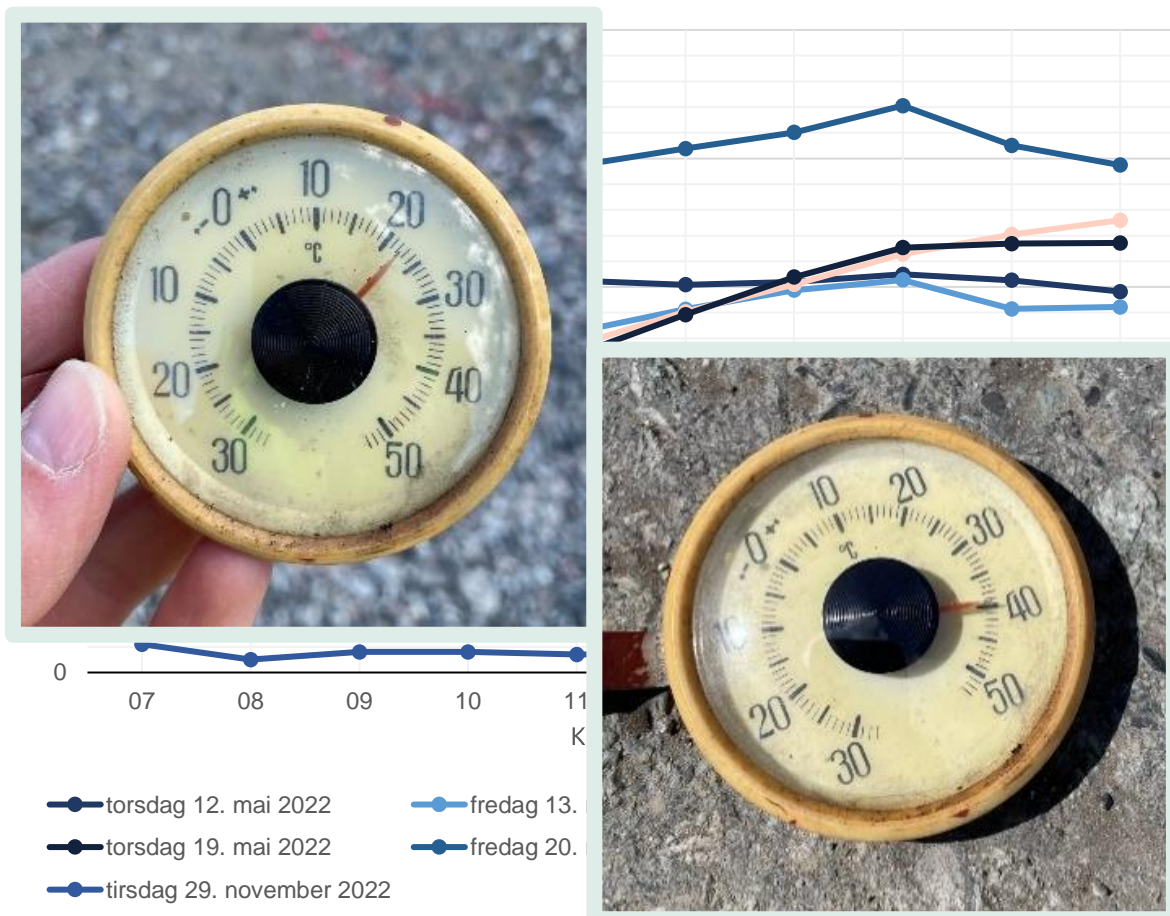
Målte temperaturer ved værstasjon utenfor Mjøndalen renseanlegg

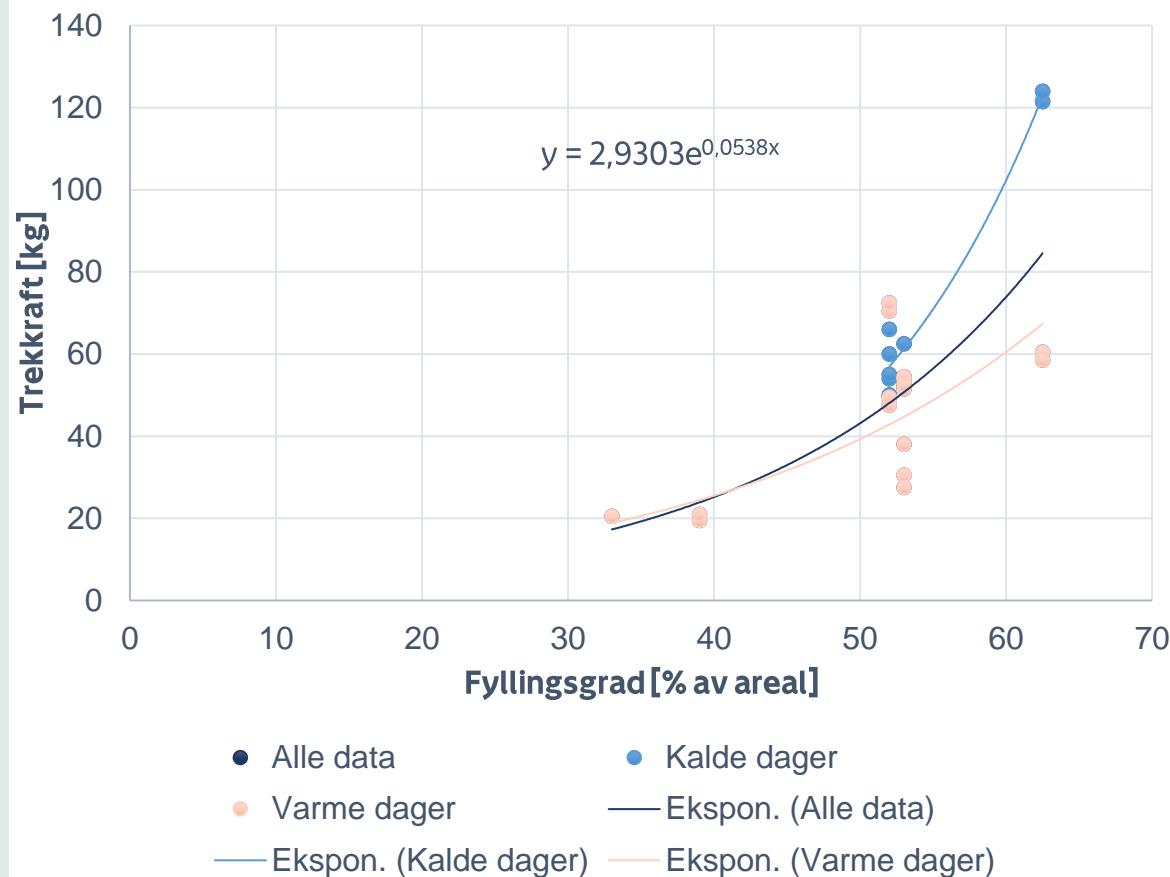
Fyllingsgrad vs. nødvendig trekkraft - alle data vs. kalde og varme dager

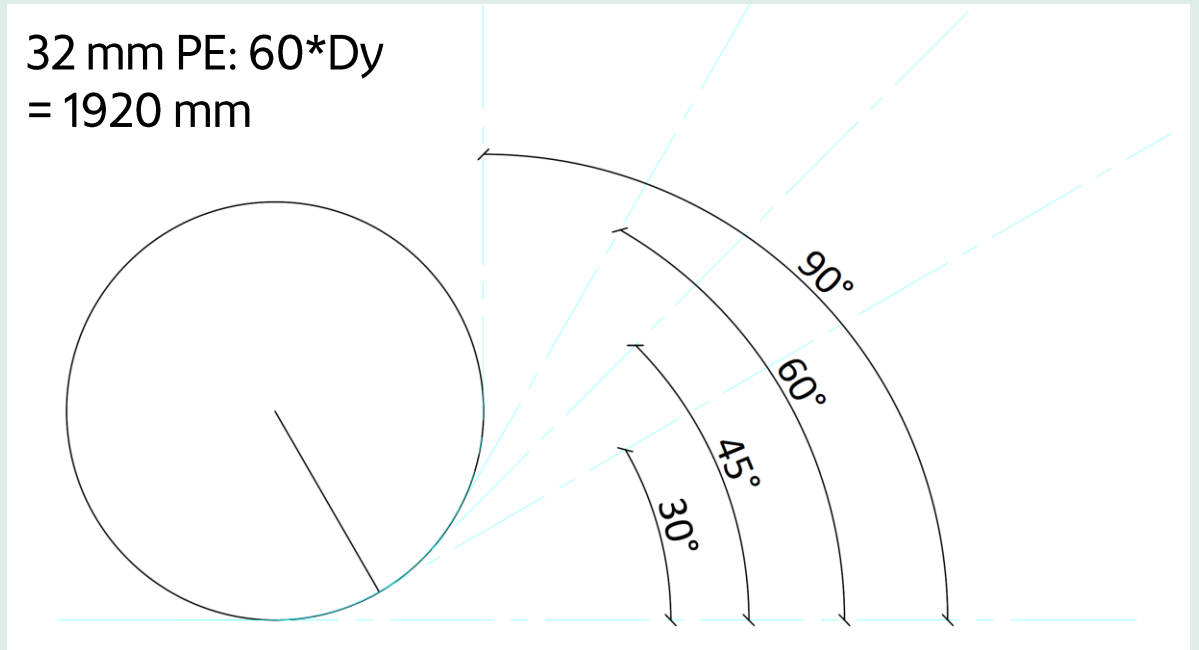
Diffusjonstett  
medierør 32/50

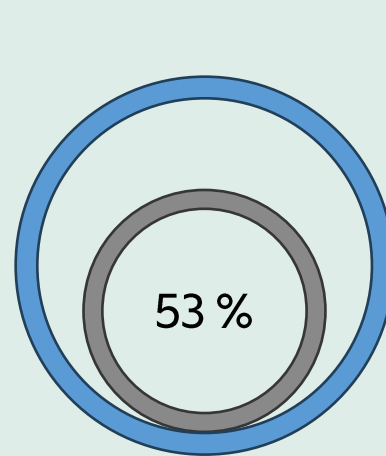
32 mm PE SDR 11 i  
50 mm PE SDR 17

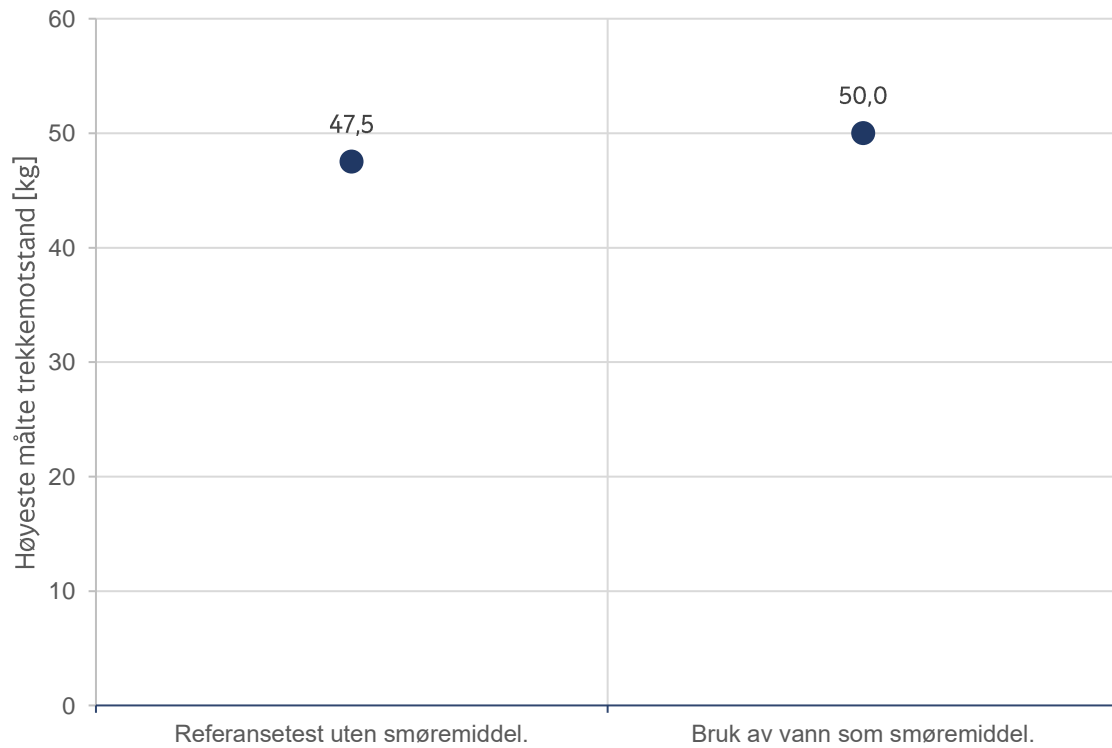
Bruk av vann som smøremiddel mot referanse.  
40/63 Duo-rør i trasé med 30° vinkel
